## INSTALLATION DE STOCKAGE DE DECHETS NON DANGEREUX DE GADJI

COMMUNE DE PAÏTA - NOUVELLE CALEDONIE

## BILAN ANNUEL D'ACTIVITE 2018

Nouméa, mars 2019

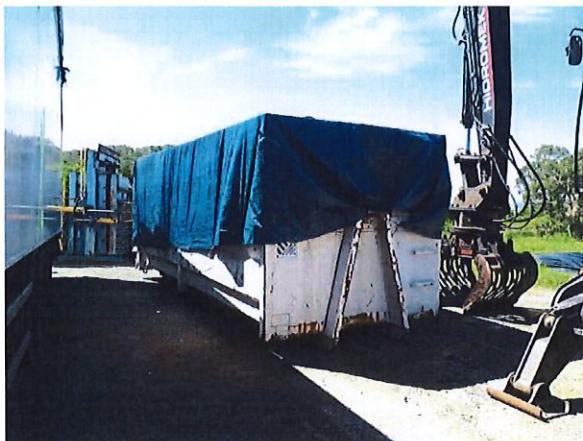
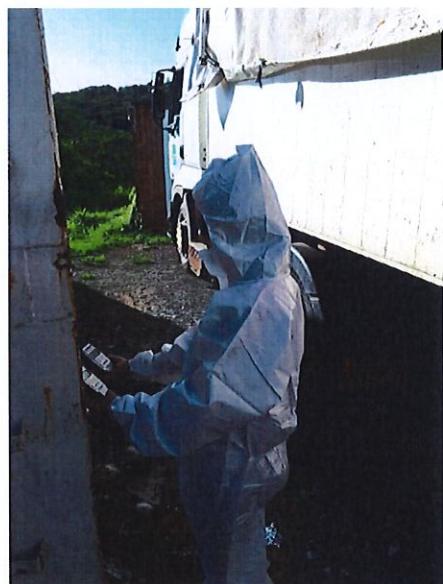
- La benne 30m<sup>3</sup> comportant les déchets contaminés a été isolée et bâchée sur l'air prévue à cet effet, un nouveau contrôle sera effectué semaine prochaine (voir photo)

Le 27/02/2018, la benne de 30m<sup>3</sup> contenant le déchet incriminé est repassé au niveau du portique de détection pour nouvelle vérification. Après 2 passages ne déclenchant pas le portique, la benne a pu être vidée à l'installation de stockage.

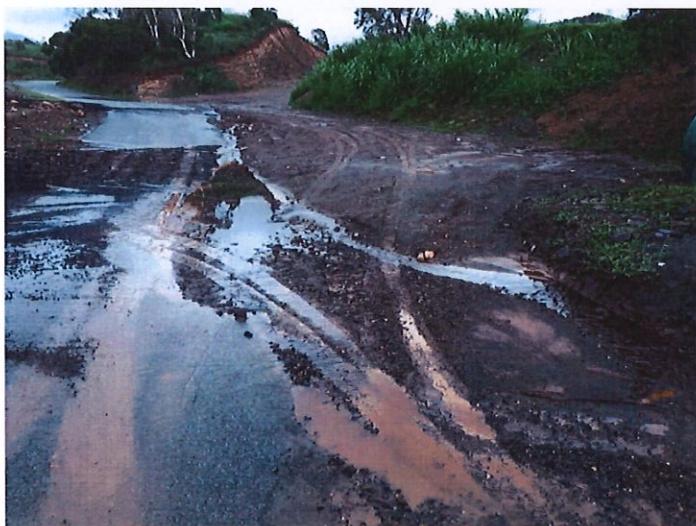
PHOTO 1

Le 28/03/2018 suite aux fortes précipitations qui se sont abattues sur le secteur de Gadji, les zones en couverture provisoire ont subi des dégradations, comme en témoigne les photos ci-dessous, les eaux se sont écoulées en direction du bassin eau pluviale.

Des travaux ont été entrepris le jour même : reprise des merlons autour de la zone en exploitation, reprise des fossés et des couvertures provisoires.

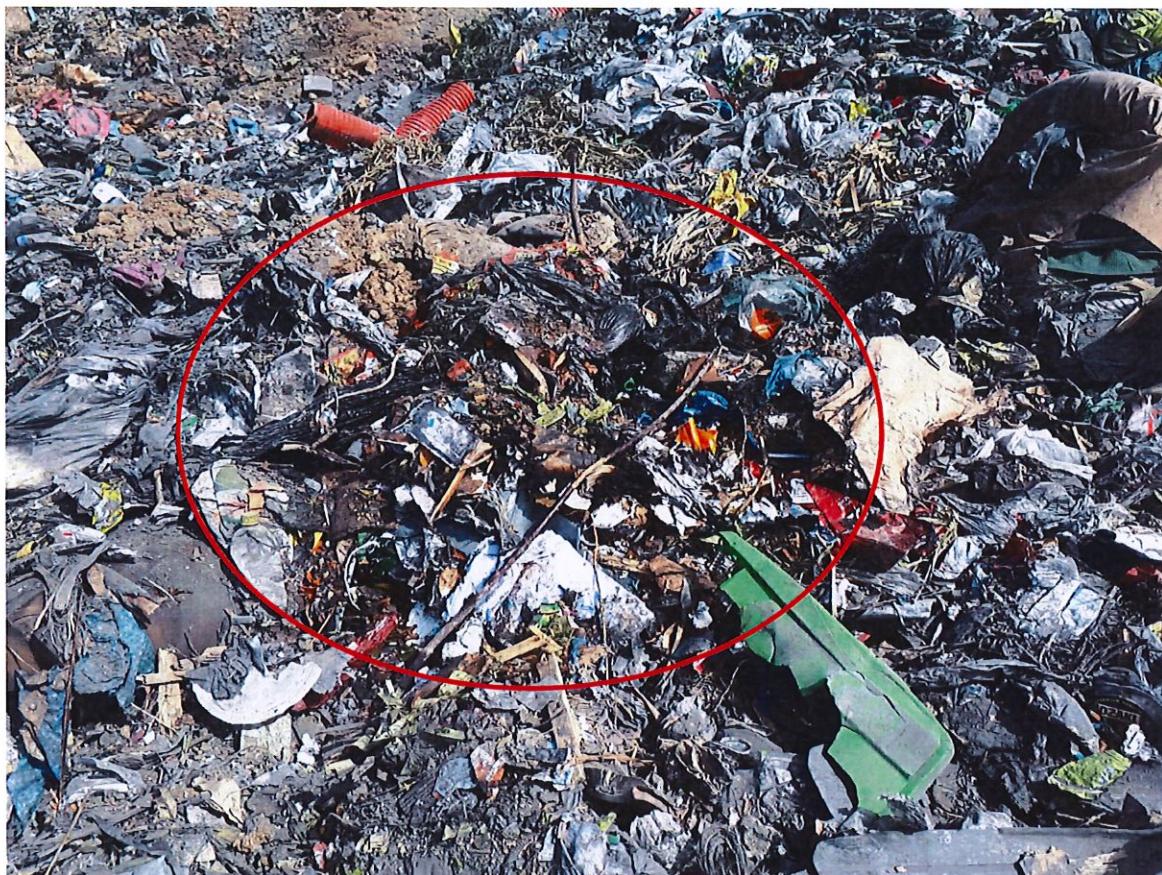
Déchets combustibles qui se consument

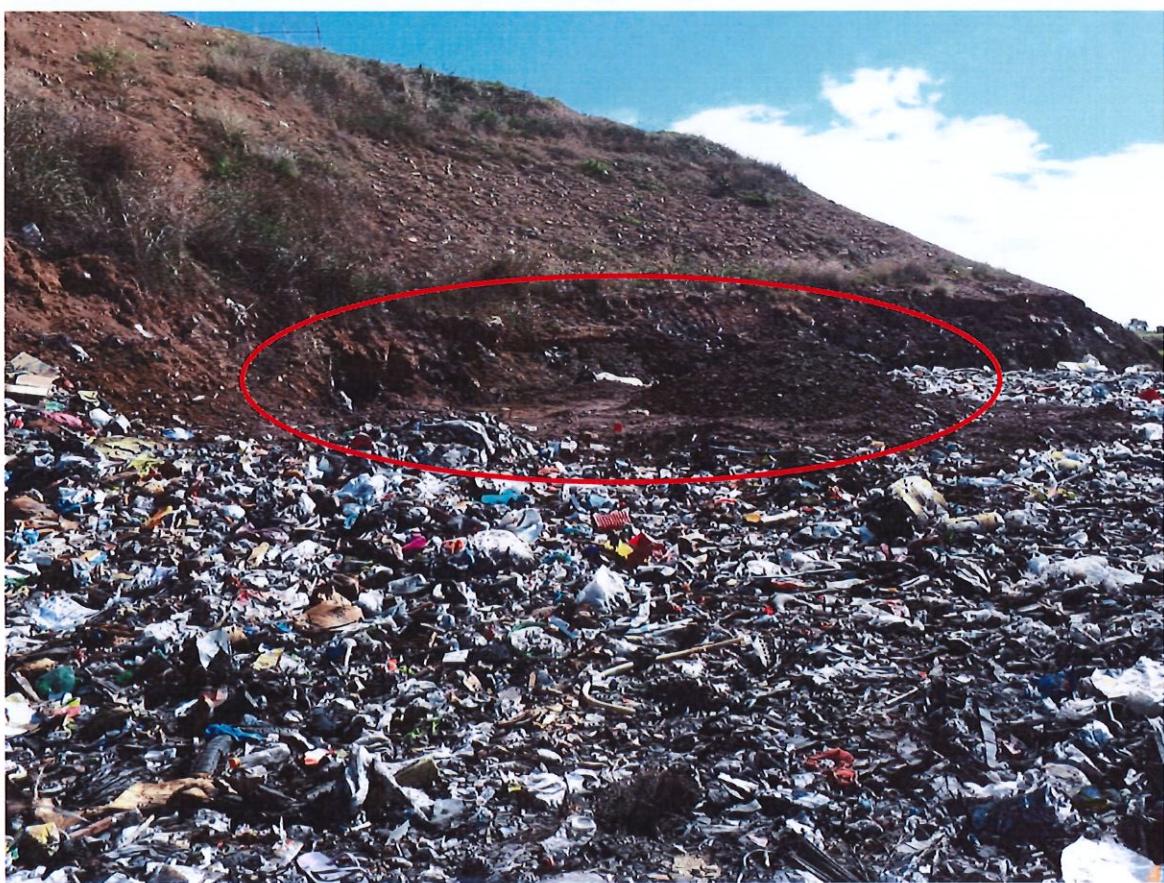
Zone recouverte de terre + 1 tas en stock

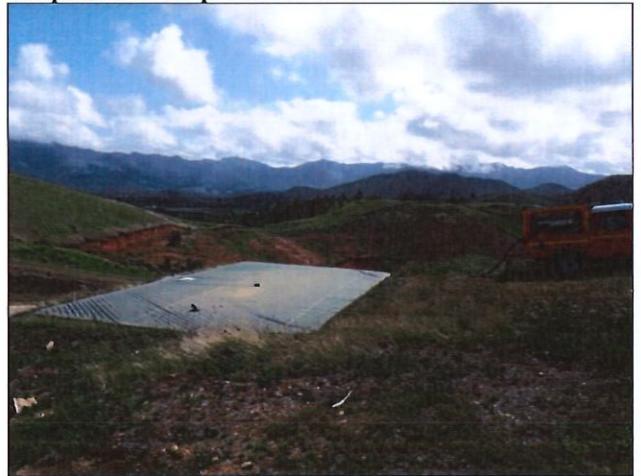
Rupture de la permanence en eau
