**BILAN ANNUEL**

**SUIVI DES PERFORMANCES EPURATOIRES DES  
OUVRAGES DE TRAITEMENT DES EAUX  
DE LA ZONE AEROPORTUAIRE**

**STATION DE TRAITEMENT  
DES EAUX USEES AEROGARE  
& EAUX VANNES AVIONS**

**LAGUNAGE DE L'ATELIER  
D'ENTRAINEMENT DU S.S.L.I.A.**

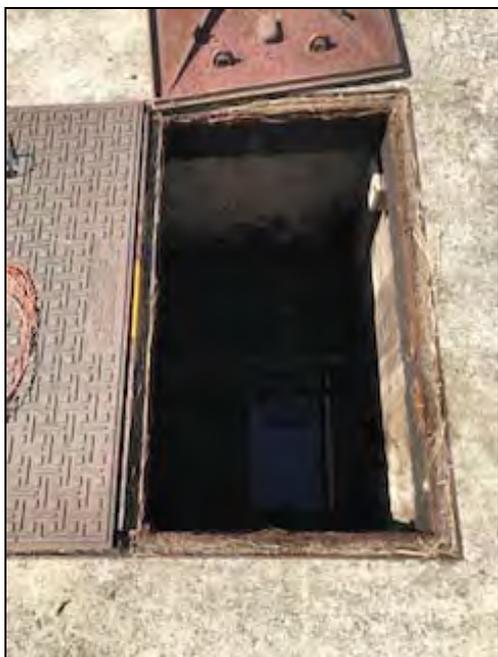
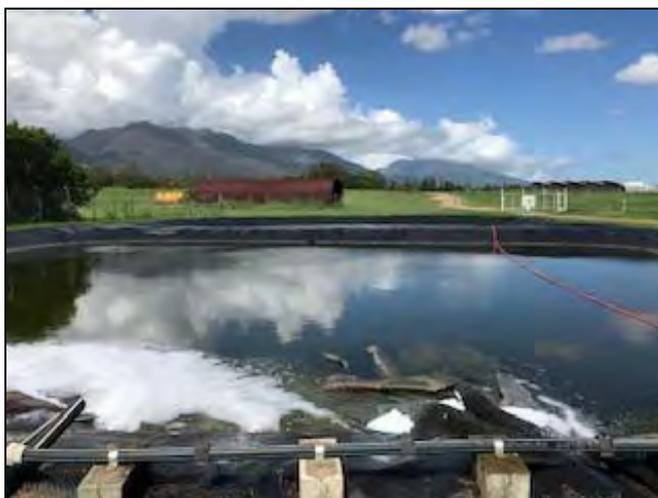
Etat des installations lors du prélèvement

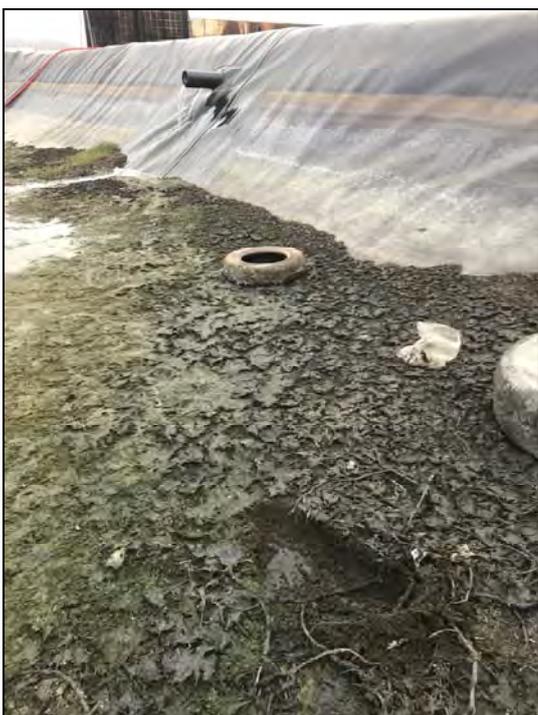
Les caractéristiques des boues issues des décantats sont conformes aux exigences de l'exploitant de l'ISD de GADJI pour prise en charge. Cette filière d'évacuation est donc validée.

**Boues prélevées dans la lagune n° 2**

La CCI NC a fait réaliser le curage des boues décantées séchées en fond de la lagune n°2. Le produit a été stocké en benne couverte dans l'attente des conclusions sur les conditions d'admission en ISD suite aux analyses engagées.

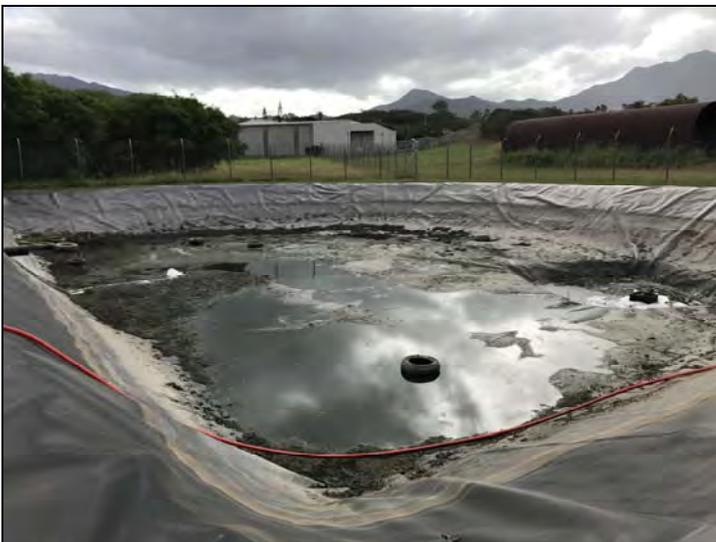
A l'occasion du nettoyage de la lagune, des travaux de reprise de défauts d'étanchéité de la géomembrane ont été réalisés par *Eau & Environnement*, entreprise spécialisée, courant juin 2019 sous contrôle des services techniques de la CCI NCC.

**Etat de la lagune n° 2 au 18 avril 2019**

- . nettoyage de la surface de la géomembrane en place
- . découpe de la pièce PeHD pour réparation et habillage
- . pointage, encolage de la pièce
- . ponçage soigné de la périphérie de la pièce
- . extrusion à chaud de la pièce d'habillage (apport d'un cordon de matière PeHD).
