Fiche incident

Type Départ M.E.S. dans Eaux Traitées de la station d'épuration de Rivière Salée.

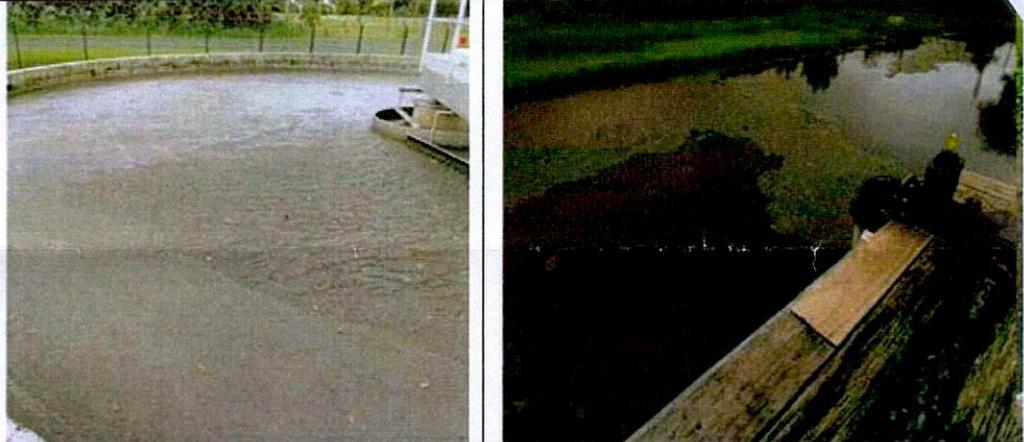
<p>Photos</p>

- Constat nappage clarificateur File 1 par SOGEA à 7h00
- Recherche de défauts de fonctionnement sur IHM (défaut automatisme)
- Constat nappage par CDE
- Alerte MOE et MOA

<p>Causes</p>	<p>Selon les alarmes transmises à la supervision :</p> <ol style="list-style-type: none"> 1- Détection d'une temporisation de temps maximum d'aération. 2- Un non arrêt de l'aération File 1 malgré défaut mesure « niveau Haut Oxygène ». <p>La sur-aération des boues dans le bassin d'aération de la File 1 a pu créer un dégazage dans clarificateur File 1 générant des remontées de boues.</p>
<p>Actions réalisées immédiatement</p>	<ul style="list-style-type: none"> - Bascule en mode rédox de l'aération File 1 et surveillance sur la journée. - Ecrémage de la lagune et du clarificateur File 1 pour limiter les MES en sortie.
<p>Actions réalisées par la suite</p>	<ul style="list-style-type: none"> - Identification de la cause du non arrêt de l'aération - Mise en place d'une barrière anti sédiment dans la lagune - Surveillance accrue de l'aération pour remettre en bon état de traitement. - Mise en place de B 24 journalier jusqu'au retour de la conformité : cf tableau

<p>Suivi des actions</p>	<p><u>Le lundi 16/03/2020 :</u></p> <p><u>Constat :</u></p> <ul style="list-style-type: none"> • Présence d'un nappage de boue sur le clarificateur File 1 • La sur-aération des boues dans le bassin d'aération a créé un dégazage dans clarificateur générant de fortes remontées de boues. <p><u>Action journalière :</u></p> <ul style="list-style-type: none"> • Passage de l'aération Filière 1 en mode rédox File 1 dès 7h. • Ecrémage du clarificateur File 1 <p><u>Résultats B24 :</u></p> <p>Non-conformité en MES : 41 mg/l au lieu de 35 mg/l</p>

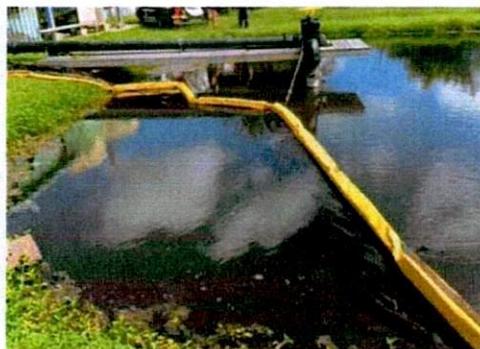
- Présence de flottants sur la lagune
- Diminution des flottants sur le clarificateur
- Aération disparate dû à un faible taux de boues dans la File 1 (Analyse CDE + Suivi des courbes). La sur-aération conjuguée aux forts débits du Cyclone ont très fortement abaissés le poids de boues de la file 1.
- La concentration en boues File 1 était de 0.9 g/l à 9h.

- Ecrémage de la lagune
- Mise en place d'une barrière anti sédiment
