Demande de report de l'inspection décennale du tank à fuel TO1

Rapport d'inspection en Service

Réservoir N° : TO1

SLN
Doniambo

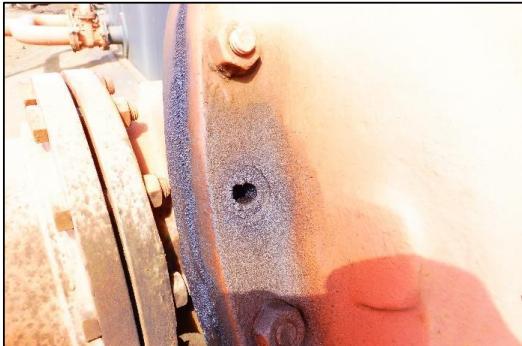
Figure 1: Vanne N12 pendant la visite

Les boulons de la vanne au point N12 ont été remplacés.

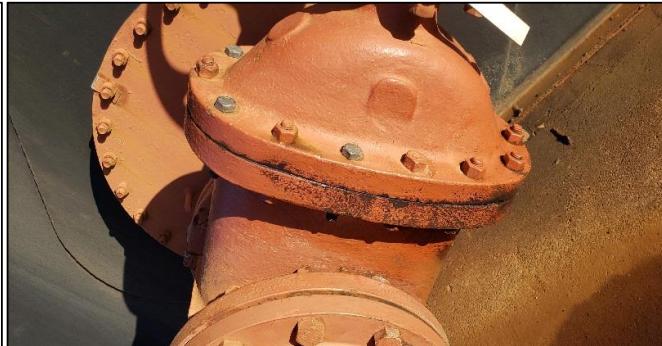
Figure 2: vanne N12 après mise en conformité

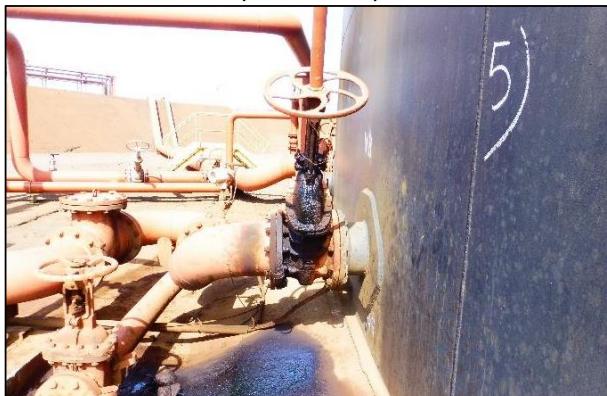
Figure 3: Etat de la vanne N5 pendant la visite

La fuite au niveau du presse étoupe de la vanne N5 a été réparée.

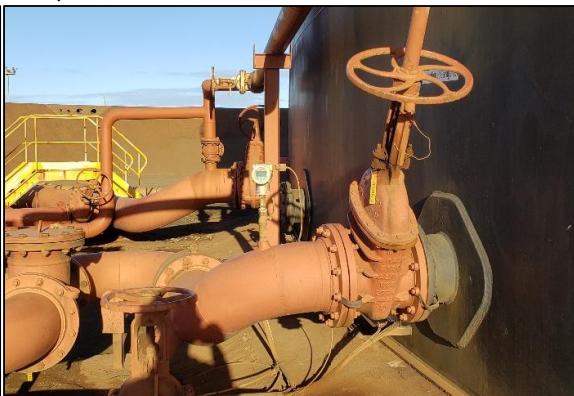
Figure 4: Vanne N5 après réparation

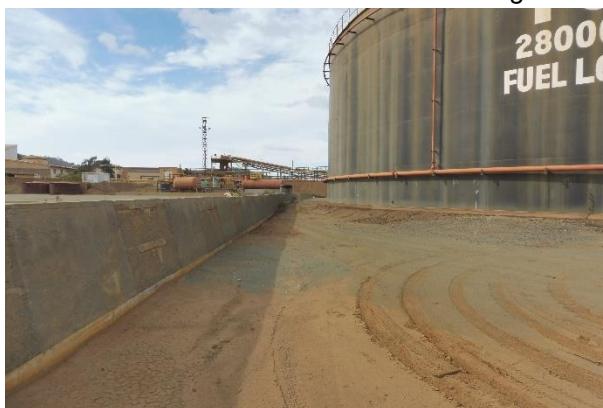
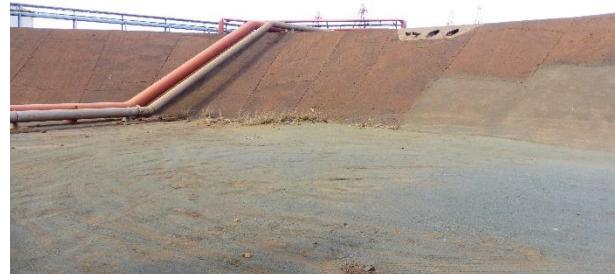
Les merlons sont recouverts de béton. Des dégradations ainsi que des fissures sont présentes sur ceux-ci.

Etat général de la cuvette.

[La réfection \(mineure\) des merlons ainsi que la mise en place de joint type silicone devrait être planifiée.](#)

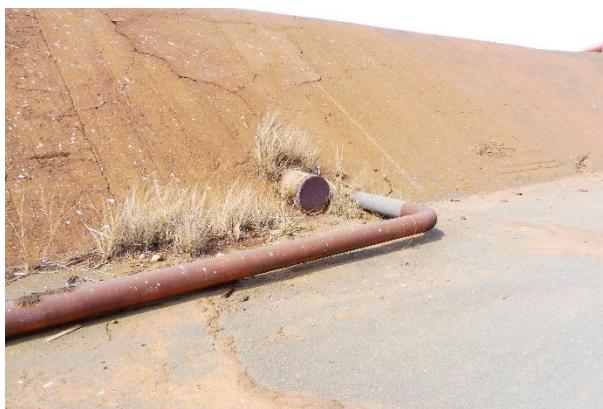
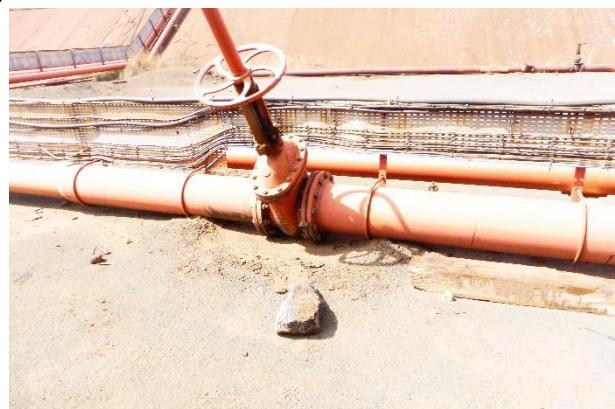
Une tuyauterie non utilisée et non peinte est présente dans la cuvette de rétention.

Vanne contre le sol et tuyauterie non utilisée.

La suppression de celle-ci devrait être planifiée.

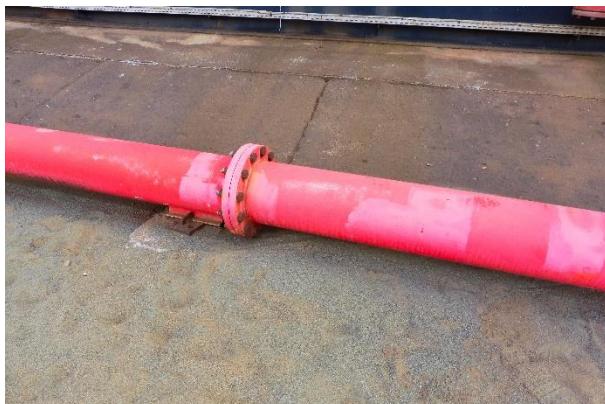
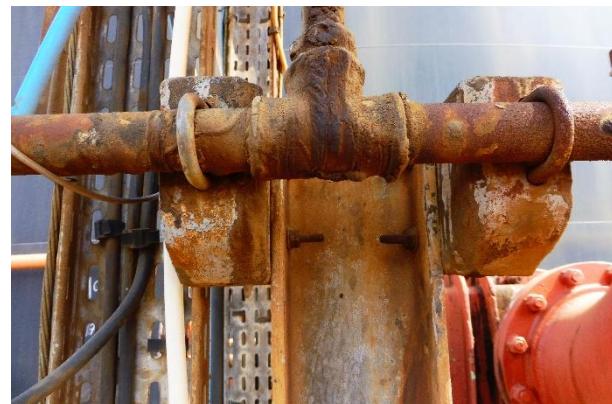
Des brides de tuyauterie sont contre le sol.

Des éléments de raccords sont de type vissé.

Bride contre le sol et raccords vissés

Le décaissement sous les brides devrait être réalisé.

La modification de ces éléments afin qu'ils soient soudés devrait être réalisée.

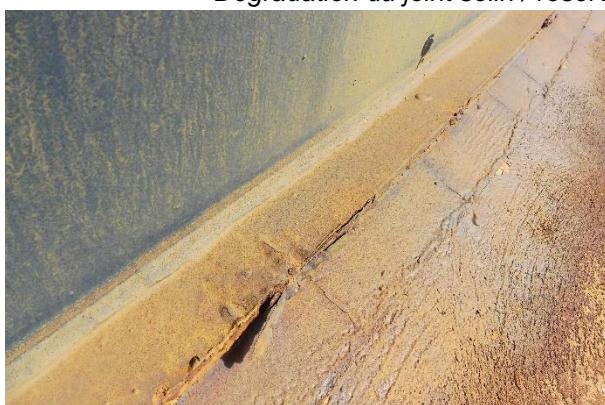
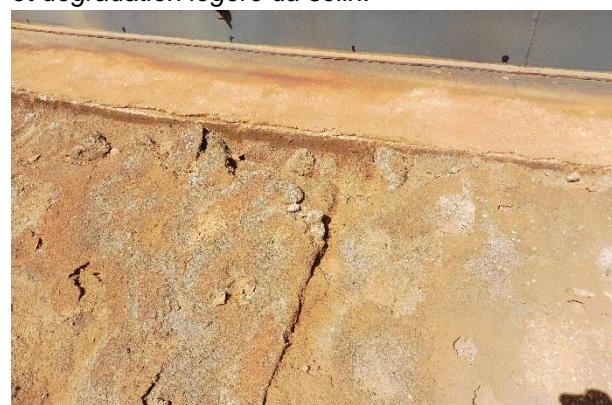
Le solin béton du réservoir TO1 est en bon état général. Des fissures sont toutefois présentes par endroit.

Le joint entre le solin et la projection externe des tôles annulaires est en cours de dégradation.

**6.3 Fondation / solin :***Dégénération du joint solin / réservoir et dégradation légère du solin.*

La mise en place de joint type silicone devrait être réalisée.

La réfection du joint entre le solin et la projection externe devrait être planifiée.

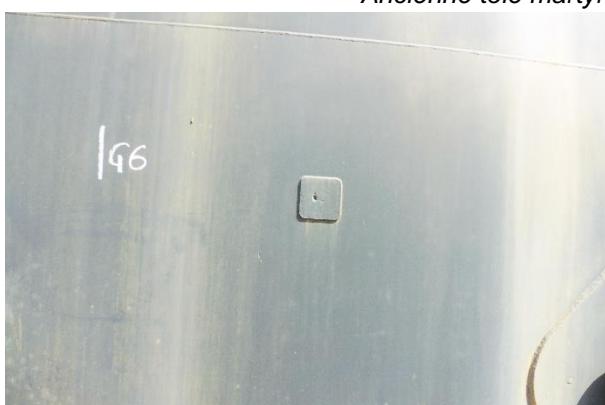
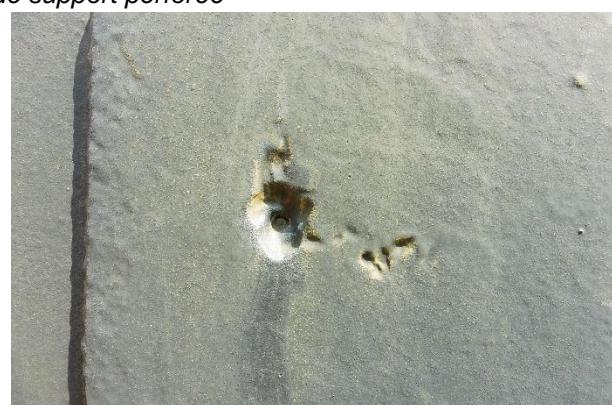
Des anciennes tôles martyres de supports sont présentes sur la robe du réservoir.

Les supports ont été supprimés par découpe à l'arc air ce qui à crée une dégradation de ces tôles allant jusqu'à la perforation.

**6.4 Robe :***Ancienne tôle martyre de support perforée*

La suppression ou le rebouchage par soudure / revêtement des perforations devrait être réalisé.

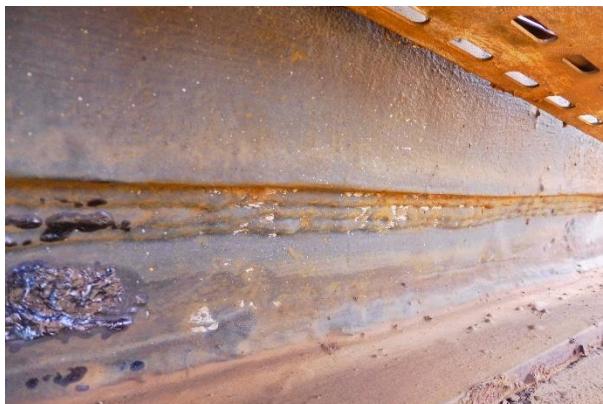
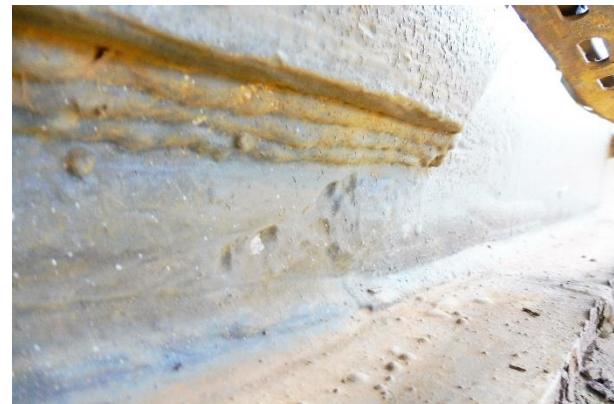
Seul des pertes de matière dues à la modification de la selle de renfort du piquage N5 ont été constatées.

Perte de matière sous selle de renfort.

Une surveillance récurrente de cette zone afin de s'assurer que la peinture demeure en bon état général devrait être réalisée.

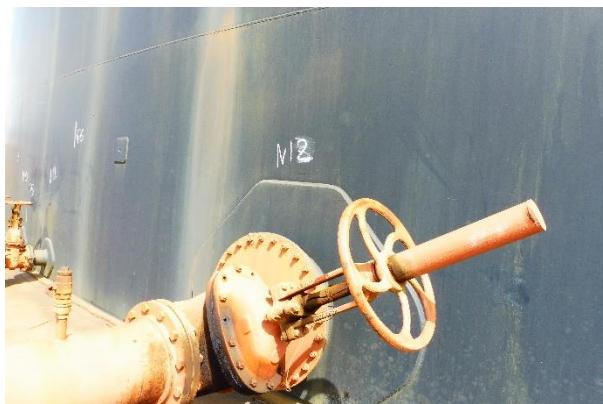
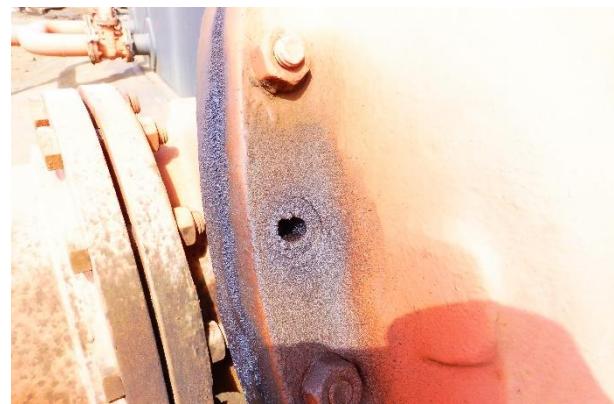
Des boulons sont manquant au niveau du corps de vannes de sortie produit. Cette vanne présente des fuites.

Absence de boulon sur vanne.

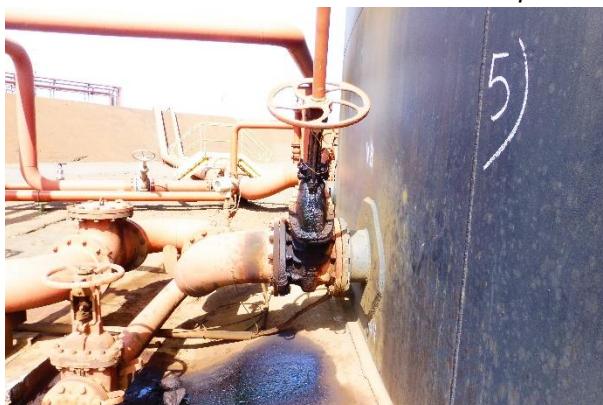
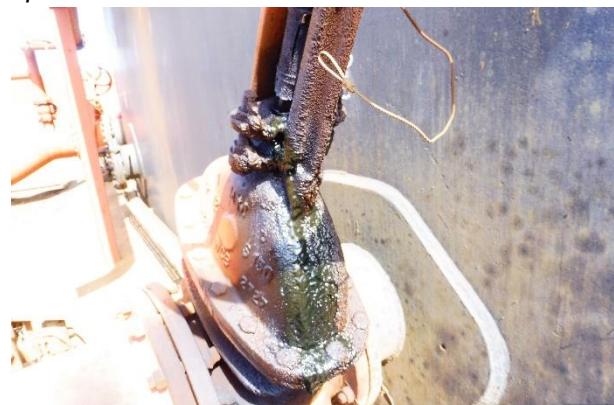
Fuite sur presse étoupe de vanne.

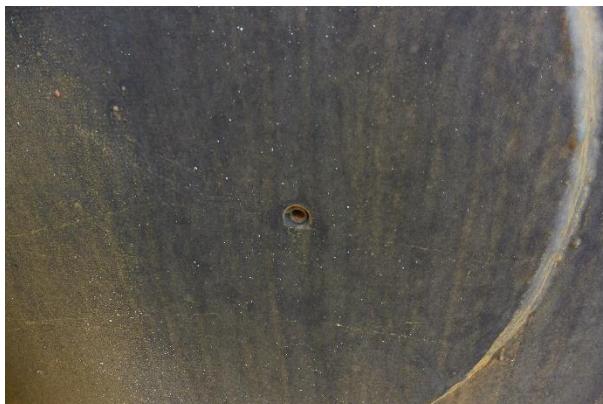
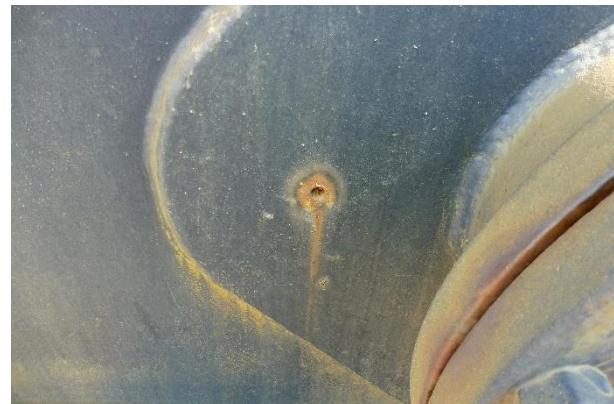
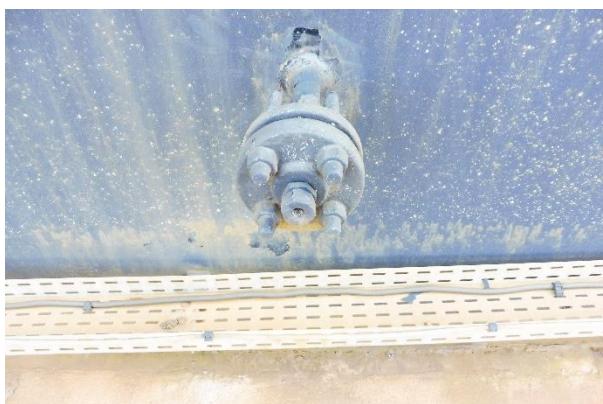
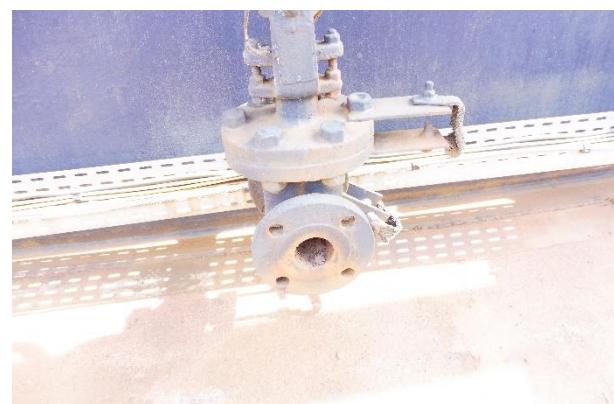
Absence de bouchon.

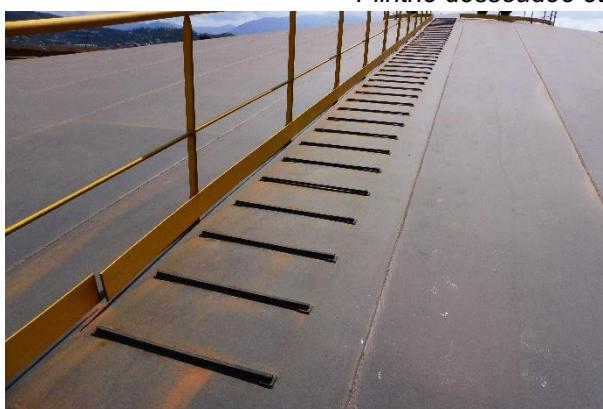
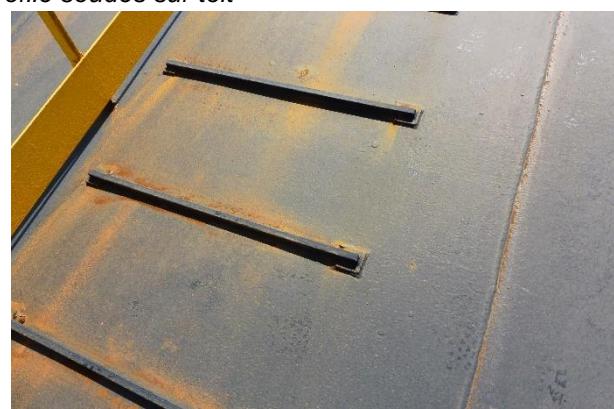
Le garde-corps périphérique est en bon état général. Un garde-corps le long de profilé soudés permettant l'accès au centre du toit est présent, celui-ci est en bon état dans son ensemble bien qu'une plinthe soit dessoudée. Aucune perte de matière par corrosion n'a été constatée sur les tôles de toit au niveau des soudures de ces garde-corps qui sont soudés directement sur les tôles de toit. **Une vigilance particulière de l'état de la peinture sera portée au niveau des fixations des gardes corps sur les tôles de toit. Toute dégradation de la peinture sera reprise sans attendre.**

Plinthe dessoudée et profilé soudés sur toit

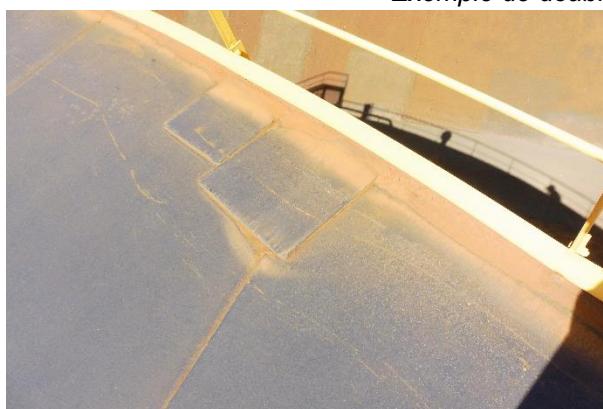
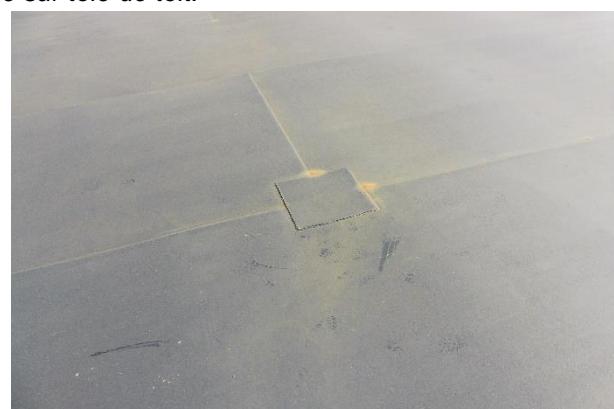
Le toit fixe est en bon état général, des tôles de doublages sont présentes. Leurs positionnements et leurs dimensions ne sont pas en adéquation avec les normes actuelles, afin d'éviter d'éventuelles déformations et autre dégradation des tôles existantes, celles-ci seront laissées en lieu et place.

Exemple de doublage sur tôle de toit.

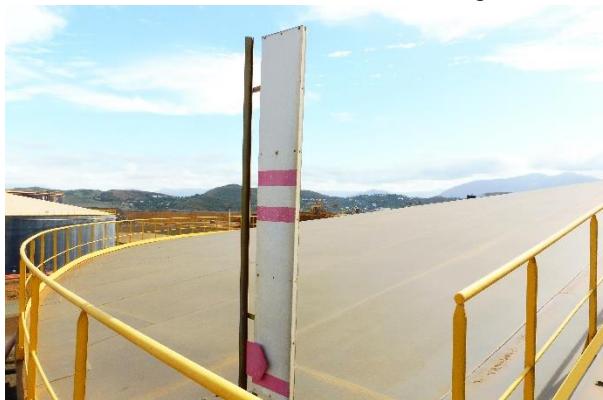
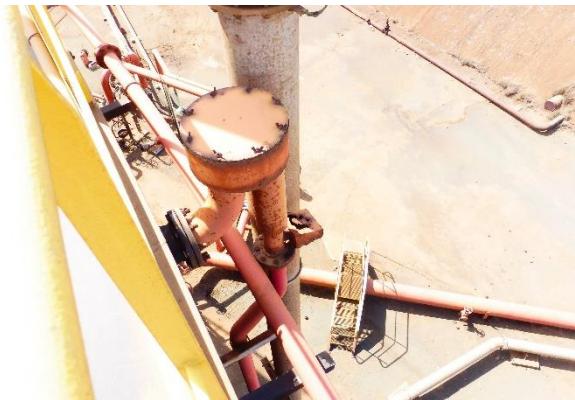
Boîte à mousse dégradée et indicateur de niveau non utilisé.

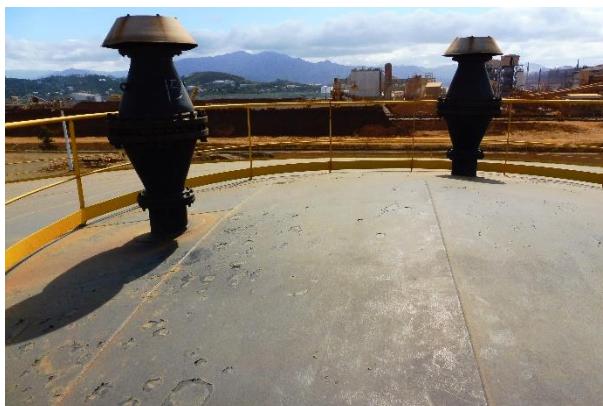
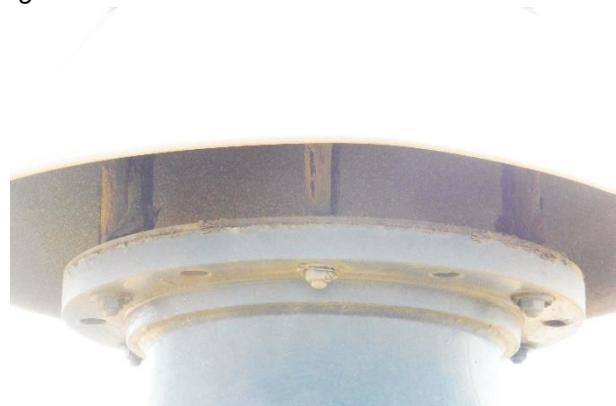
Trois événements sont présents au centre du toit du réservoir, ceux-ci sont dégradés.

Event libre dégradé.
