**CALÉDONIENNE
DE SERVICES
PUBLICS**

**Rapport d'incident N° G-04-2020
En date du 23/11/2020**

Renversement d'un cubitainer d'acide sulfurique à 60% lors de la livraison.

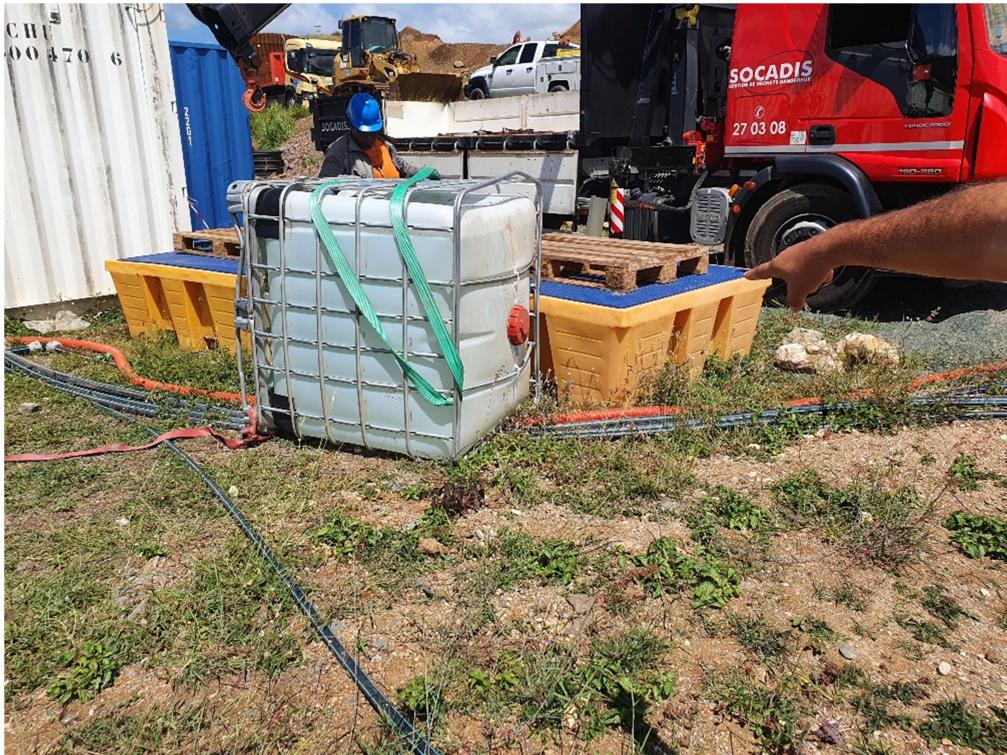
Lors de la manutention avec la grue du camion, le chauffeur a renversé le cubitainer sur le flanc.

Le cubitainer était fermé et équipé d'un couvercle, le basculement a engendré un écoulement au sol d'environ 10 litres d'acide par l'évent.

Une erreur de manipulation du chauffeur a engendré cet incident.

Cubi sur le flanc

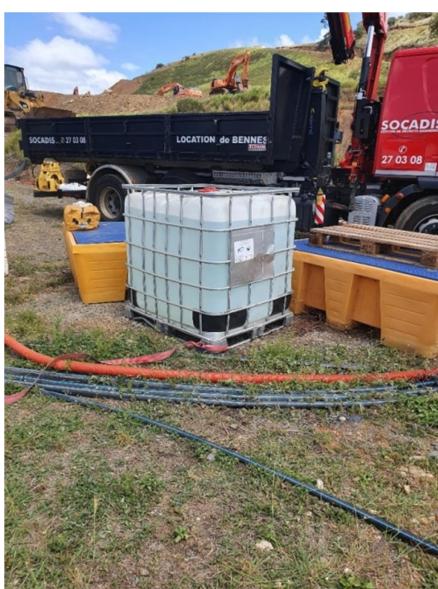
La responsable de site a alerté la société SOCADIS qui a envoyé un autre chauffeur pour re-placer le cubitainer à l'endroit.

Cubi re-positionné correctement

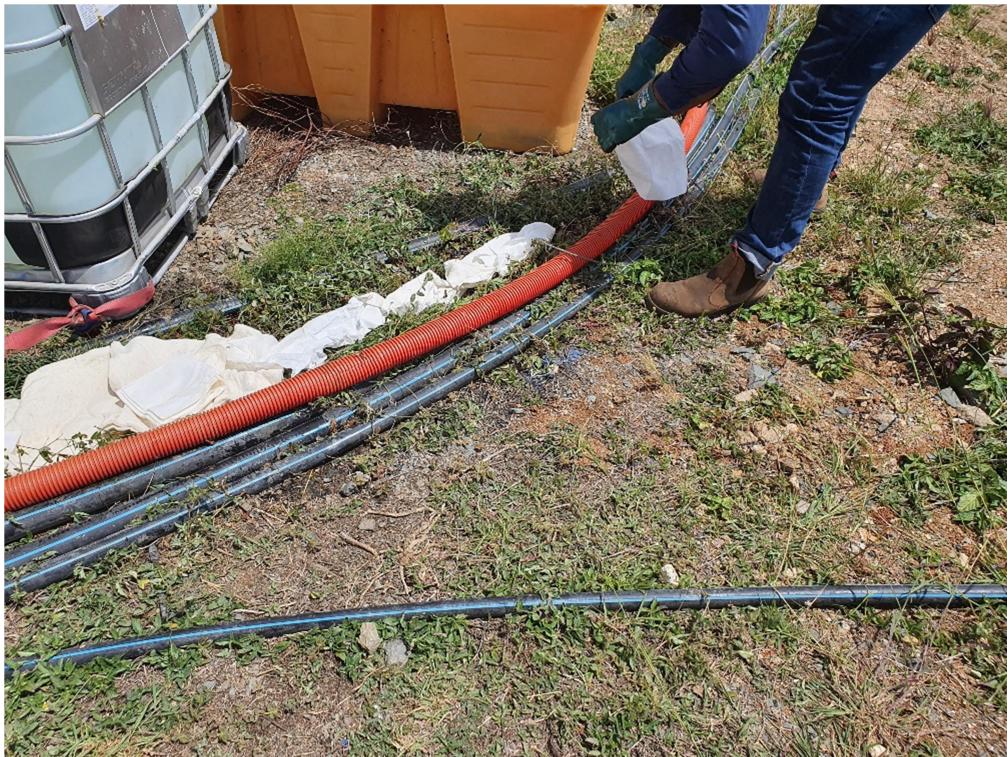
Des feuilles d'absorbant ont été mises en place sur le lieu impacté.

Mise en place d'absorbant sur la zone impactée

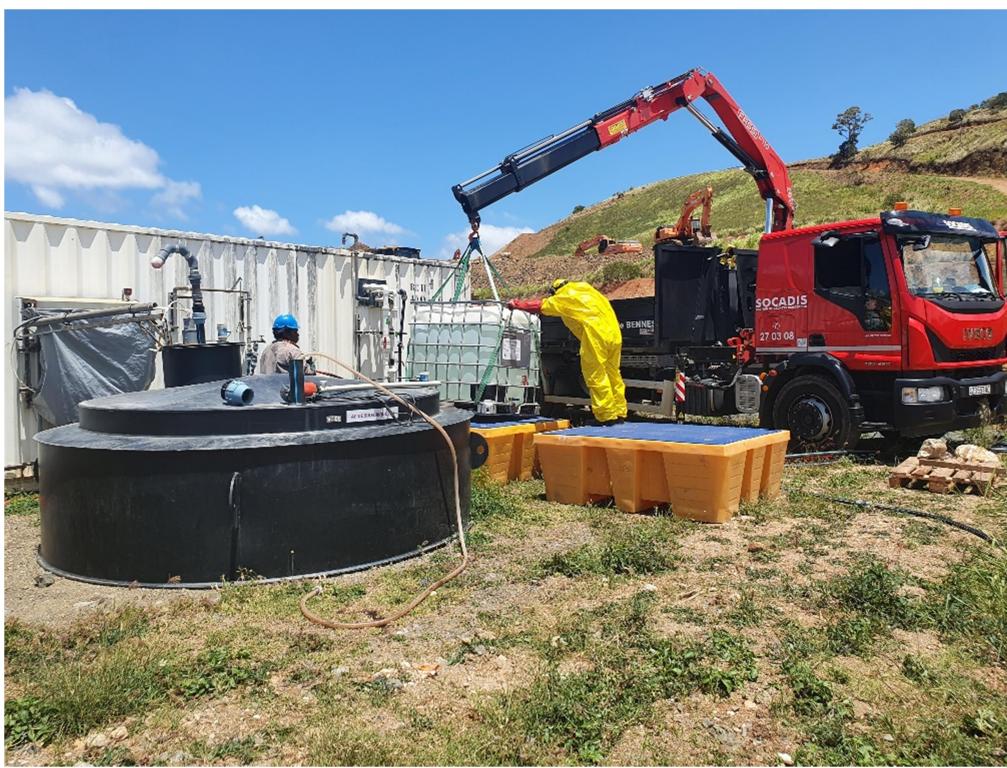
Le chauffeur devait gruter le cubitainer et le poser sur une rétention.

Grutage sur une rétention

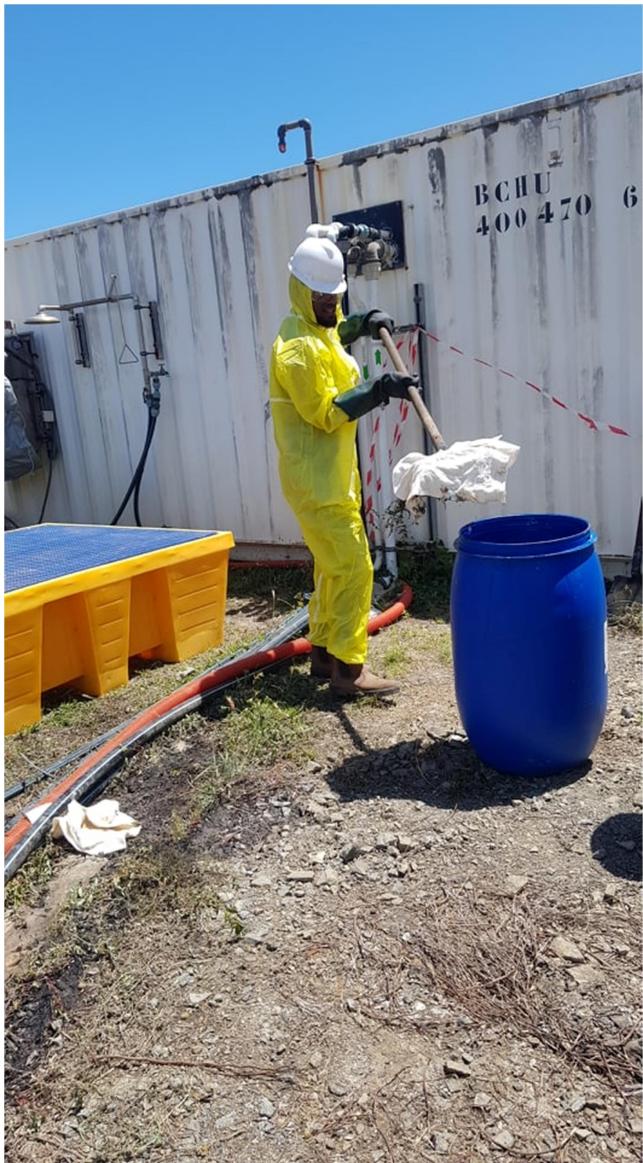
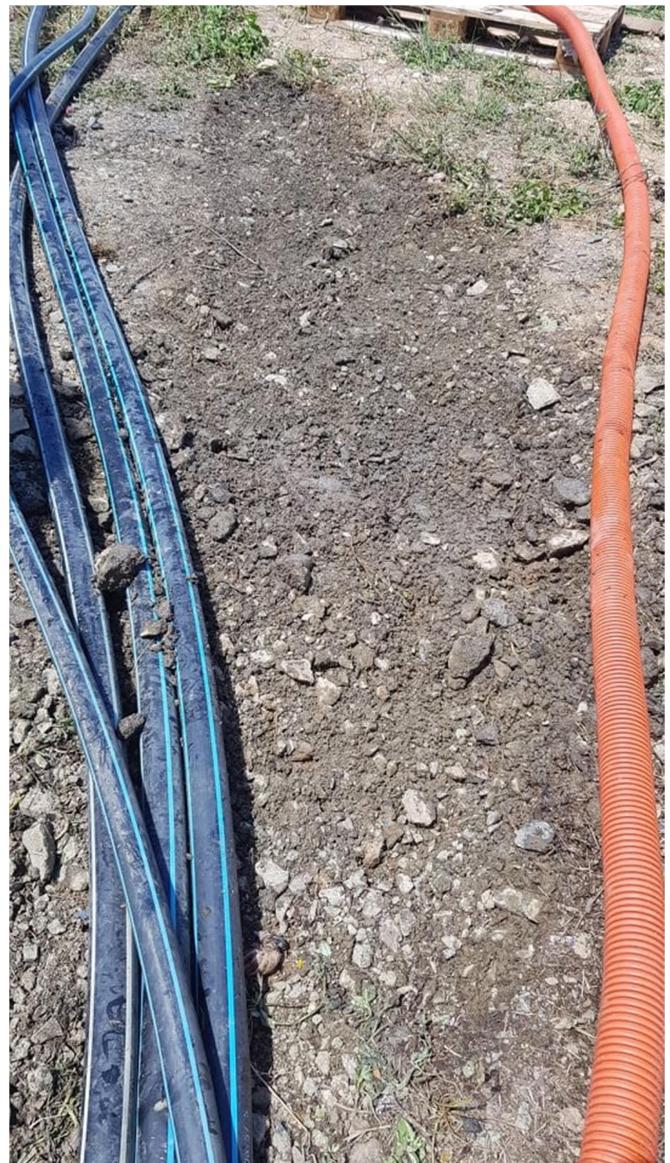
L'absorbant souillé ainsi que la terre contaminée ont été repris par le SOCADIS.

La zone concernée a été nettoyée et les déchets ont été repris par SOCADIS.
Il n'y a pas eu d'impact significatif sur l'environnement.

Reprise de l'absorbant souillé + terre polluée par SOCADIS
