BILAN ANNUEL D'EXPLOITATION STEP Croix du Sud 2019

Calédonienne
des Eaux

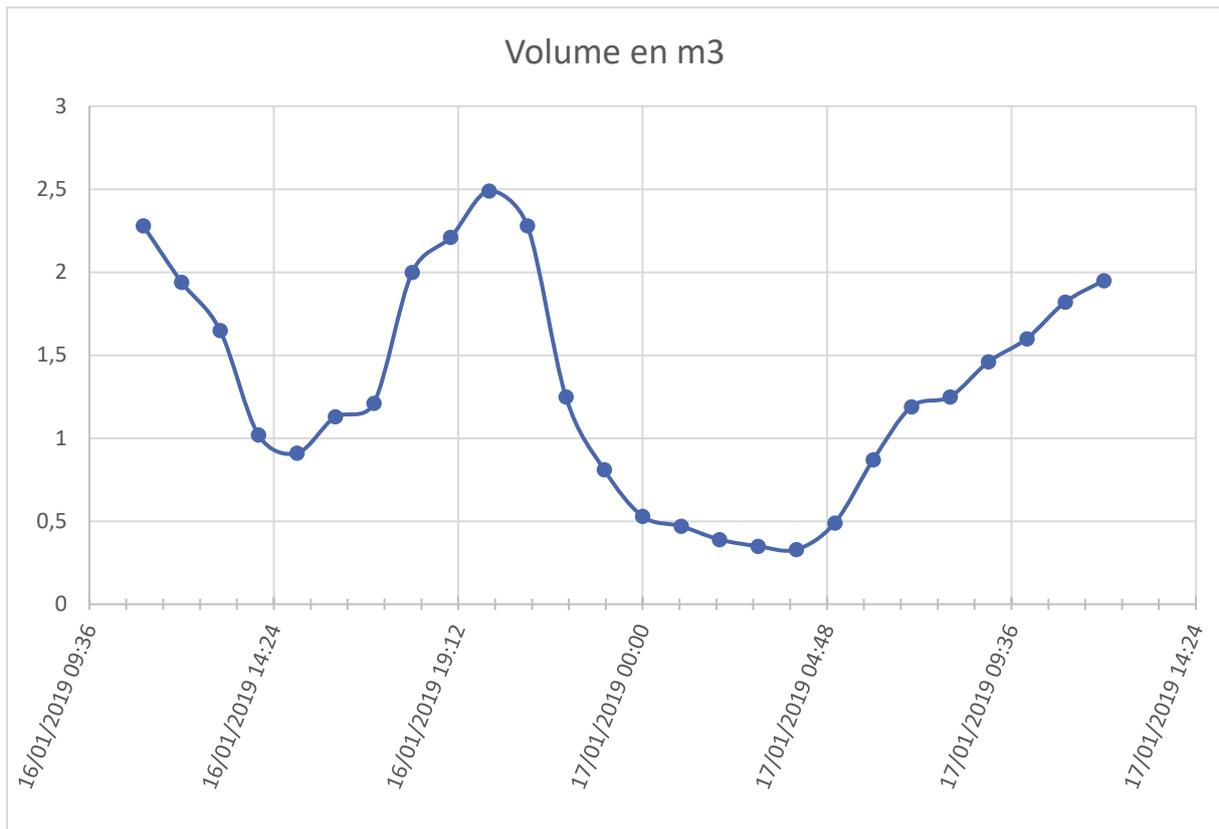
Ci-dessous l'analyse des débits enregistrés pour la réalisation du bilan 24 heures proportionnel à l'entrée de la station basé sur l'enregistrement du compteur principal d'eau potable de la résidence.

La configuration des regards ne permet pas la pose du sonde ultrasons, ni d'un canal venturi ou encore d'un débitmètre électromagnétique
