# BILAN 24 HEURES STEP OPUS VERDE BAT B

Calédonienne  
des Eaux

Suite à l'inspection de la direction et de l'environnement et à la prise en compte du nombre d'usagers possible sur la résidence OPUS VERDE bâtiment B , il a été réalisé un bilan 24 heures afin de contrôler la conformité du système épuratoire de la résidence .

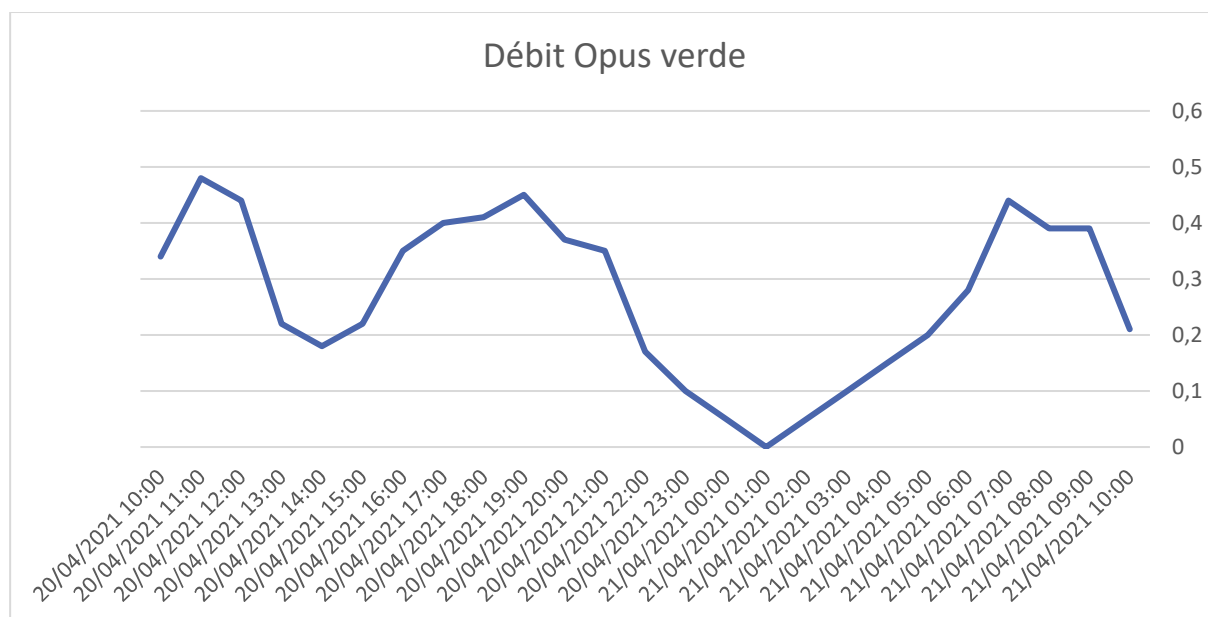
La configuration du regard de sortie en système de vase communiquant de la station ainsi que la présence uniquement d'une conduite percée ne permet pas la pose d'une sonde ultrasons ou d'un débitmètre électromagnétique
