Suivi environnemental des milieux

Déc 2017 - Juin 2018

Hôtel Sheraton et golf
Gouaro Deva - Bourail

2014 CAPSE 10580 02
Juillet 2018

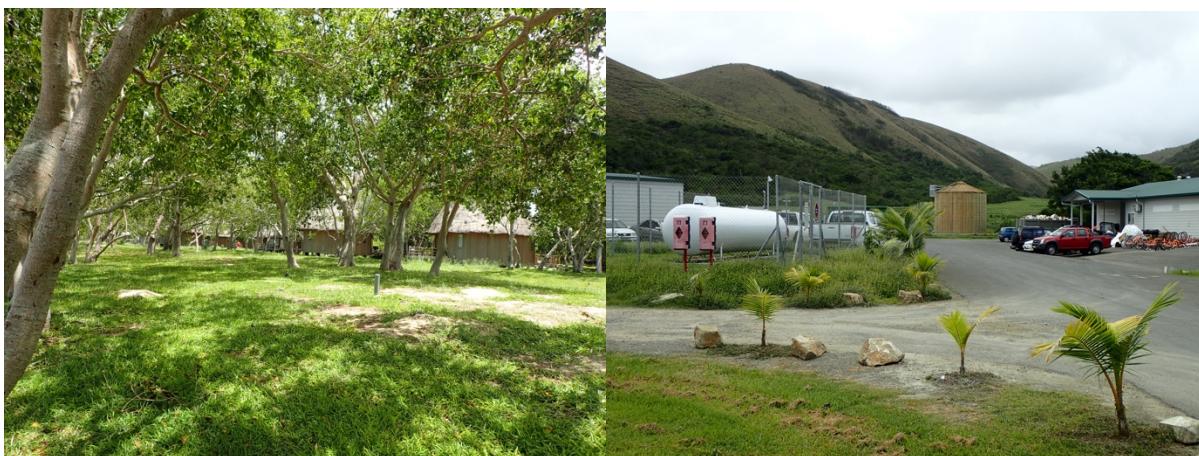
L'ensemble du site est maintenu propre.

Figure 32: Photos - Ensemble du site (Gauche: zone entre frange littorale et bungalows, droite: zone technique)

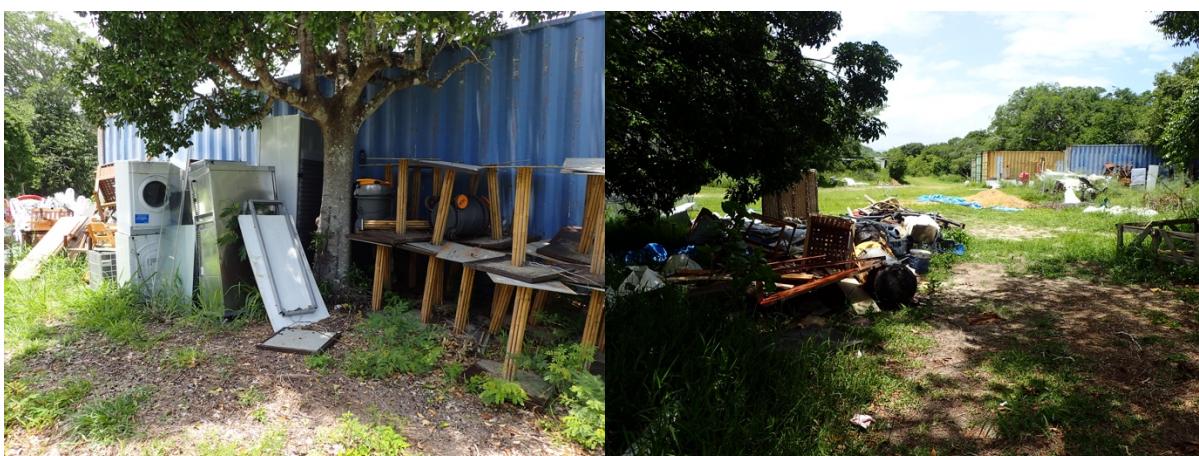
Une attention particulière doit être portée au niveau de l'ancienne plateforme de chantier. Cette zone est devenue une zone de débarras et de stockage des déchets encombrants. Ces stockages « sauvages » se sont amplifiés depuis l'année dernière. Les déchets doivent être évacués selon les filières adaptés (présence de DEEE).

Figure 33: Zone de débarras (ancienne plateforme de chantier)

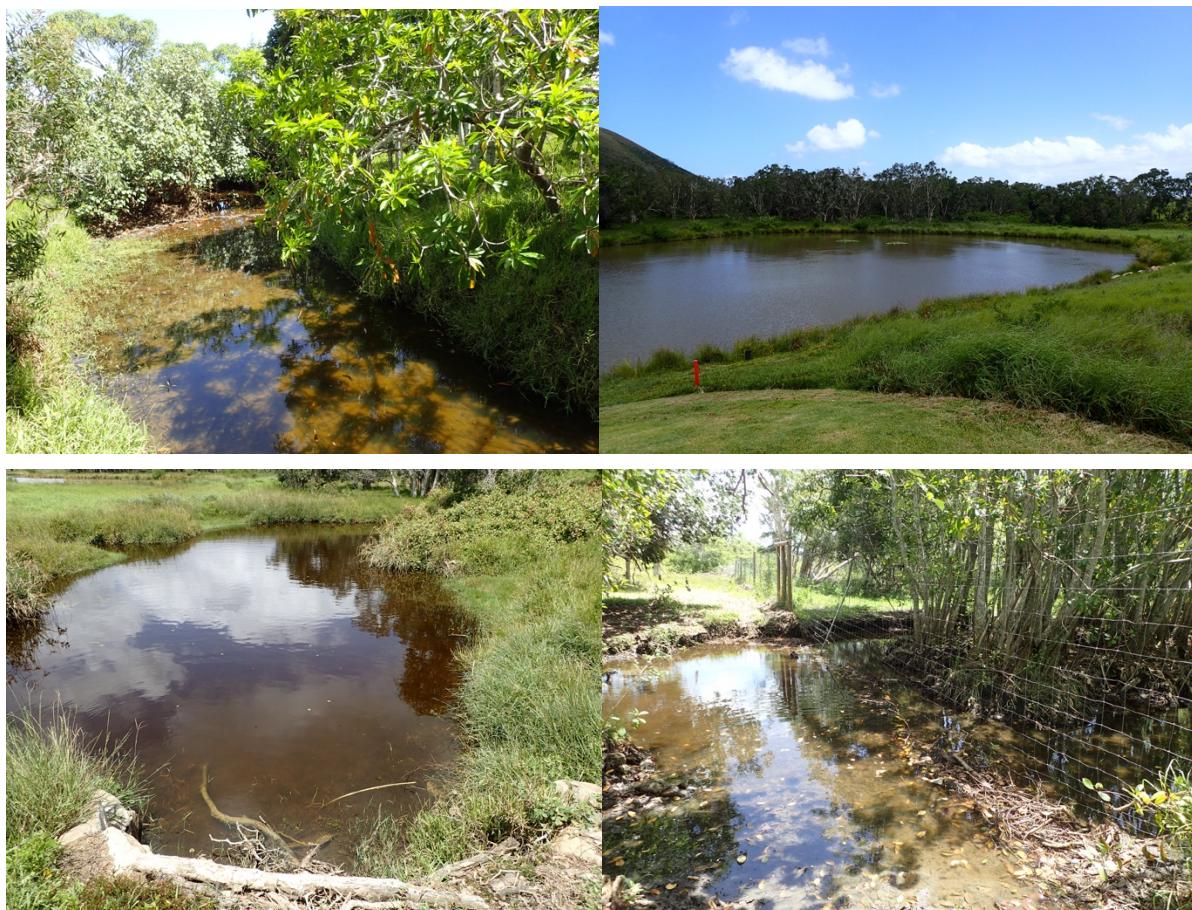
Le creek traversant le golf et les zones « humides » ne présente pas de signe d'eutrophisation.

Figure 34 : Zones d'écoulement des eaux (d'amont en aval)

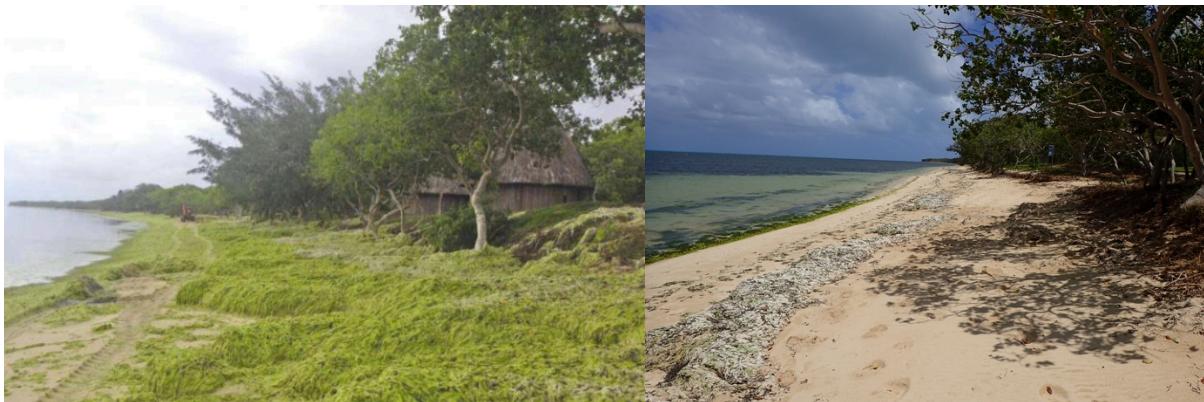
Depuis le 16 janvier 2018, il est présent sur la plage du domaine de Deva (localisé entre le creek salé et la faille aux requins), une marée verte constituée d'algues filamenteuses vertes claires. Le Sheraton Deva a procédé les jours suivants au nettoyage de la plage par ses équipes. Ce nettoyage a été poursuivi par les services de la province Sud.

Figure 36: Présence d'algues filamenteuses sur la plage du Sheraton (gauche: photo du 22/01/18, droite : photo du 07/02/18)

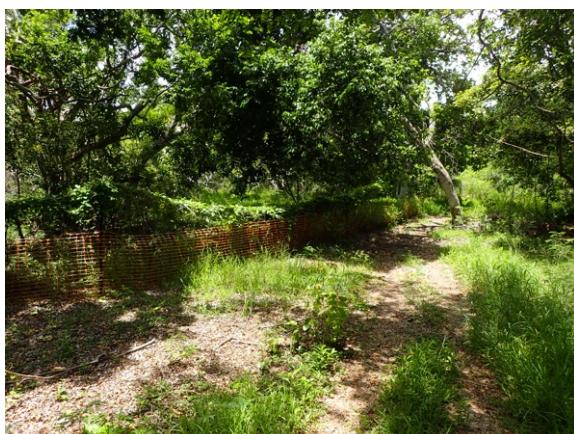
La zone mise en défens derrière les installations du Spa subit des pressions liées au développement d'espèces végétales envahissantes au détriment des espèces autochtones. Ce point a été abordé les années précédentes et a fait l'objet d'une proposition de restauration dans le cadre du programme des mesures compensatoires.

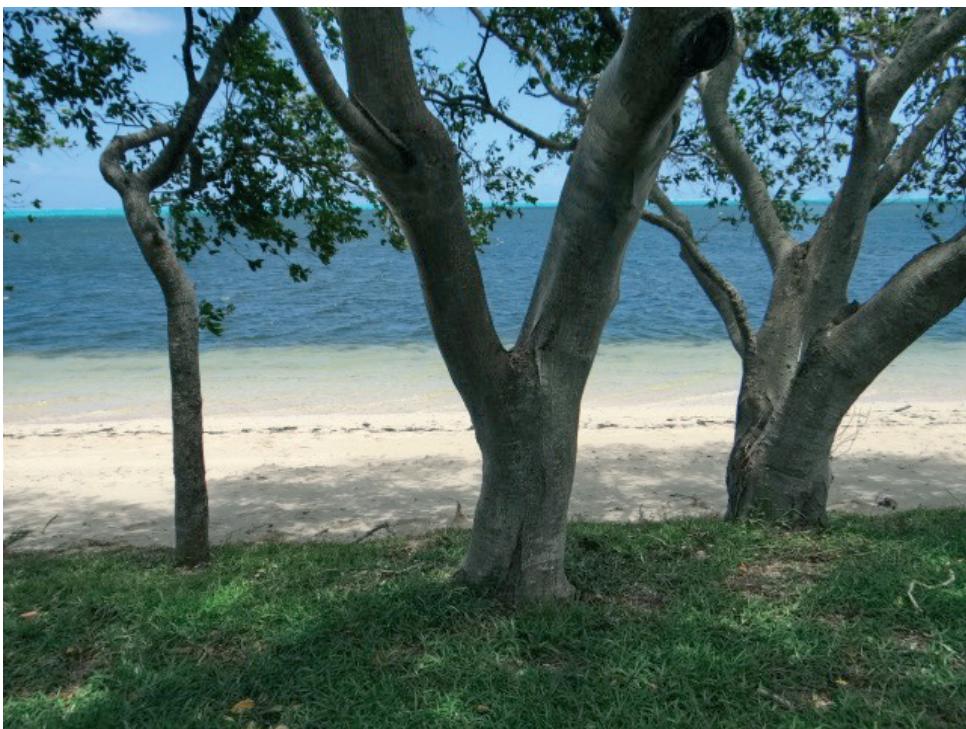
Vue vers la mer. La couleur noire jusqu'au récif (au fond, ligne bleu clair) correspond aux algues en suspension.

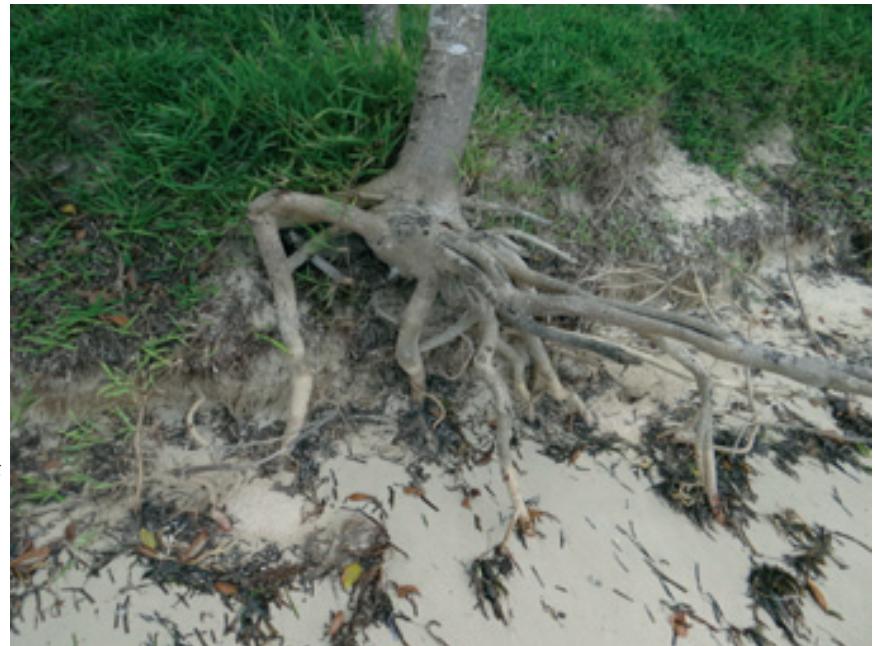
Érosion littorale (due à l'élévation du niveau des océans).

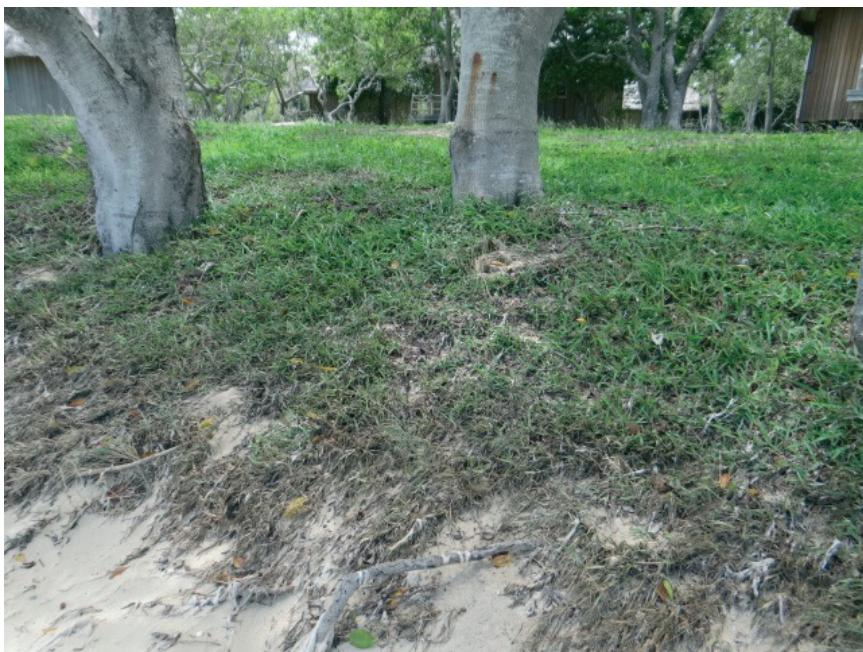
Bord de mer à présent totalement artificialisé (engazonnement par buffalo).

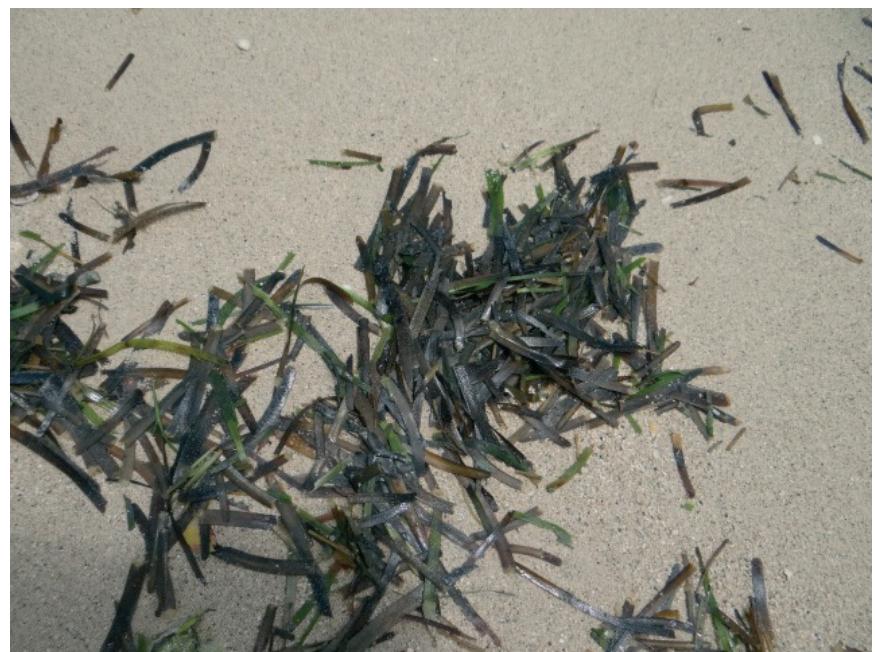
Herbe marine *Cymodocea* arrachée à l'herbier

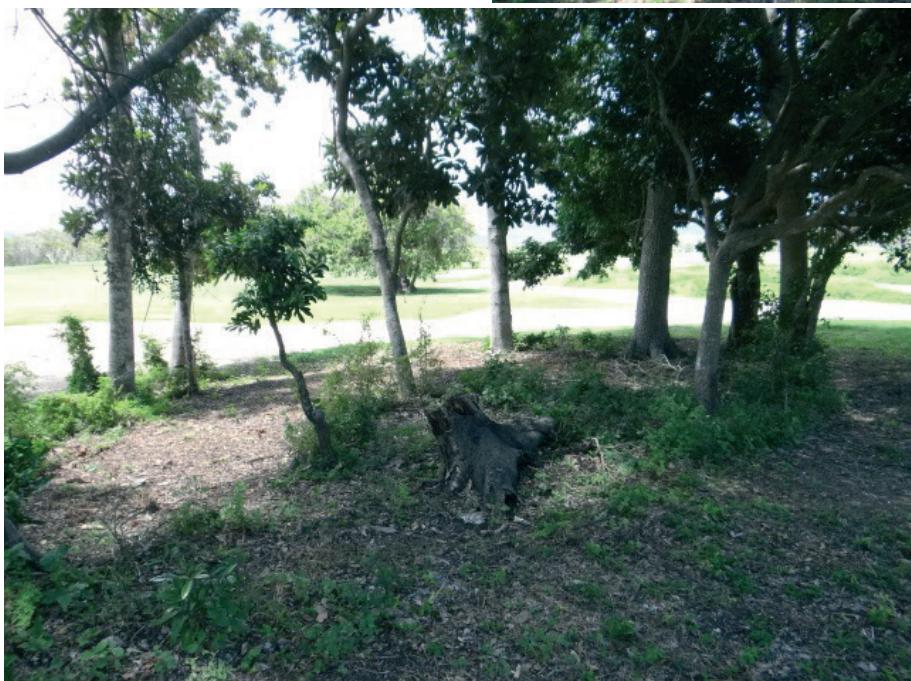
Vers le Nord, de la périphérie vers le centre.. Au centre de la photo, on distingue la souche du goudronnier ayant péri.

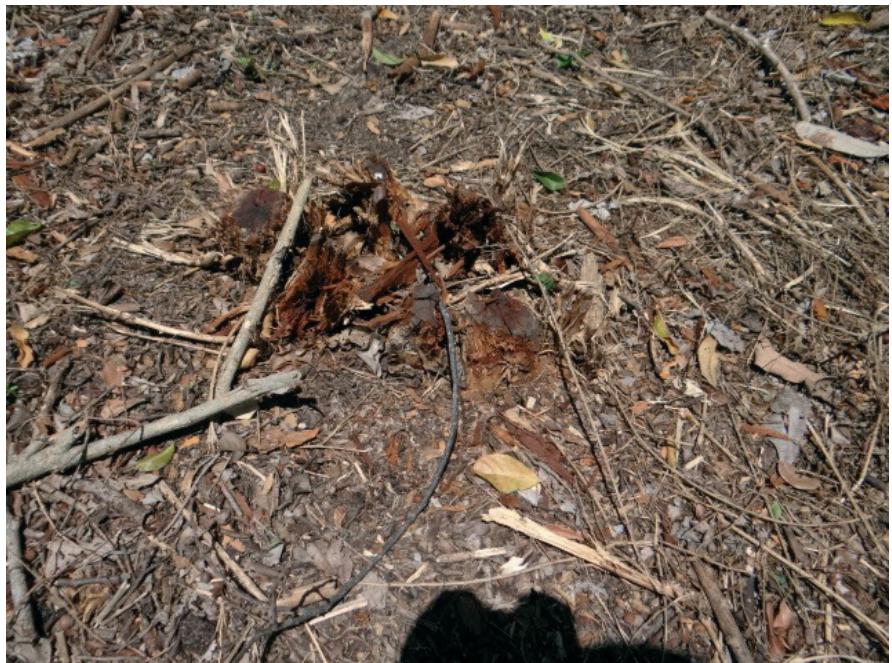
Arbre arraché par un engin (*Dysoxylum bijugum*) dans l'emprise de la placette

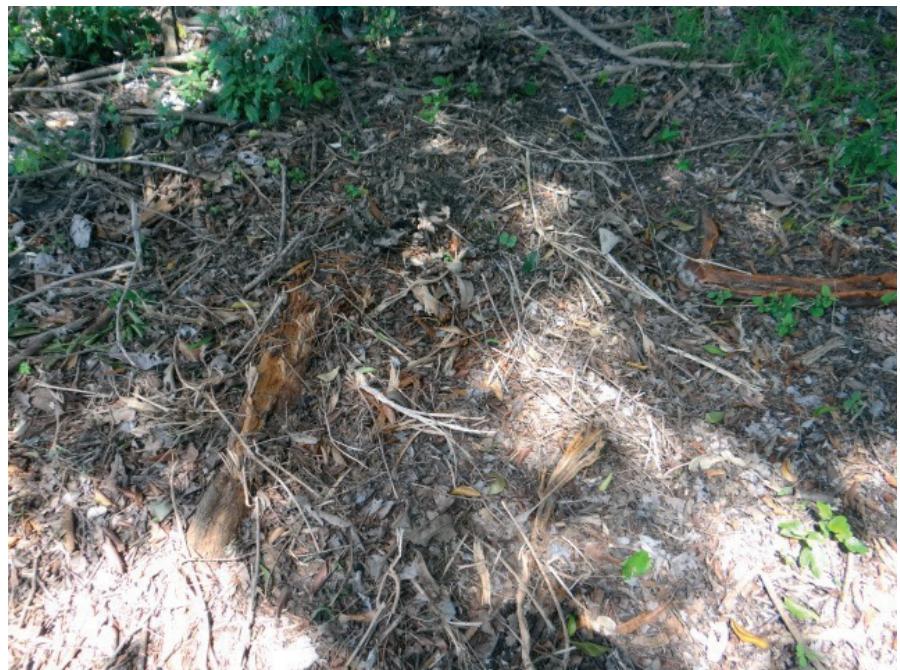
En haut et en bas : décapage, arrachage d'arbustes dans la placette

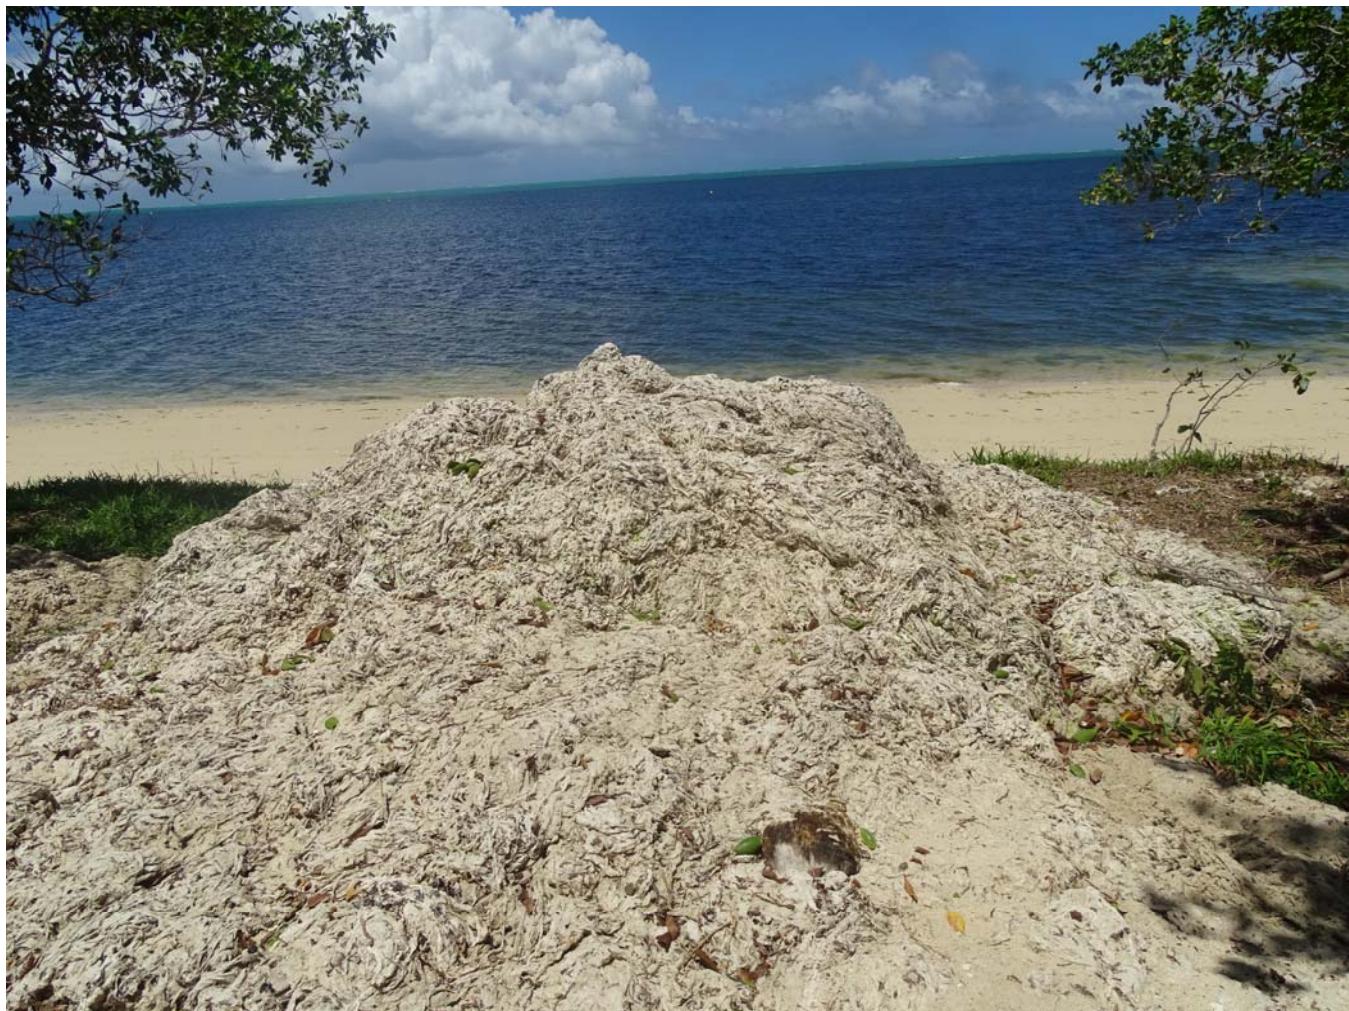
FIGURE 3. TAS D'ALGUES EN BORD DE PLAGE
