GROUPEMENT SEEB / EAS

SUIVI DU FONCTIONNEMENT DU RESEAU D'ALIMENTATION EN EAU BRUTE DU DOMAINE DE DEVA

COMMUNE DE BOURAIL

RAPPORT 2017

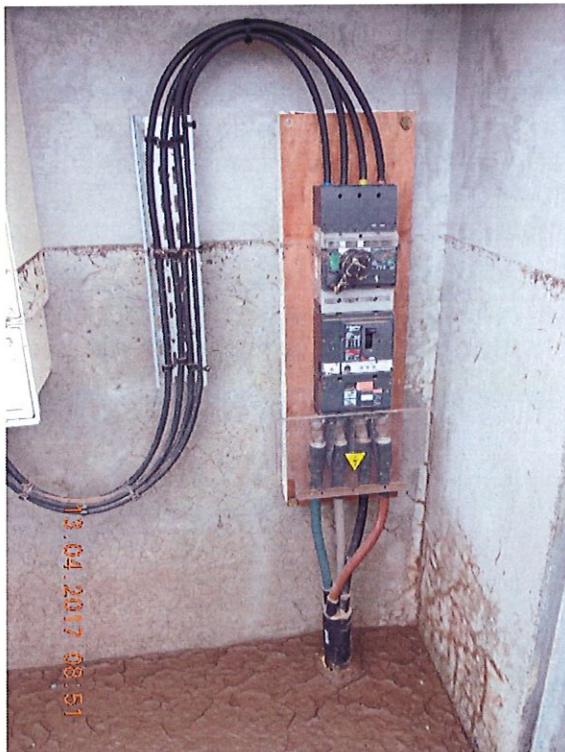
- En avril, suite au cyclone COOK, la station a été hors service du lundi au vendredi, suite à la coupure de l'alimentation du réseau EEC. Après visite des lieux le jeudi 13 avril, et constat de l'inondation du comptage EEC, un essai de mise en service a été effectué le vendredi 14 avril en fin d'après-midi par deux agents de la SEEB, une fois le réseau électrique d'EEC remis en service : essai négatif. Dès le samedi un agent d'EAS et un de la SEEB ont procédé à la pose d'un disjoncteur de secours, et la station a été remise en service dans l'après-midi avec une seule pompe. Le nouveau disjoncteur a été posé en mai.

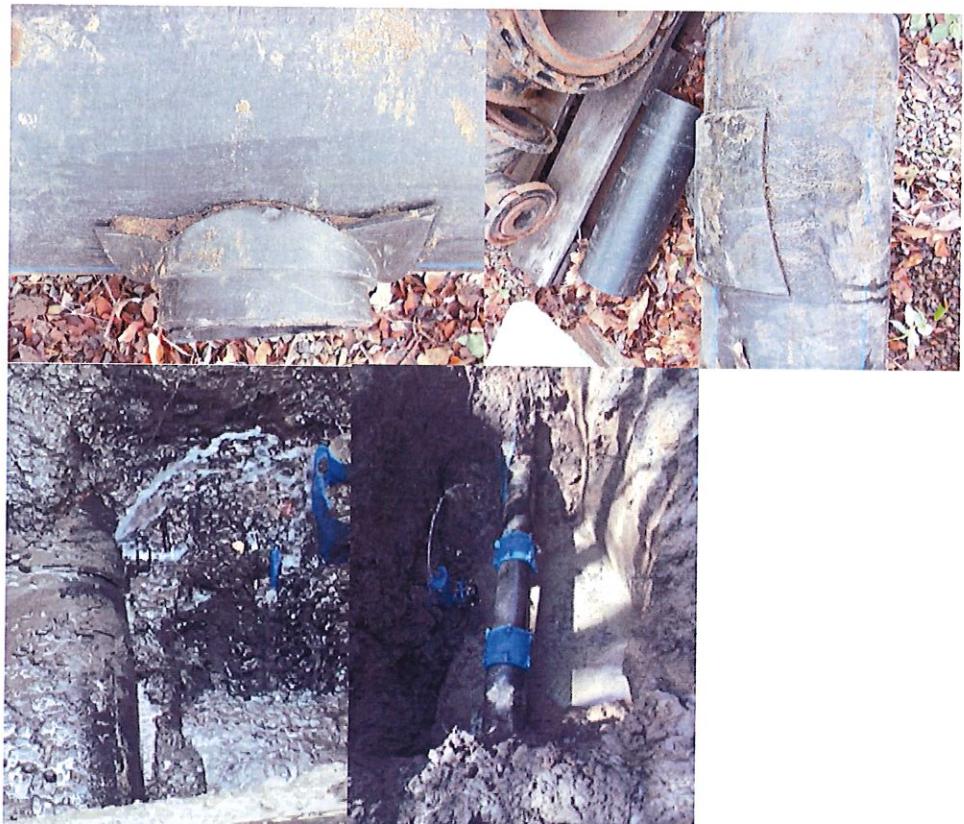
- En même temps que la pose du disjoncteur, la batterie de condensateurs (financée sur devis hors convention) a été posée par EAS.
- Le mercredi 3 mai 2017, la SEM nous signale une fuite à la vallée Tarot, peu après le portail cadenassé. Cette fois, après constat de nos agents, il s'agit bien d'une rupture de canalisation. La réparation a été effectuée le lendemain du constat. La remise en service de la station a nécessité un déplacement à la station de pompage, le boîtier SOFREL s'étant mis en défaut.

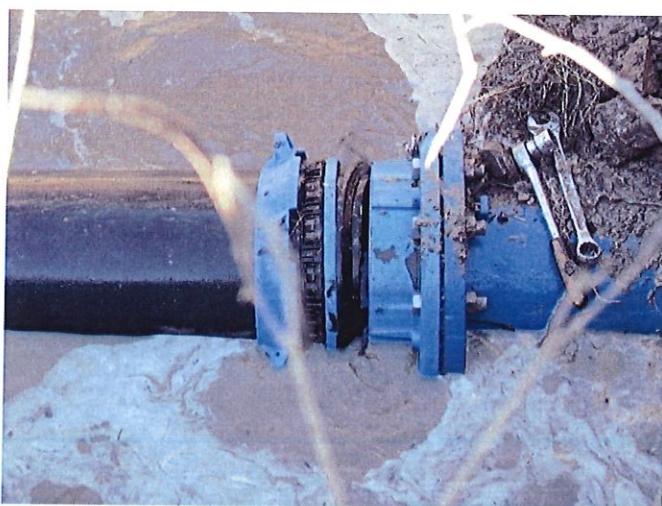
- Mi-juin, David, responsable du golf, nous signale une baisse de pression sur le réseau RIA. Après contrôle de la télégestion, il s'agit d'une coupure liée à une conductivité élevée. Après déplacement à la station de pompage, et nettoyage de l'analyseur, tout est revenu dans la norme. Cette interruption du service nous rappelle qu'il faudra vérifier l'appareil à chaque visite mensuelle, et qu'il serait peut-être nécessaire de vérifier le calibrage de l'appareil.
Le 28/07 et le 27/12 deux casses du réseau principal ont été réparées. La seconde était du même type que celle de mai avec des tés confectionnés avec des culottes de branchement.

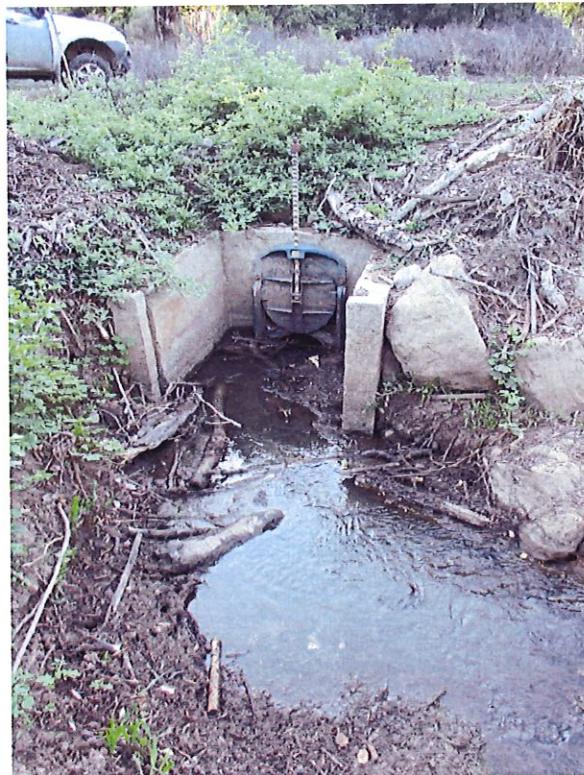
- de réparation, mais uniquement le serrage des boulons d'un SR6.
- Deux interventions sur ventouses (31/08 et 25/09) ont été résolues en resserrant uniquement les boulons. La dernière intervention du 27/12 a nécessité le remplacement de la ventouse.
- Suite à la baisse de niveau de la rivière du Cap, il a été nécessaire de nettoyer régulièrement le canal en aval de la vanne murale. L'intervention la plus importante a été le samedi 30/12 car le débit d'alimentation était inférieur au débit de la pompe (environ 65 m³/h au lieu de 87 m³/h). Lors de cette intervention, il a fallu en complément dégagé également les boues accumulées en entrée du marais.

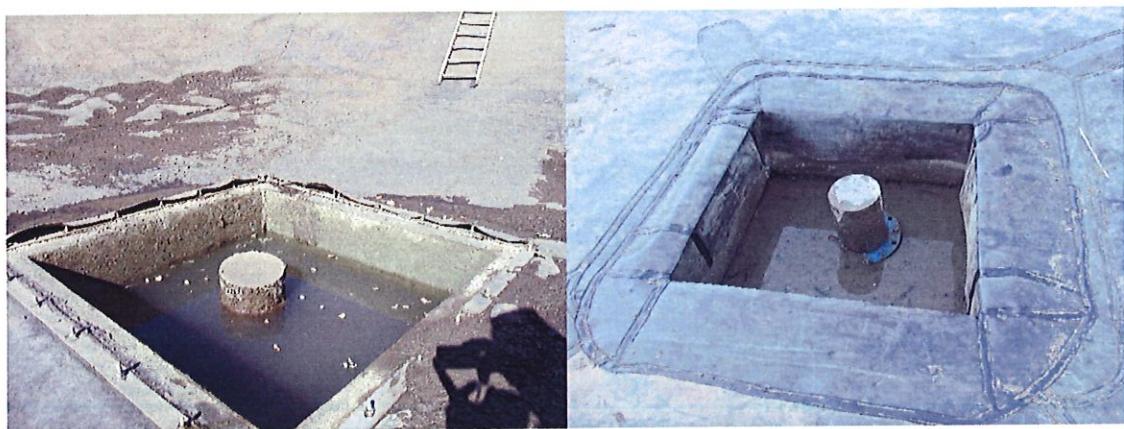
- Suite à des baisses importantes du niveau du bassin, des interventions ont été nécessaires. Le 06/09 suite à un dérèglage de la vanne d'alimentation du lac au golf, et le 25/10 pour remplacer cette même vanne qui était percée.
- Fin Août, il a été constaté au niveau du bassin, que la liaison du liner avec l'ouvrage de départ en béton avait lâché. La société Eau et Environnement qui avait réalisé l'ouvrage est intervenue en Septembre pour reprendre ce défaut.
