Cartographie des formations superficielles et des aléas mouvements de terrain en NOUVELLE – CALEDONIE - Massif du Mont-Dore

Etude complémentaire pour la prise en compte des risques naturels
dans le Plan d'Urbanisme Directeur de la commune du Mont-Dore

Maurizot P. (2001) – Cartographie des formations superficielles et des aléas mouvements de terrain et érosion en Nouvelle-Calédonie, Massif du Mont-Dore, Etude complémentaire pour la prise en compte des risques naturels dans le Plan d'Urbanisme Directeur de la commune du Mont-Dore, Rap. BRGM RP- 50725-FR.

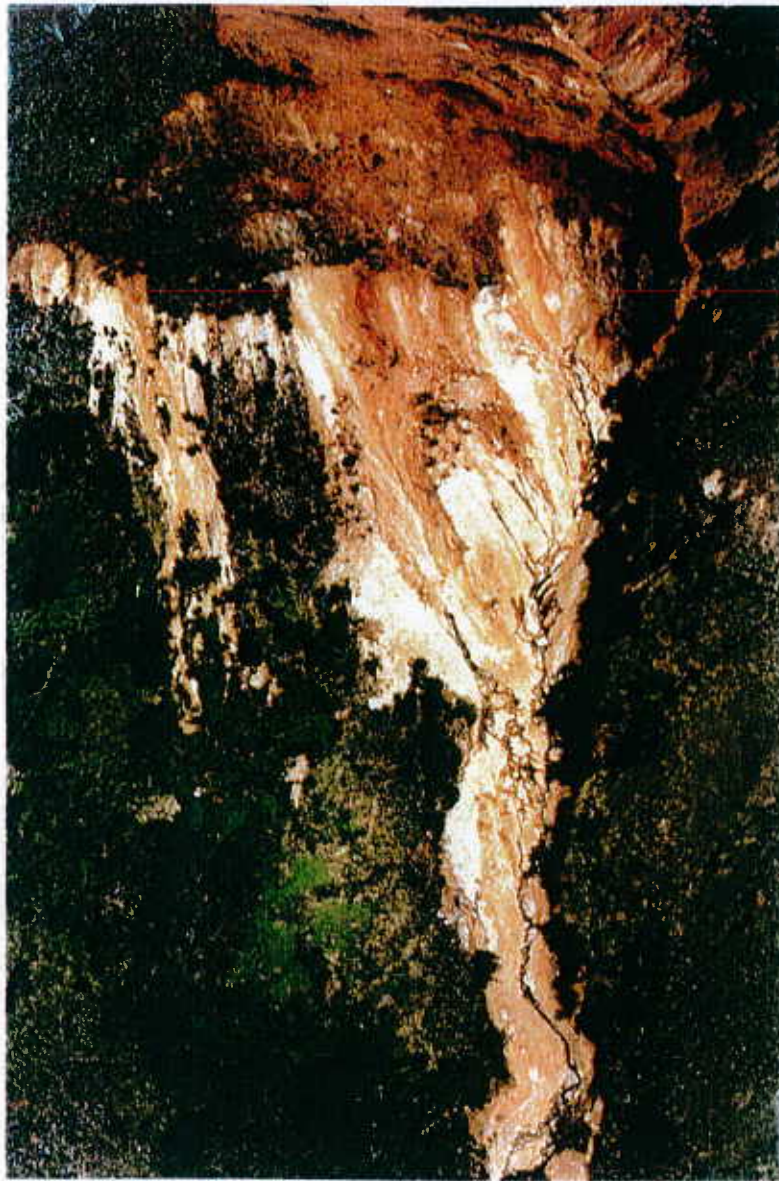
Photo 1 – Le front de départ des matériaux au lendemain du 12 janvier 1988. Les affaissements en marches d'escalier de la zone du glissement sont nettement visibles. De nombreuses excavations en forme d'entonnoir se sont ouvertes dans ce front et ont alimenté la coulée de débris qui a rempli le creek de la mine Dédé. Un alignement de sources est visible à la base de la zone instable et continue à alimenter la coulée, alors que le creek de la mine Dédé est déjà sec.

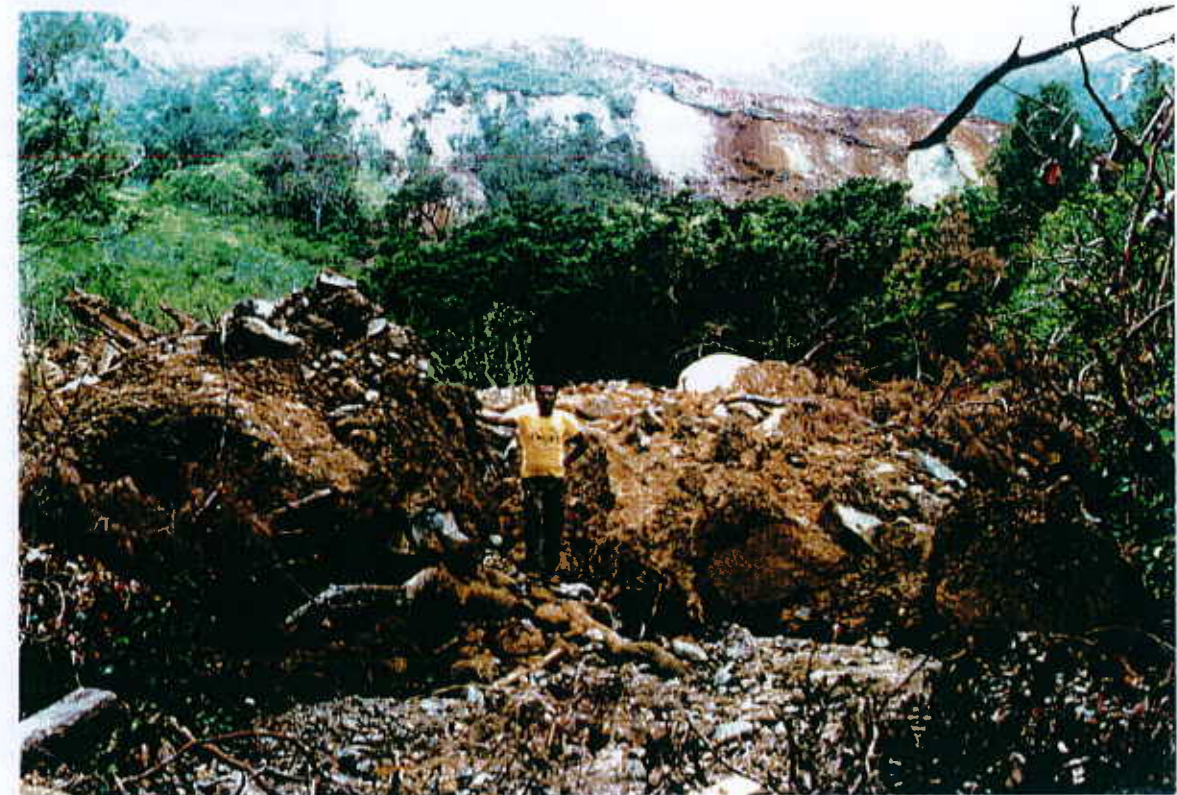
Photo 2 – Vue du bourrelet frontal de la lave torrentielle, mélange de latérite remaniée, de blocs de péridotites, de troncs et racines.

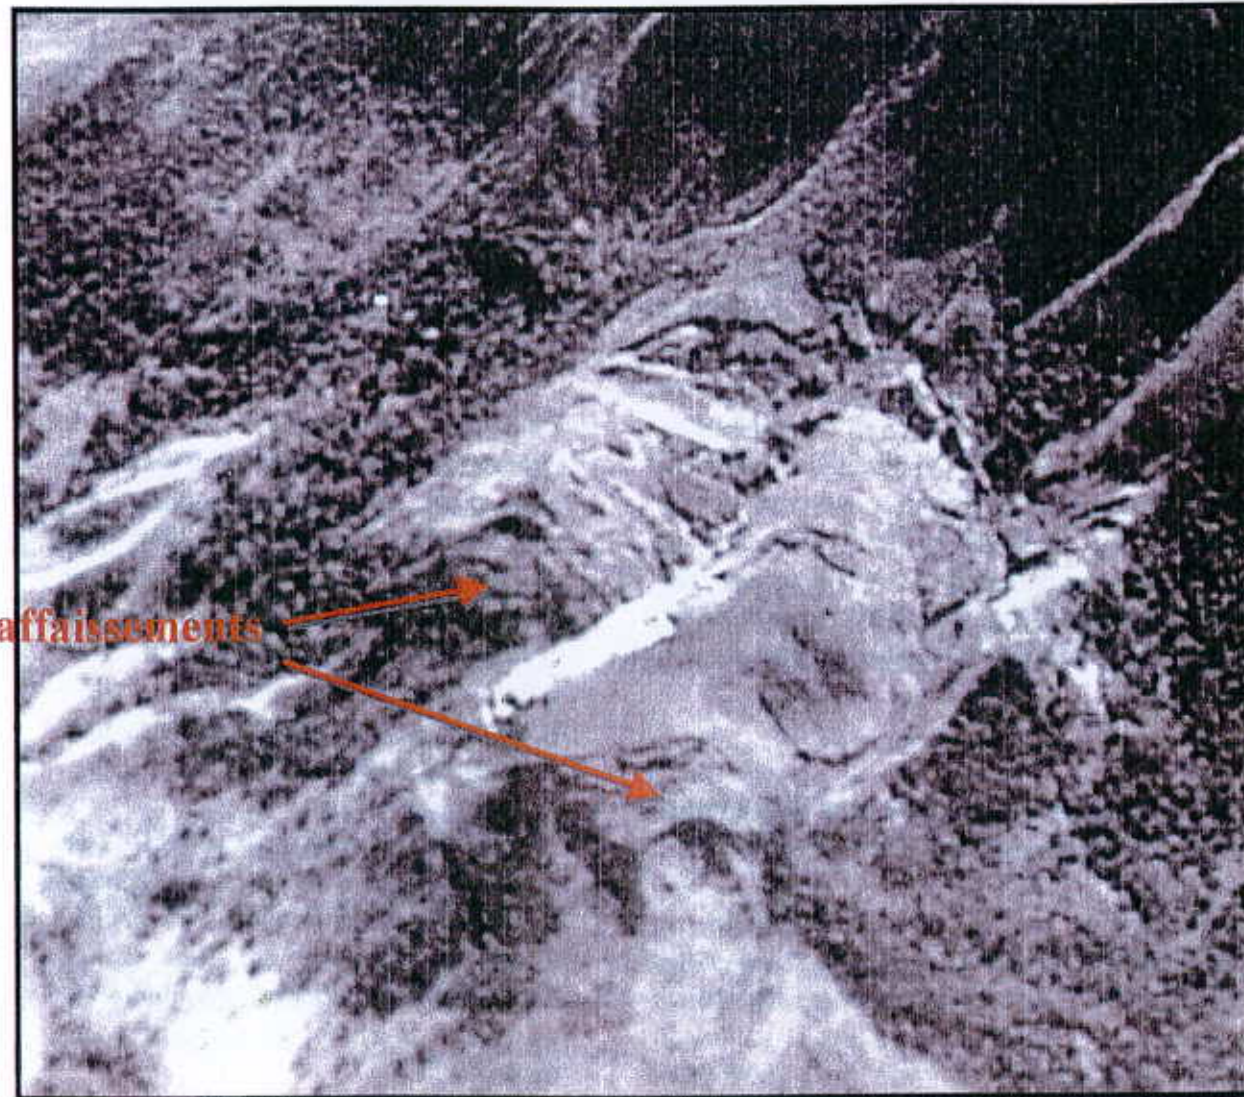
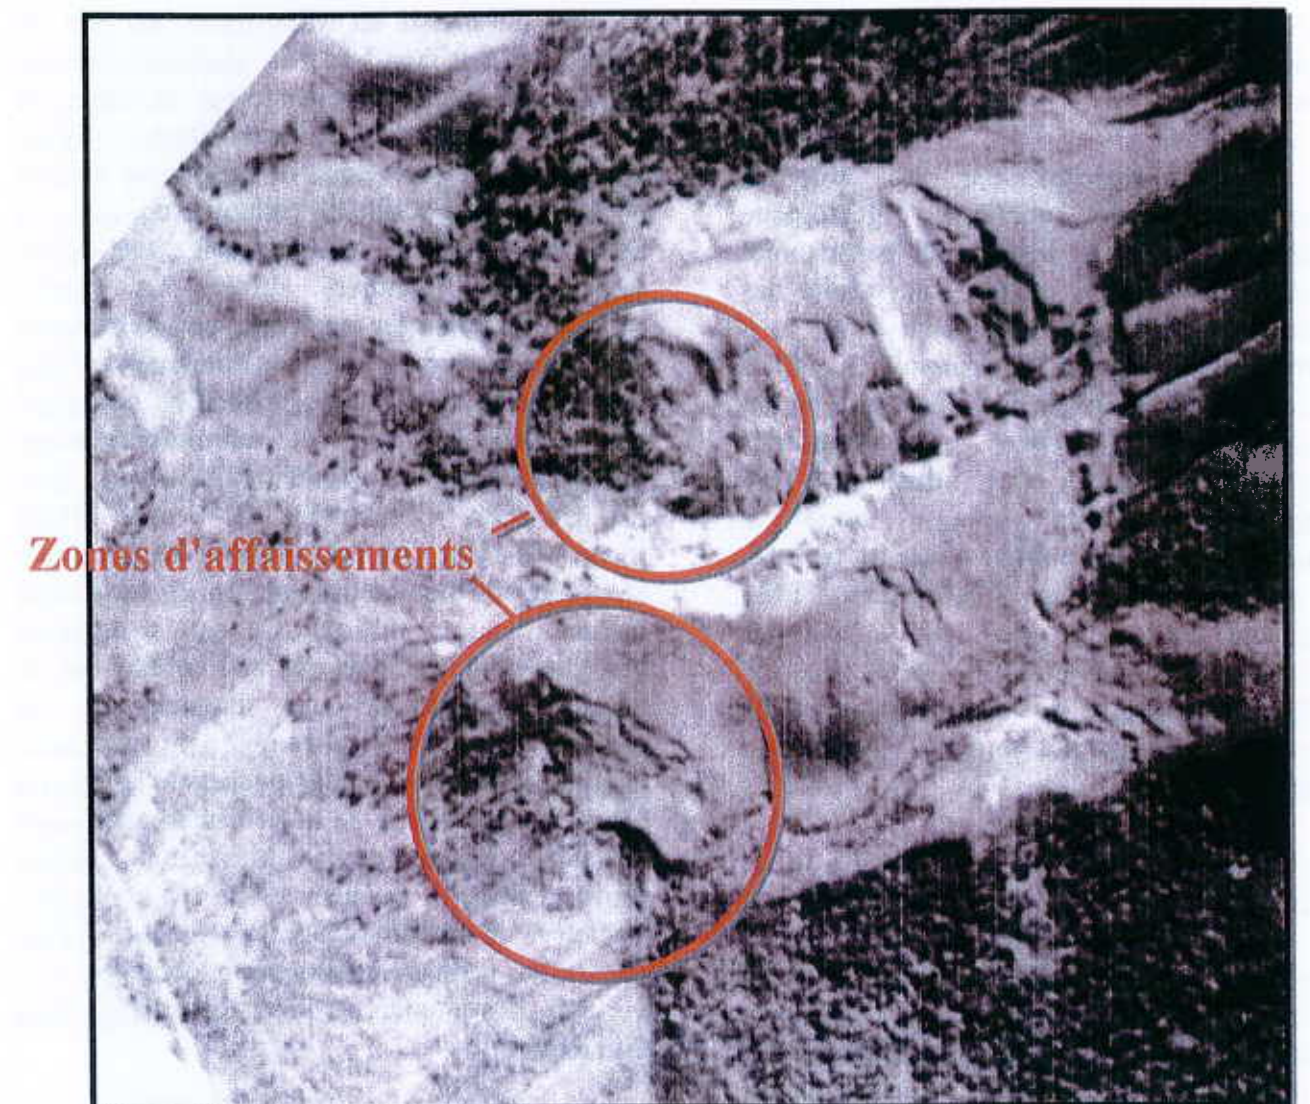
Fig. 8 – Dôme latéritique au-dessus des lotissements Mille et Berton : Anciennes photographies aériennes

Aussi bien en 1942 qu'en 1954, deux zones d'affaissement avec marches d'escalier circulaires et concentriques, délimitant des panneaux effondrés sont visibles. Les travaux de la mine Dédé, ne sont dans aucunes de ces zones de glissements. Des traces verticales d'éboulements ayant arraché la végétation sont reconnaissables sur les talus situés en-dessous des zones d'instabilités.

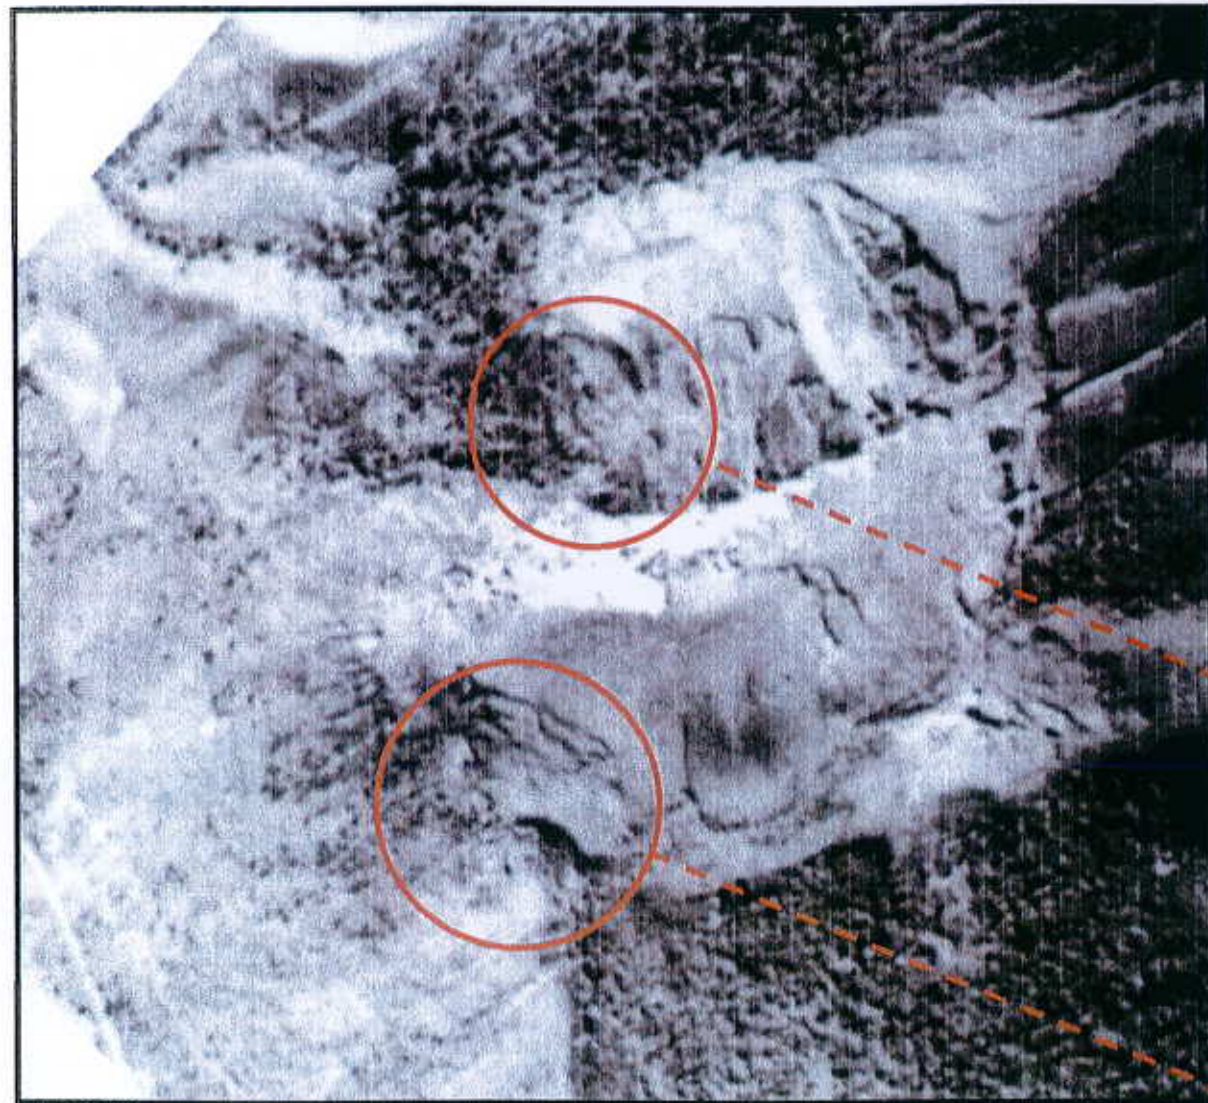
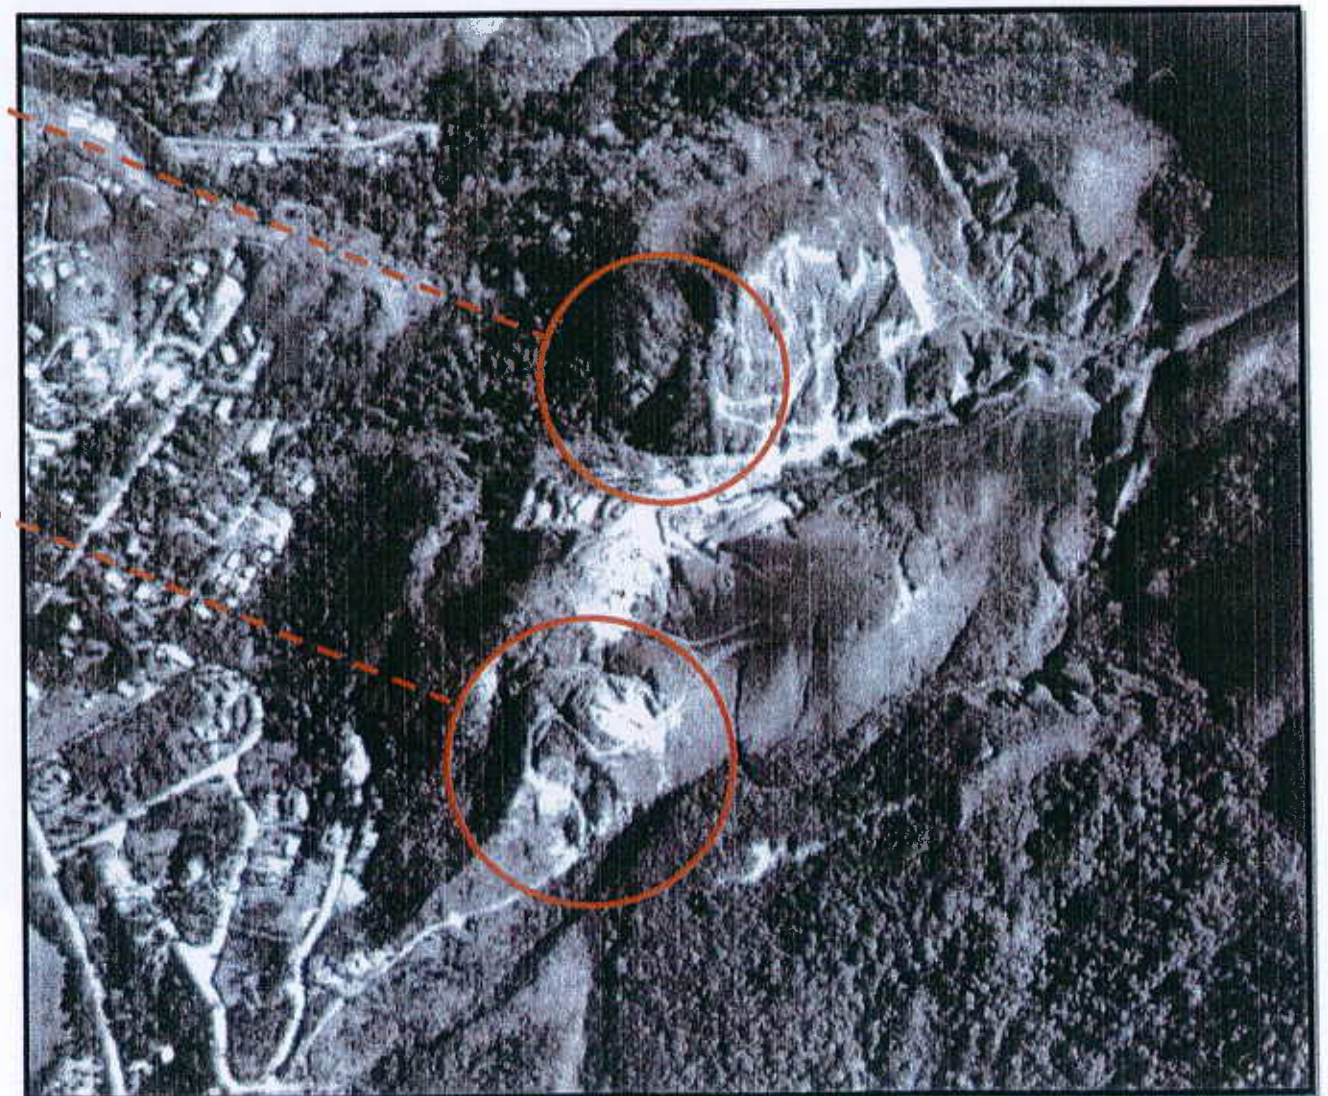
**Fig. 9 – Dôme latéritique au-dessus des lotissements Mille et Berton :
Comparaison des zones d'affaissements entre 1954 et 1976**

Sur les photographies aériennes de 1976, on ne note pas d'évolution significative des zones de mouvements de terrain. Par contre on relève l'apparition du tissu urbain et le tracé de pistes de prospection sur le dôme.

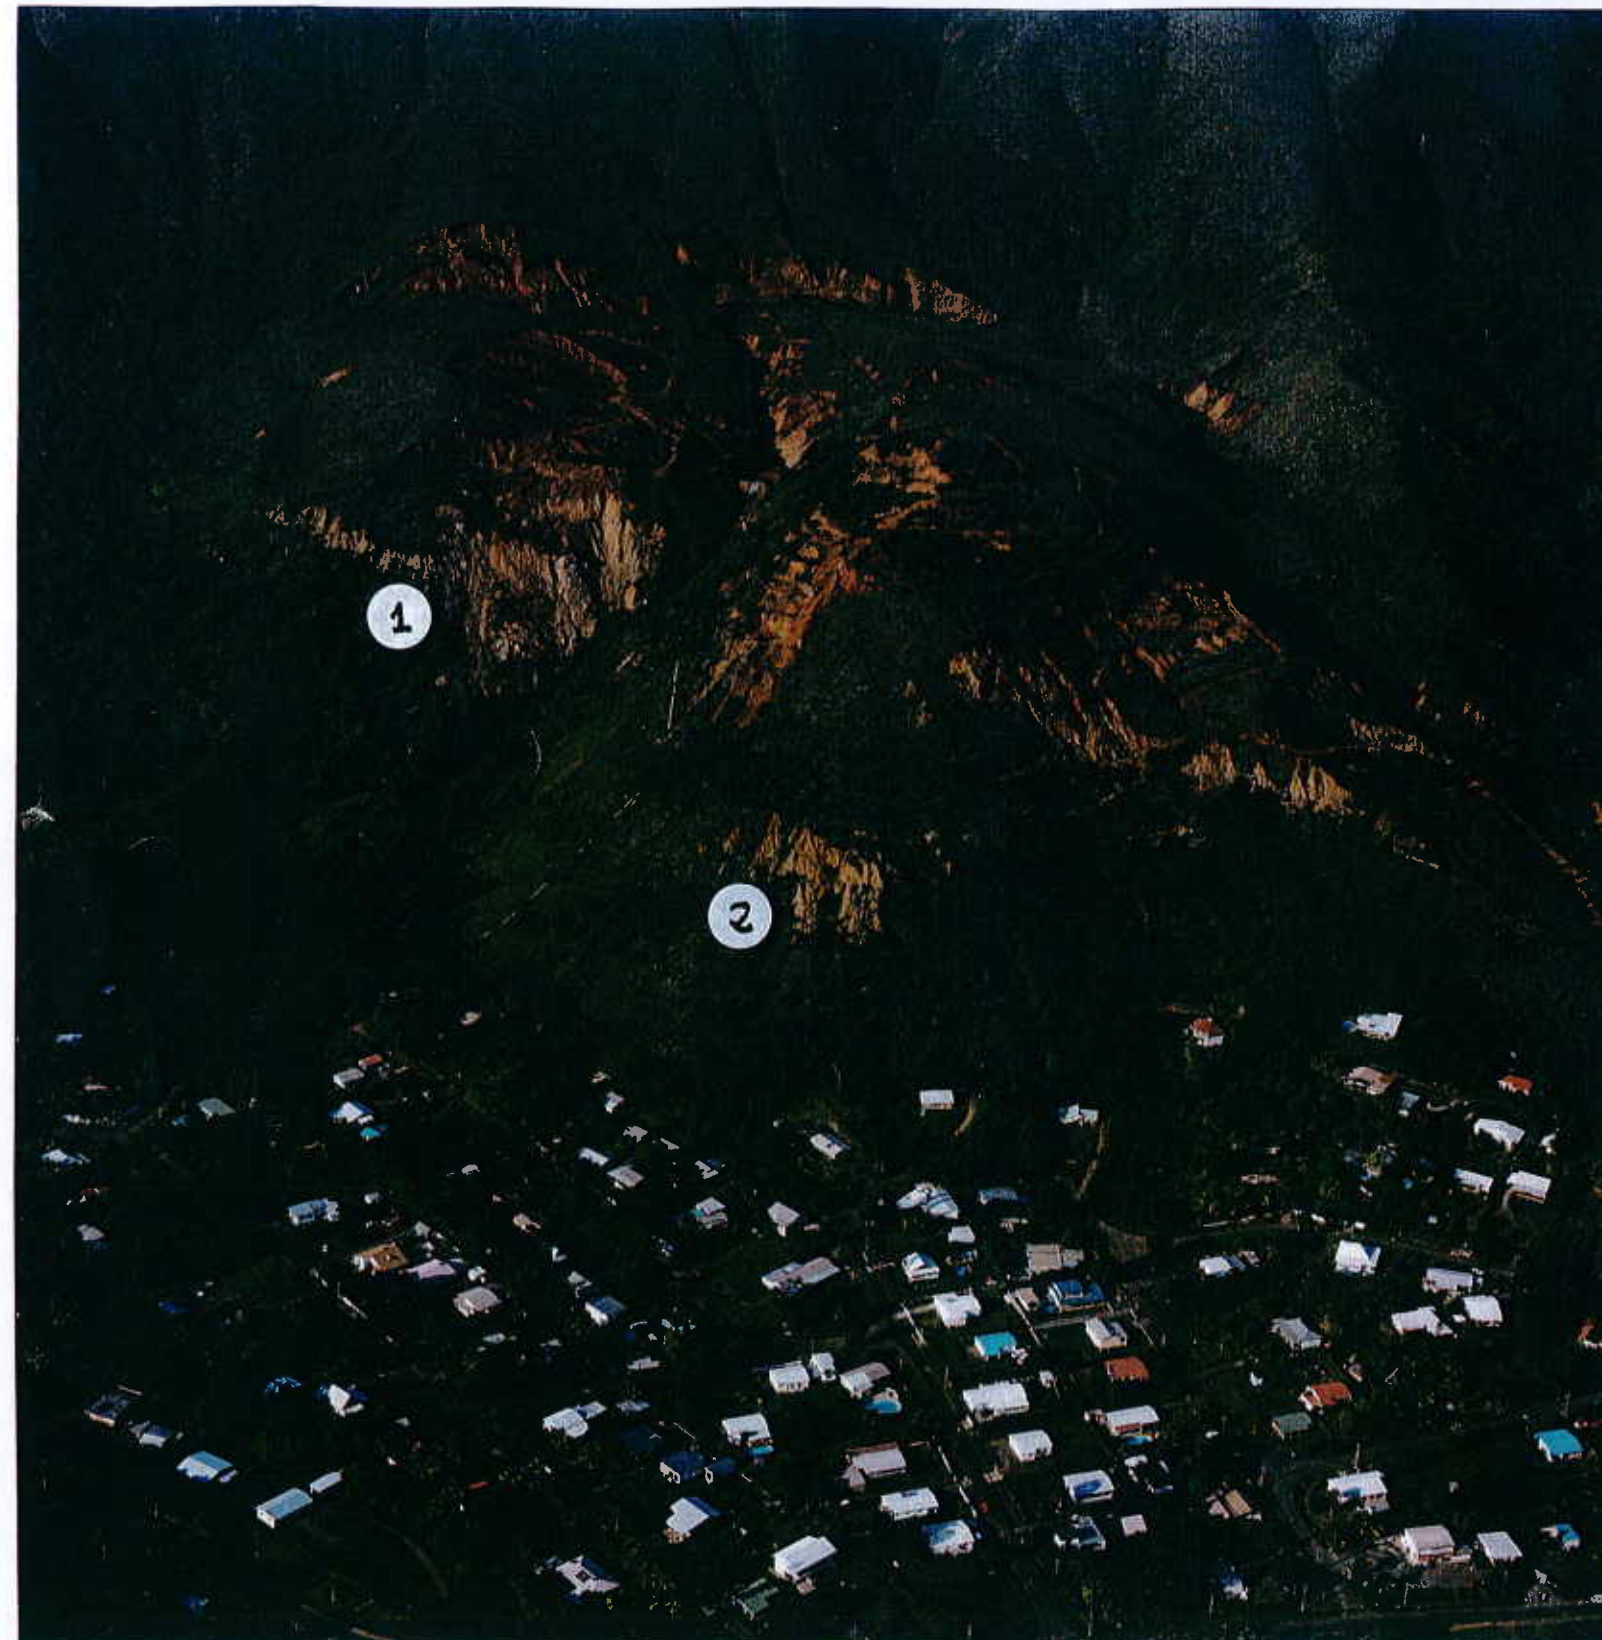
Fig. 10 – Vue du Dôme latéritique situé au-dessus des lotissements Mille et Berton (juin 2000)

Au SW du massif du Mont-Dore, au pied de l'abrupt qui fait face à la mer, s'individualise une morphologie particulière en forme de dôme, au droit des lotissements Mille et Berton (figure 10). L'examen géologique de cette zone montre qu'il s'agit d'une écaille de péridotite coïncée à la base du massif, extrêmement tectonisée, serpentinisée, fracturée, altérée. La calotte convexe du dôme est recouverte par un manteau latéritique épais dans lequel de nombreux lavakas sont ouverts. Une petite exploitation de nickel ("mine Dédé Ext 1") a été autrefois exploitée (de 1935 à 1940 et de 1960 à 1970) sur sa partie SE. Un cours d'eau (creek de la mine Dédé) traverse le dôme. Sur ses bordures, là où la pente augmente, de nombreuses niches d'arrachement mettent à nu le substrat. Ce dernier apparaît constitué d'un matériau très peu cohésif fait de péridotites disloquées très serpentinisées, en paquets discontinus, pénétrés par l'altération latéritique, séparés par des poches de latérites à blocs. Les matériaux se détachent fréquemment des flancs, laissant des cicatrices et des niches d'arrachement, et viennent s'étaler en contrebas. On relève de nombreux blocs en équilibre sur les pentes, des nappage latéritiques et éboulis sur les versants, des témoins de laves torrentielles dans les creeks.

1 – Glissement de janvier 1988

2 – Glissement de février 1990

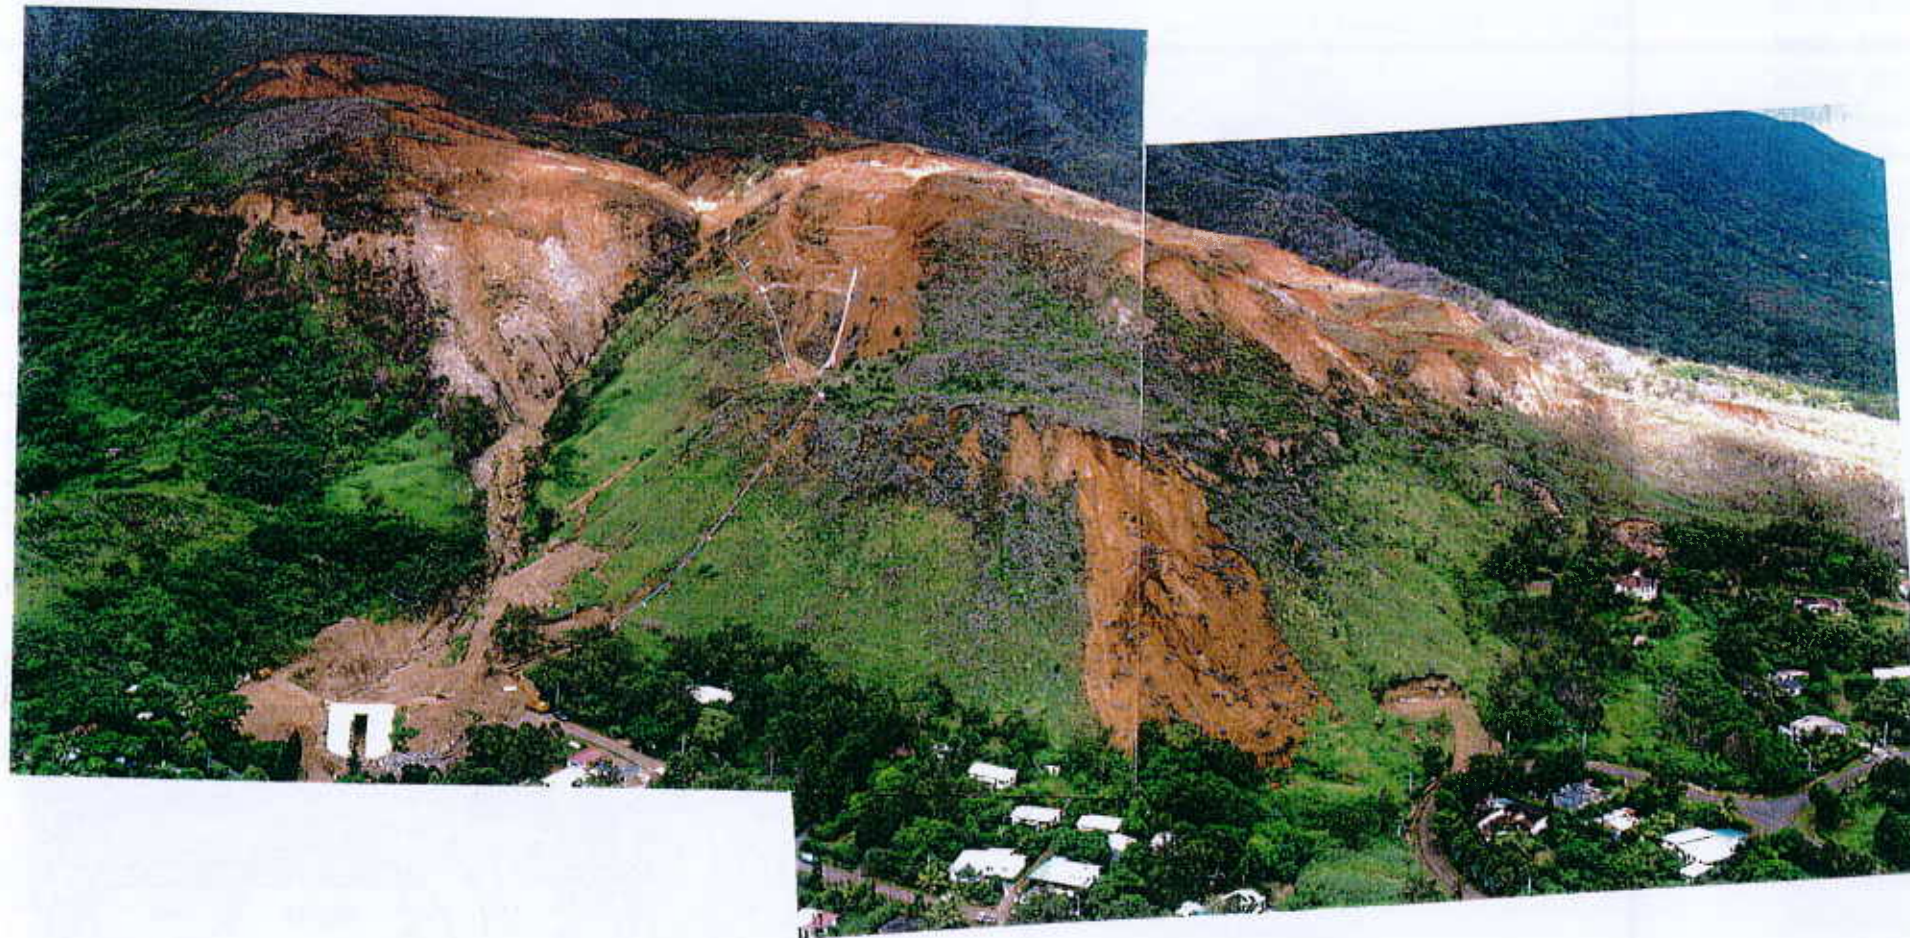
Fig. 11 – Les différents mouvements de terrain en 1990

On aperçoit à gauche le glissement et la coulée boueuse de janvier 1988. A cette époque les travaux de confortement sont en cours. On distingue le barrage de dérivation en haut du creek de la mine Dédé, la conduite forcée et, en bas, le digue en enrochement et son ouvrage central. On voit à droite le glissement de février 1990.

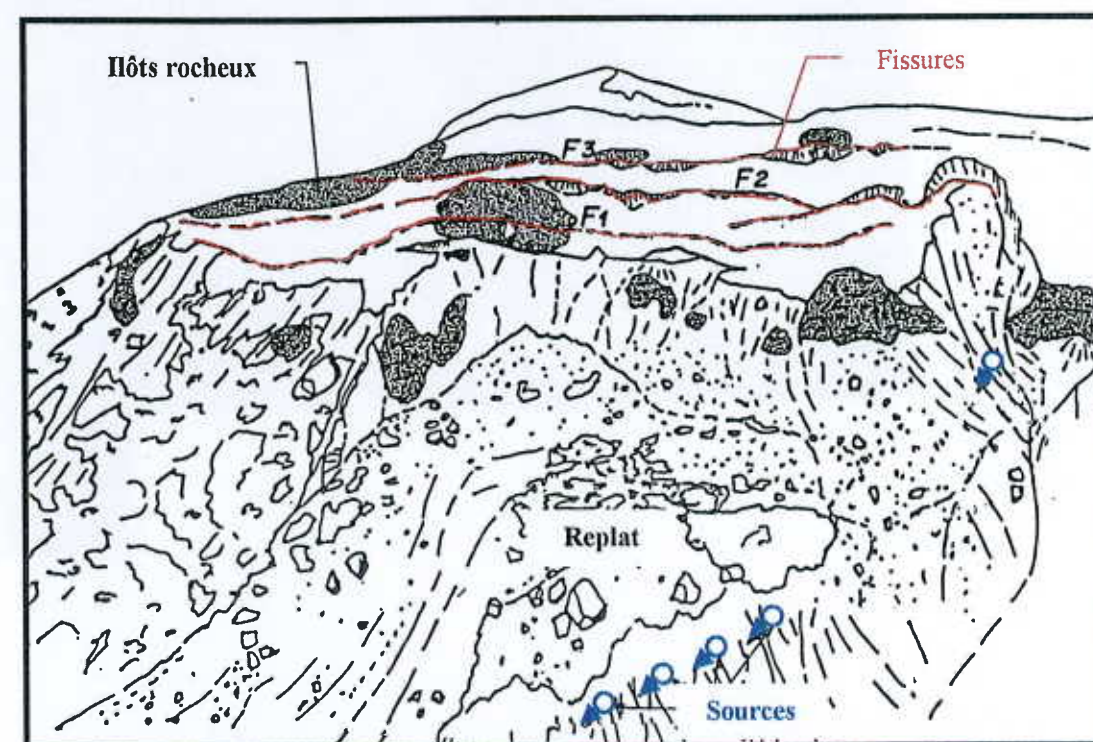
Fig. 13 – Dessin de la zone d'affaissement au lendemain du glissement

En surface, la zone affaissée, large de 80 mètres pour une profondeur de 40 mètres, était affectée par trois fissures ouvertes déterminant des marches d'escalier descendant vers l'aval (figure 13). Cette surface et le front d'écroulement étaient constitués par des îlots et pointements rocheux altérés entre lesquels se développaient des poches de blocs emballés dans de la latérite, sujettes à l'érosion régressive et aux

vingtaine de mètres à l'aval pour 10 mètres à l'amont, avec de nombreuses irrégularités. Le matériau mobilisable à l'aval de la fissure 1, représente quelques milliers de m³. Le matériau mobilisable à l'aval de la fissure 2, représente 60 000 m³. Le matériau mobilisable à l'aval de la fissure 3, la plus en amont, représente 120 000 m³.

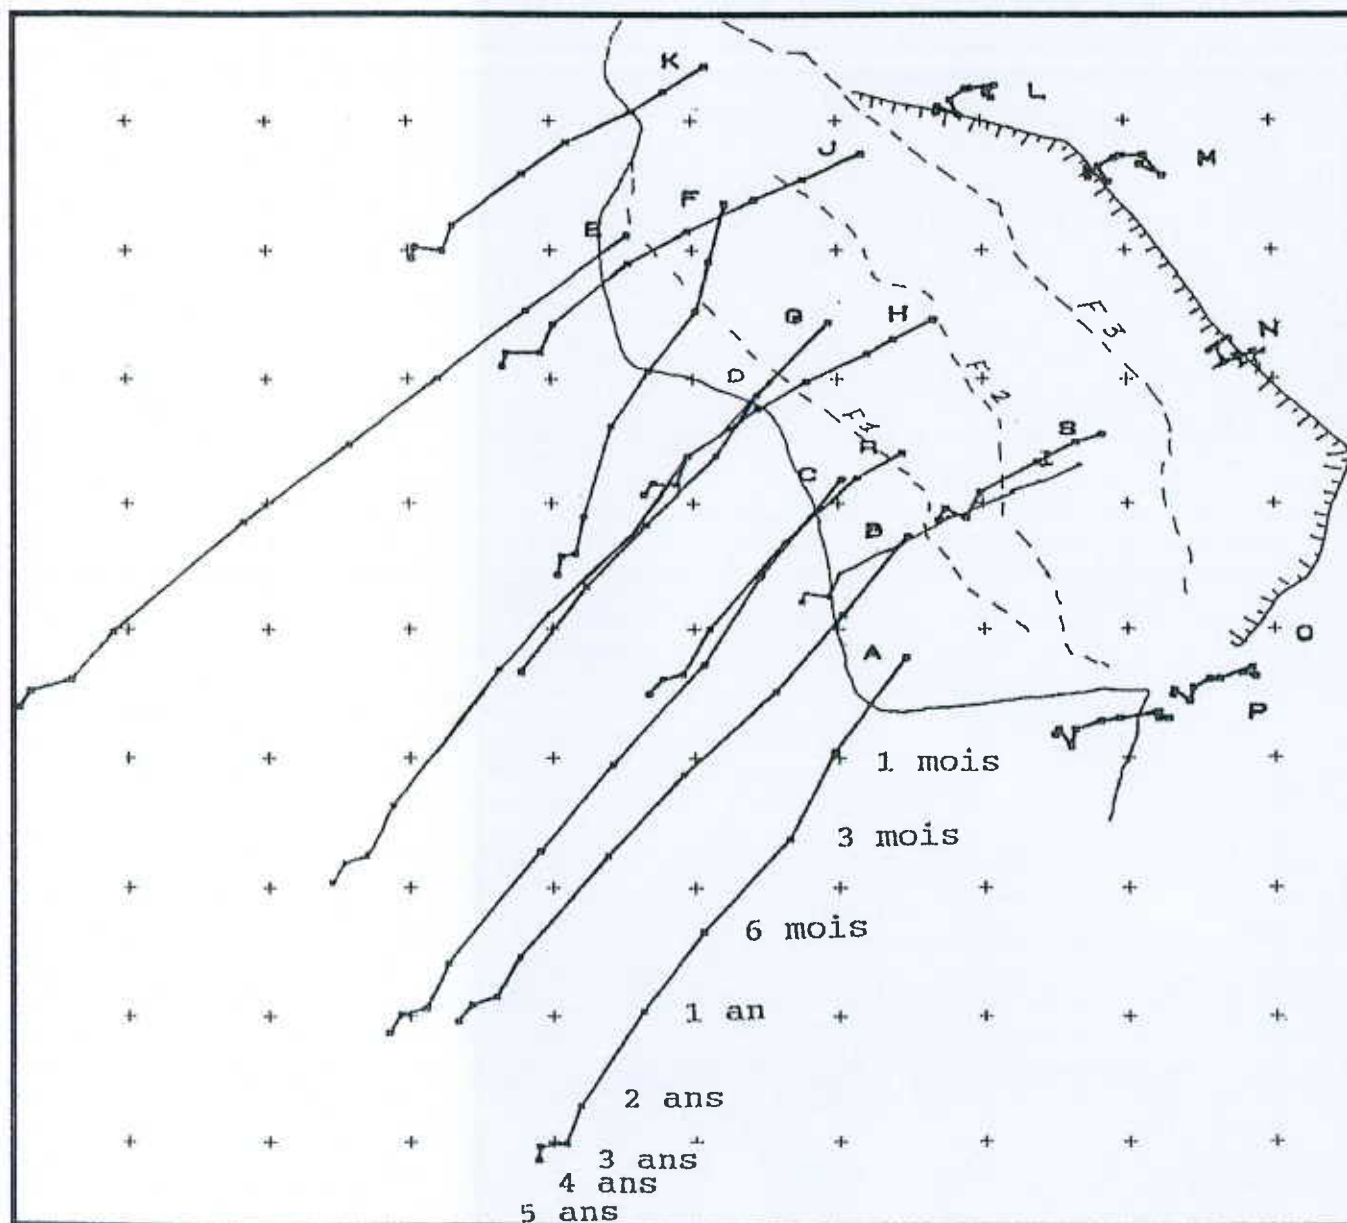
Fig. 14 - Vecteurs déplacements en XY des points repères de la zone du glissement pendant 4,5 ans

2 - le risque de remise en mouvement du glissement était à envisager sérieusement. L'auscultation avait montré qu'il y avait amortissement des déplacements dans le temps mais reprise à l'occasion des pluies. Les sondages avaient permis d'estimer les volumes concernés. Il fallait pouvoir contenir cette masse.

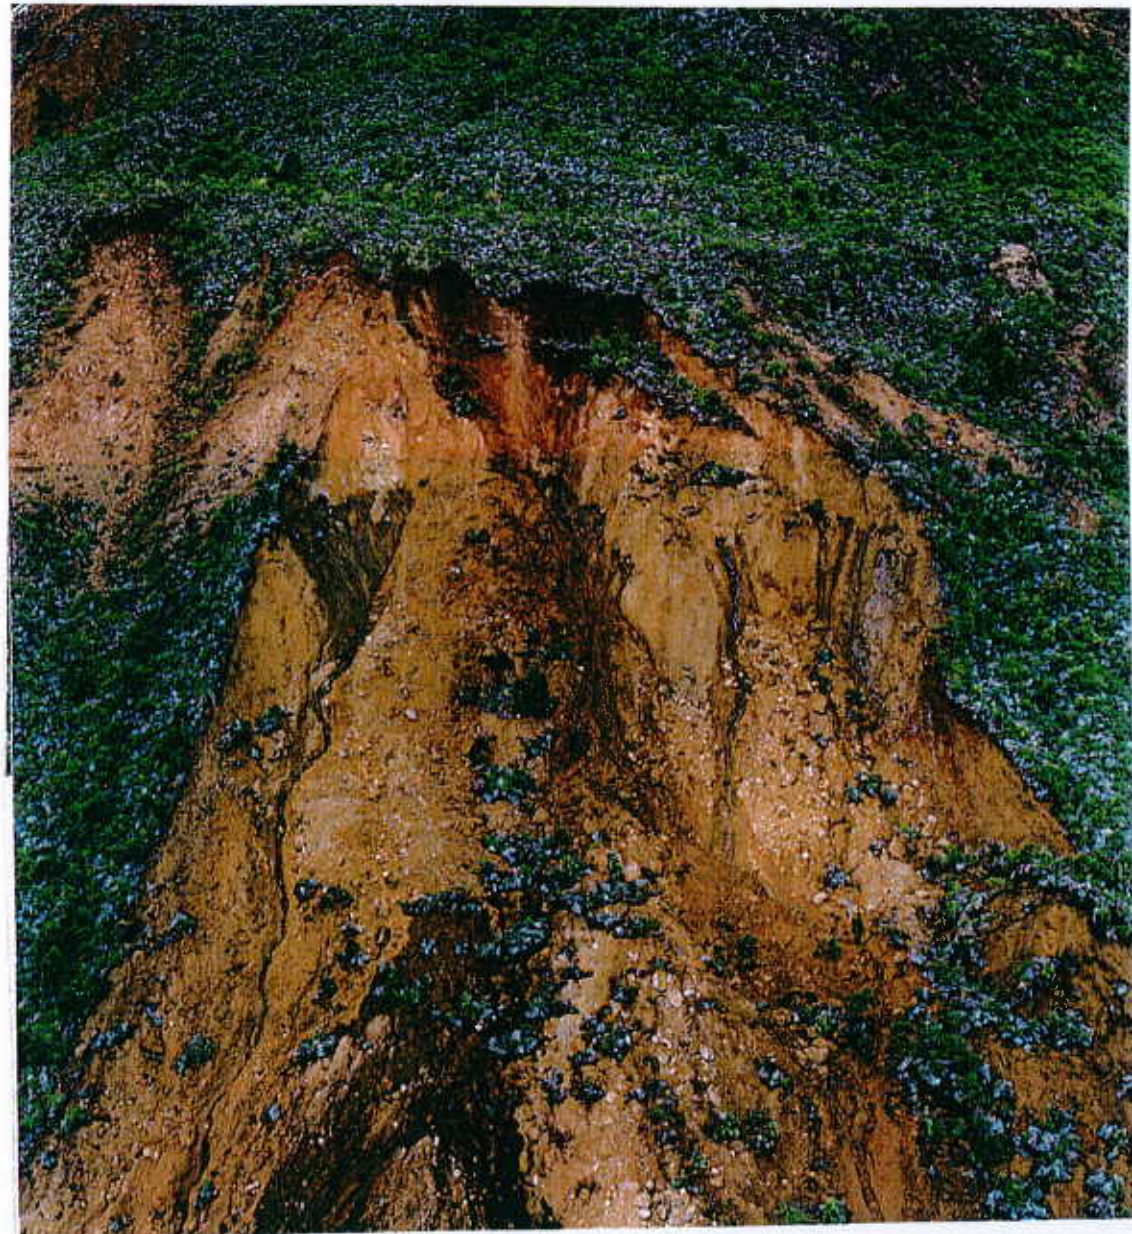
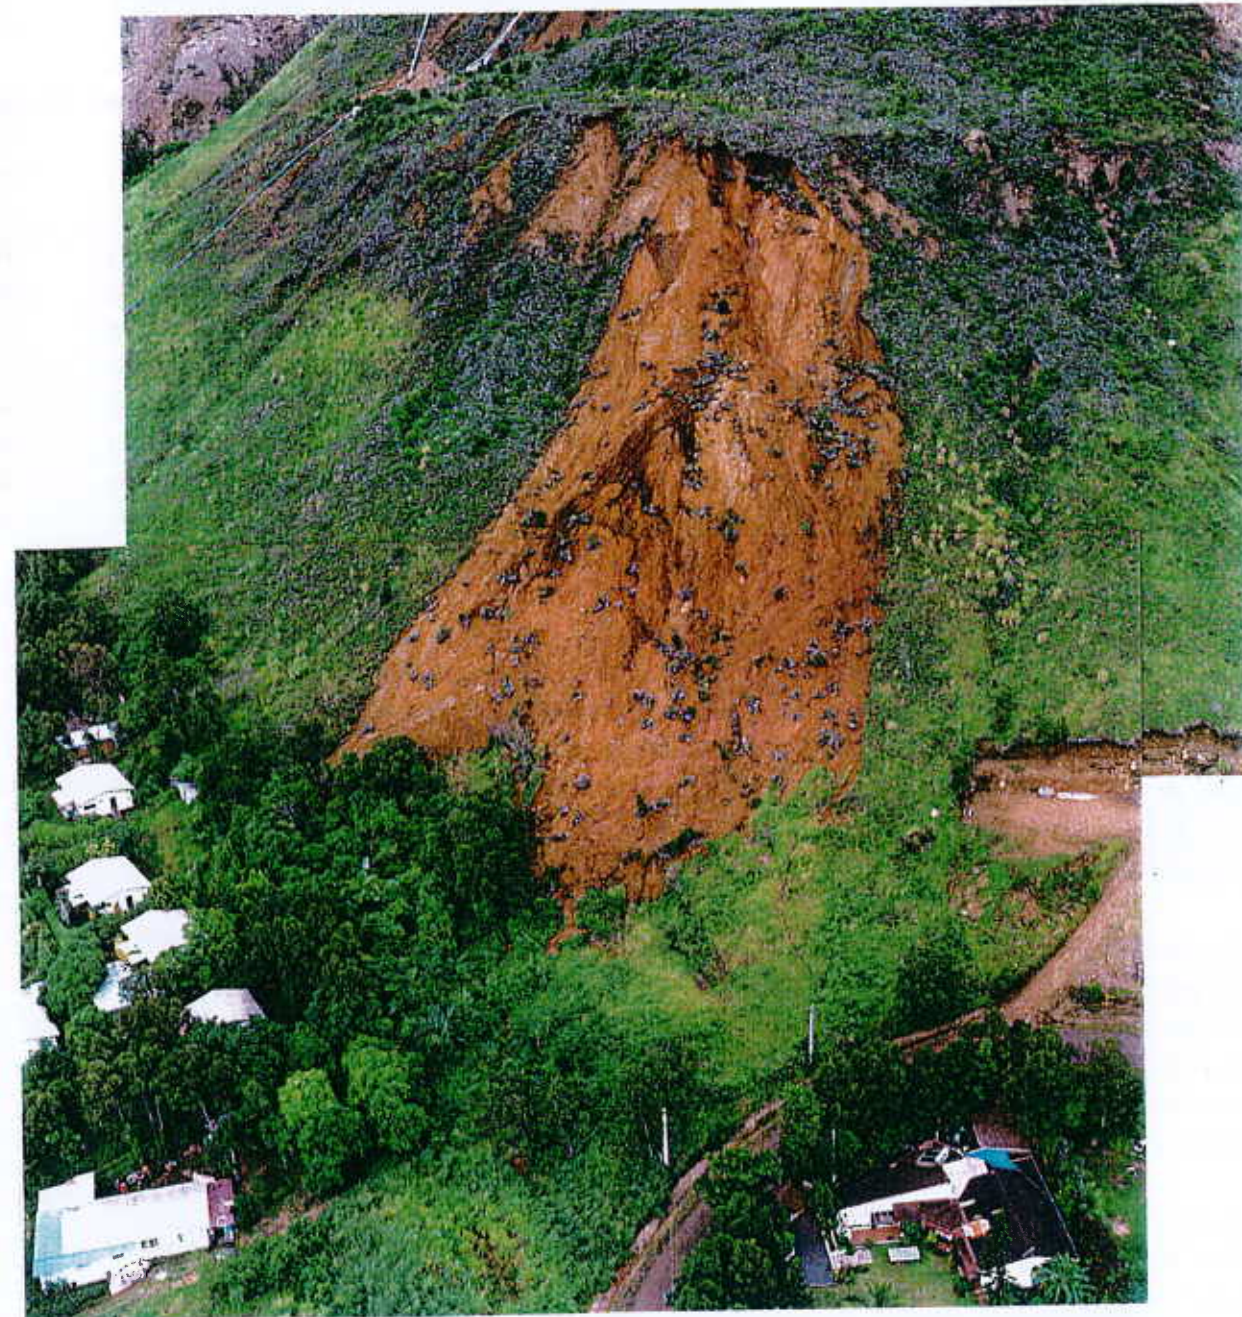
Fig. 16 – Glissement – coulée de février 1990 au lotissement de l'Aiguade

Un arrachement s'est ouvert sur une largeur de 30 mètres au sommet d'une corniche bordant un replat dominant le lotissement de l'Aiguade. Un matériau boueux latéritique est venu s'écouler et tapisser le talus situé en contrebas sur 50 mètres de longueur (figure 16). 5000 m³ ont été mobilisés. En amont de la zone glissée, on observe des fissures de tension délimitant les prochains panneaux potentiellement mobilisables. Quelques arrachements de moindre importance, sur la même corniche, sont visibles. Des fissures se sont ouvertes. Un peu partout, des blocs en équilibre sur les pentes, montrent des signes d'instabilité. De nombreux mouvements de terres, chutes de talus, fissures dans les habitations, désordres dans les remblais, tassements dans la voirie, sont signalés. En outre les terrassements en cours pour les travaux de confortement des lotissements Mille et Berton sont sérieusement ravinés.

La rupture s'est produite au niveau de l'interface serpentinite altérée / substrat basaltique. Une série de sources jalonnant ce contact est nettement visible sur 200 mètres de longueur. La mise en pression de ces venues d'eau a provoqué le départ des matériaux du replat.

Les actions correctrices proposées en conséquence sont :

- réorganiser le réseau de drainage de manière à canaliser les eaux hors de la zone sensible du replat susceptible d'alimenter les sources qui sont facteurs de déclenchement. Un examen de la topographie montre qu'une solution simple (petits travaux de terrassement) permet de renvoyer les eaux vers le sud dans le creek de l'Aiguade.

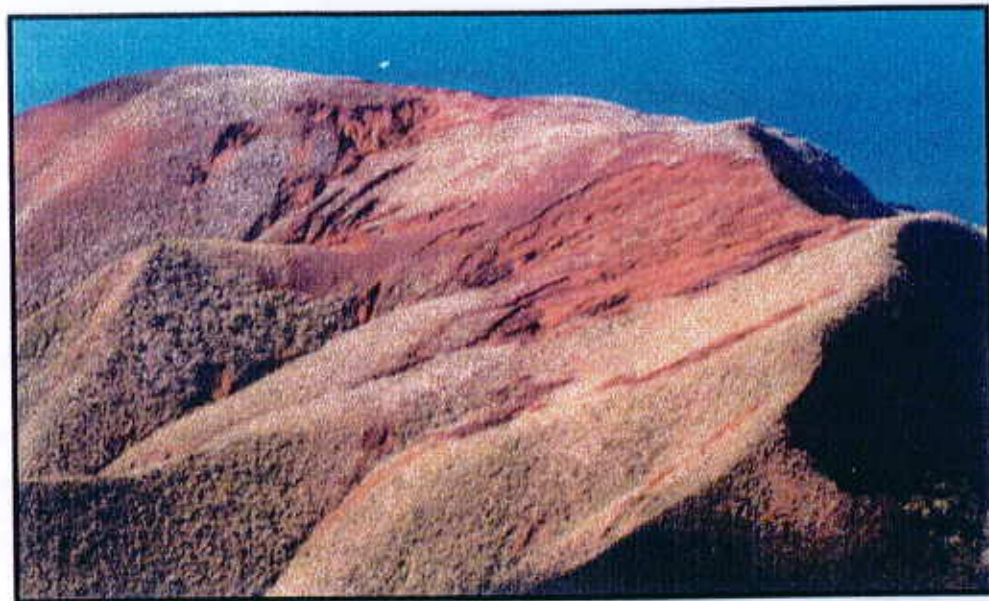
Fig. 18 bis - Lavakas sur l'arête est du massif du Mont-Dore.
Dans cet exemple le front d'érosion s'est propagé de manière régressive, de l'aval vers l'amont, à partir des ravines qui plongent vers la gauche pour ne s'arrêter qu'à la crête du massif vers la droite

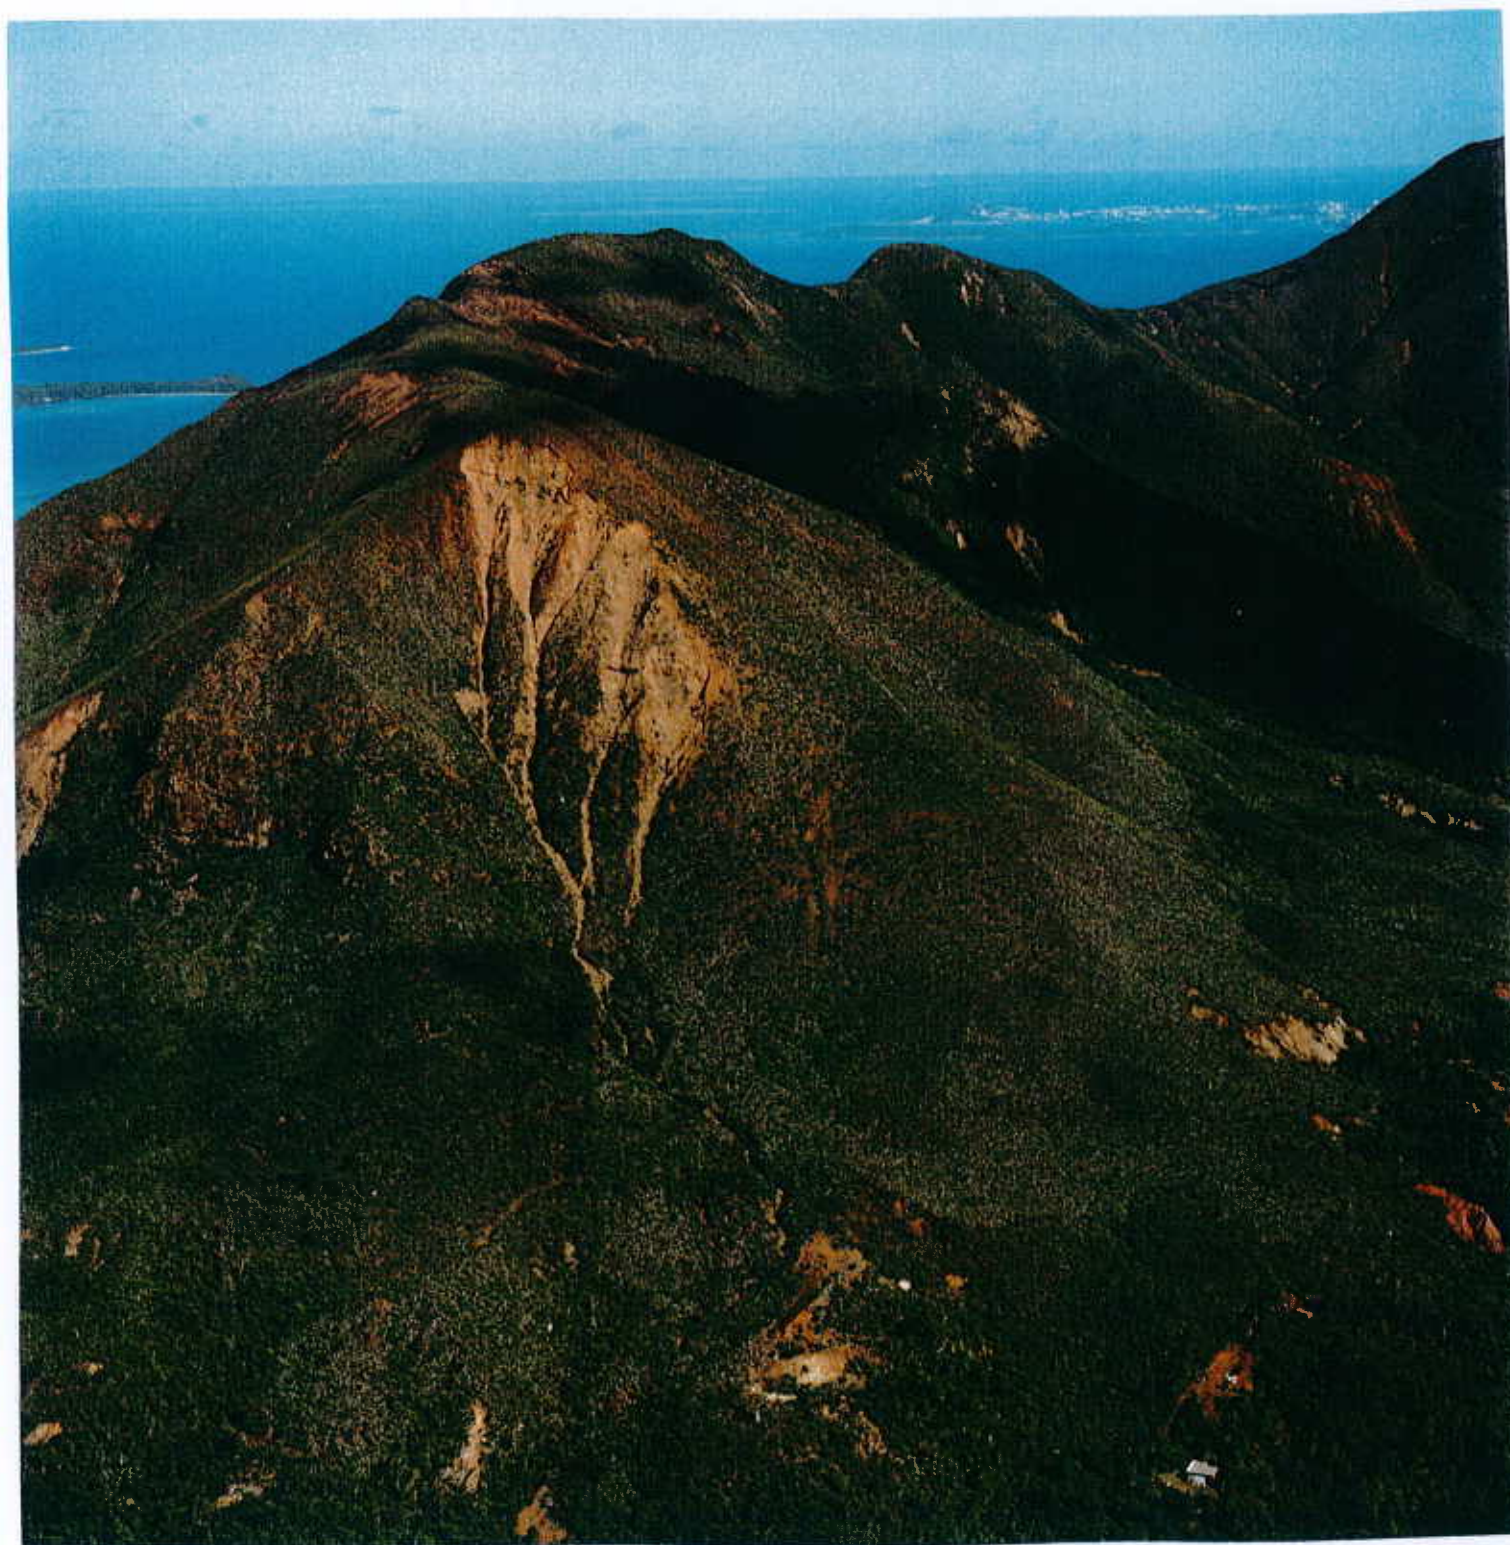
Photo 1 – Ensemble de coulées de débris essentiellement rocheux à l'extrémité est du massif. Les zones d'arrachement se situent dans un matériau saprolitique recouvert d'une mince couverture latéritique. Ces désordres étaient déjà visibles sur les photographies aériennes de 1942. Au second plan à droite, à la limite de l'ombre peut s'observer un phénomène identique.
