Cartographie des formations superficielles et des aléas mouvements de terrain en NOUVELLE – CALEDONIE - Massif du Mont-Dore

Etude complémentaire pour la prise en compte des risques naturels
dans le Plan d'Urbanisme Directeur de la commune du Mont-Dore

Maurizot P. (2001) – Cartographie des formations superficielles et des aléas mouvements de terrain et érosion en Nouvelle-Calédonie, Massif du Mont-Dore, Etude complémentaire pour la prise en compte des risques naturels dans le Plan d'Urbanisme Directeur de la commune du Mont-Dore, Rap. BRGM RP- 50725-FR.

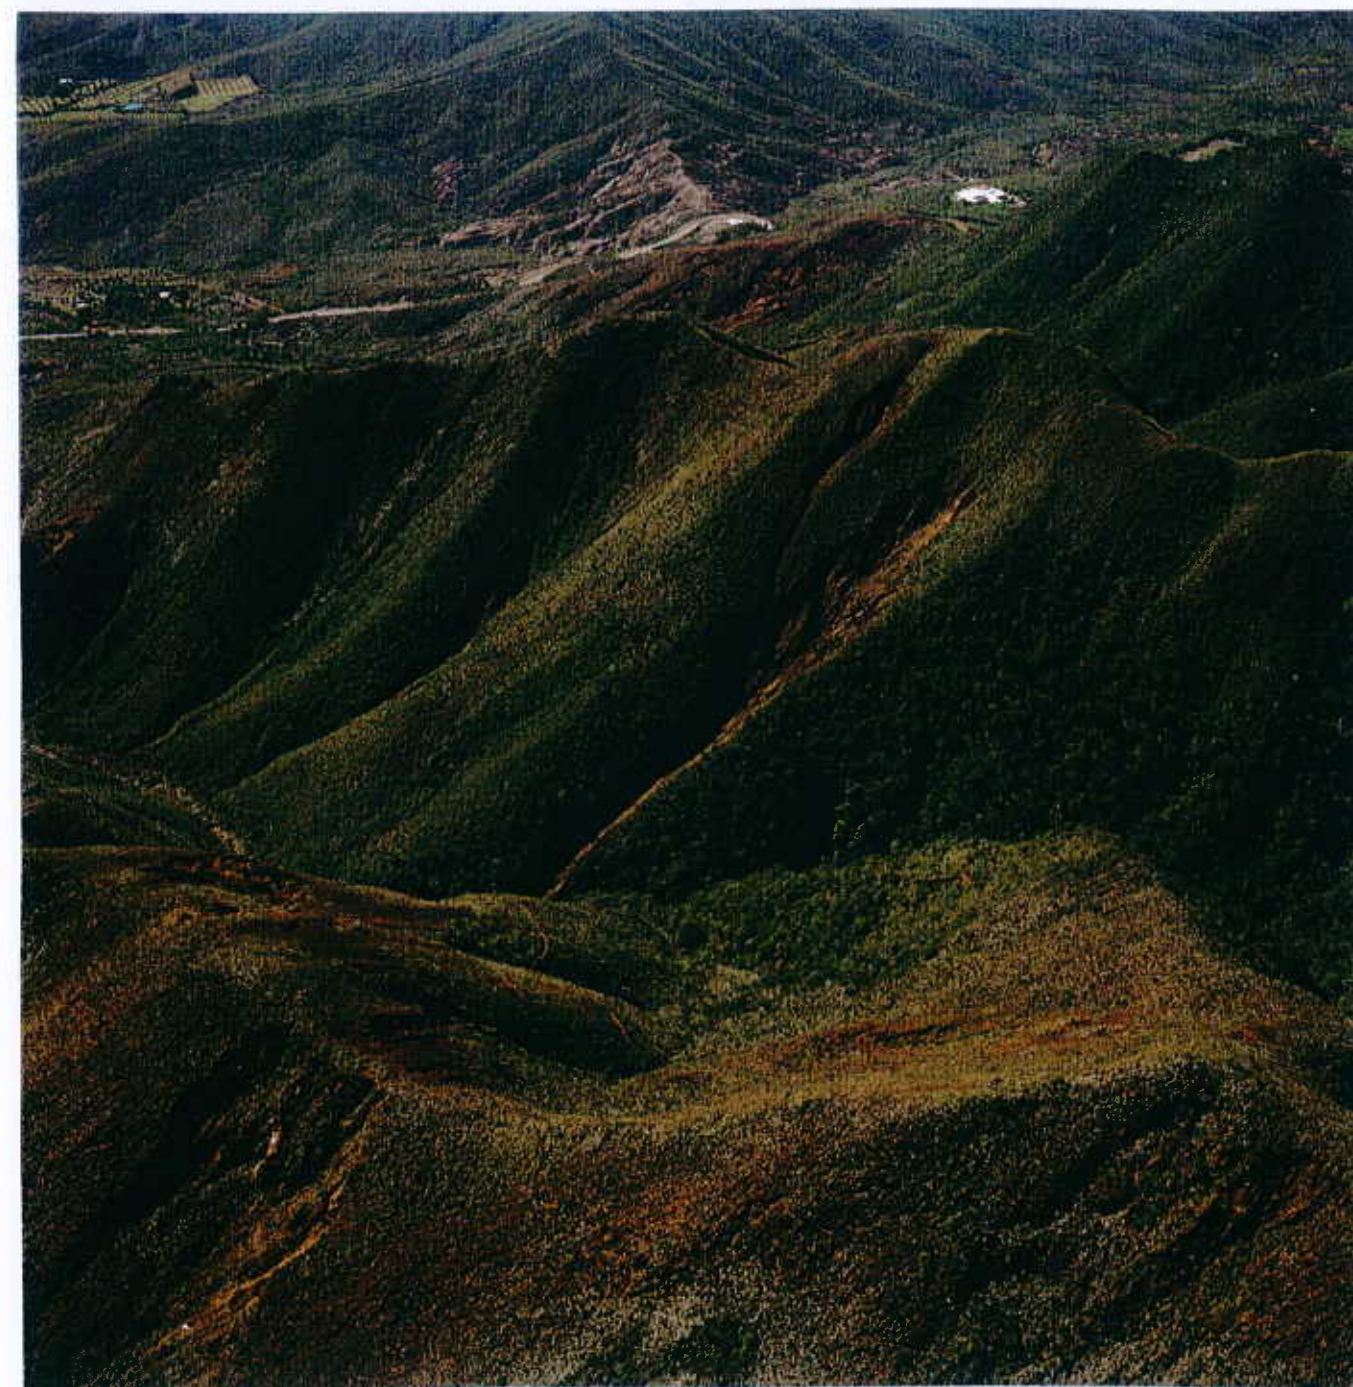
Photo 2 – Ensemble de niches d'arrachement et coulées de débris plus ou moins cicatrisées, constellant les flancs pentus de la vallée qui descend vers le lotissement industriel. Au centre coulée de débris en latérite et saprolite visible depuis au moins 1942 et toujours active. Au premier plan à gauche, ancienne coulée cicatrisée.

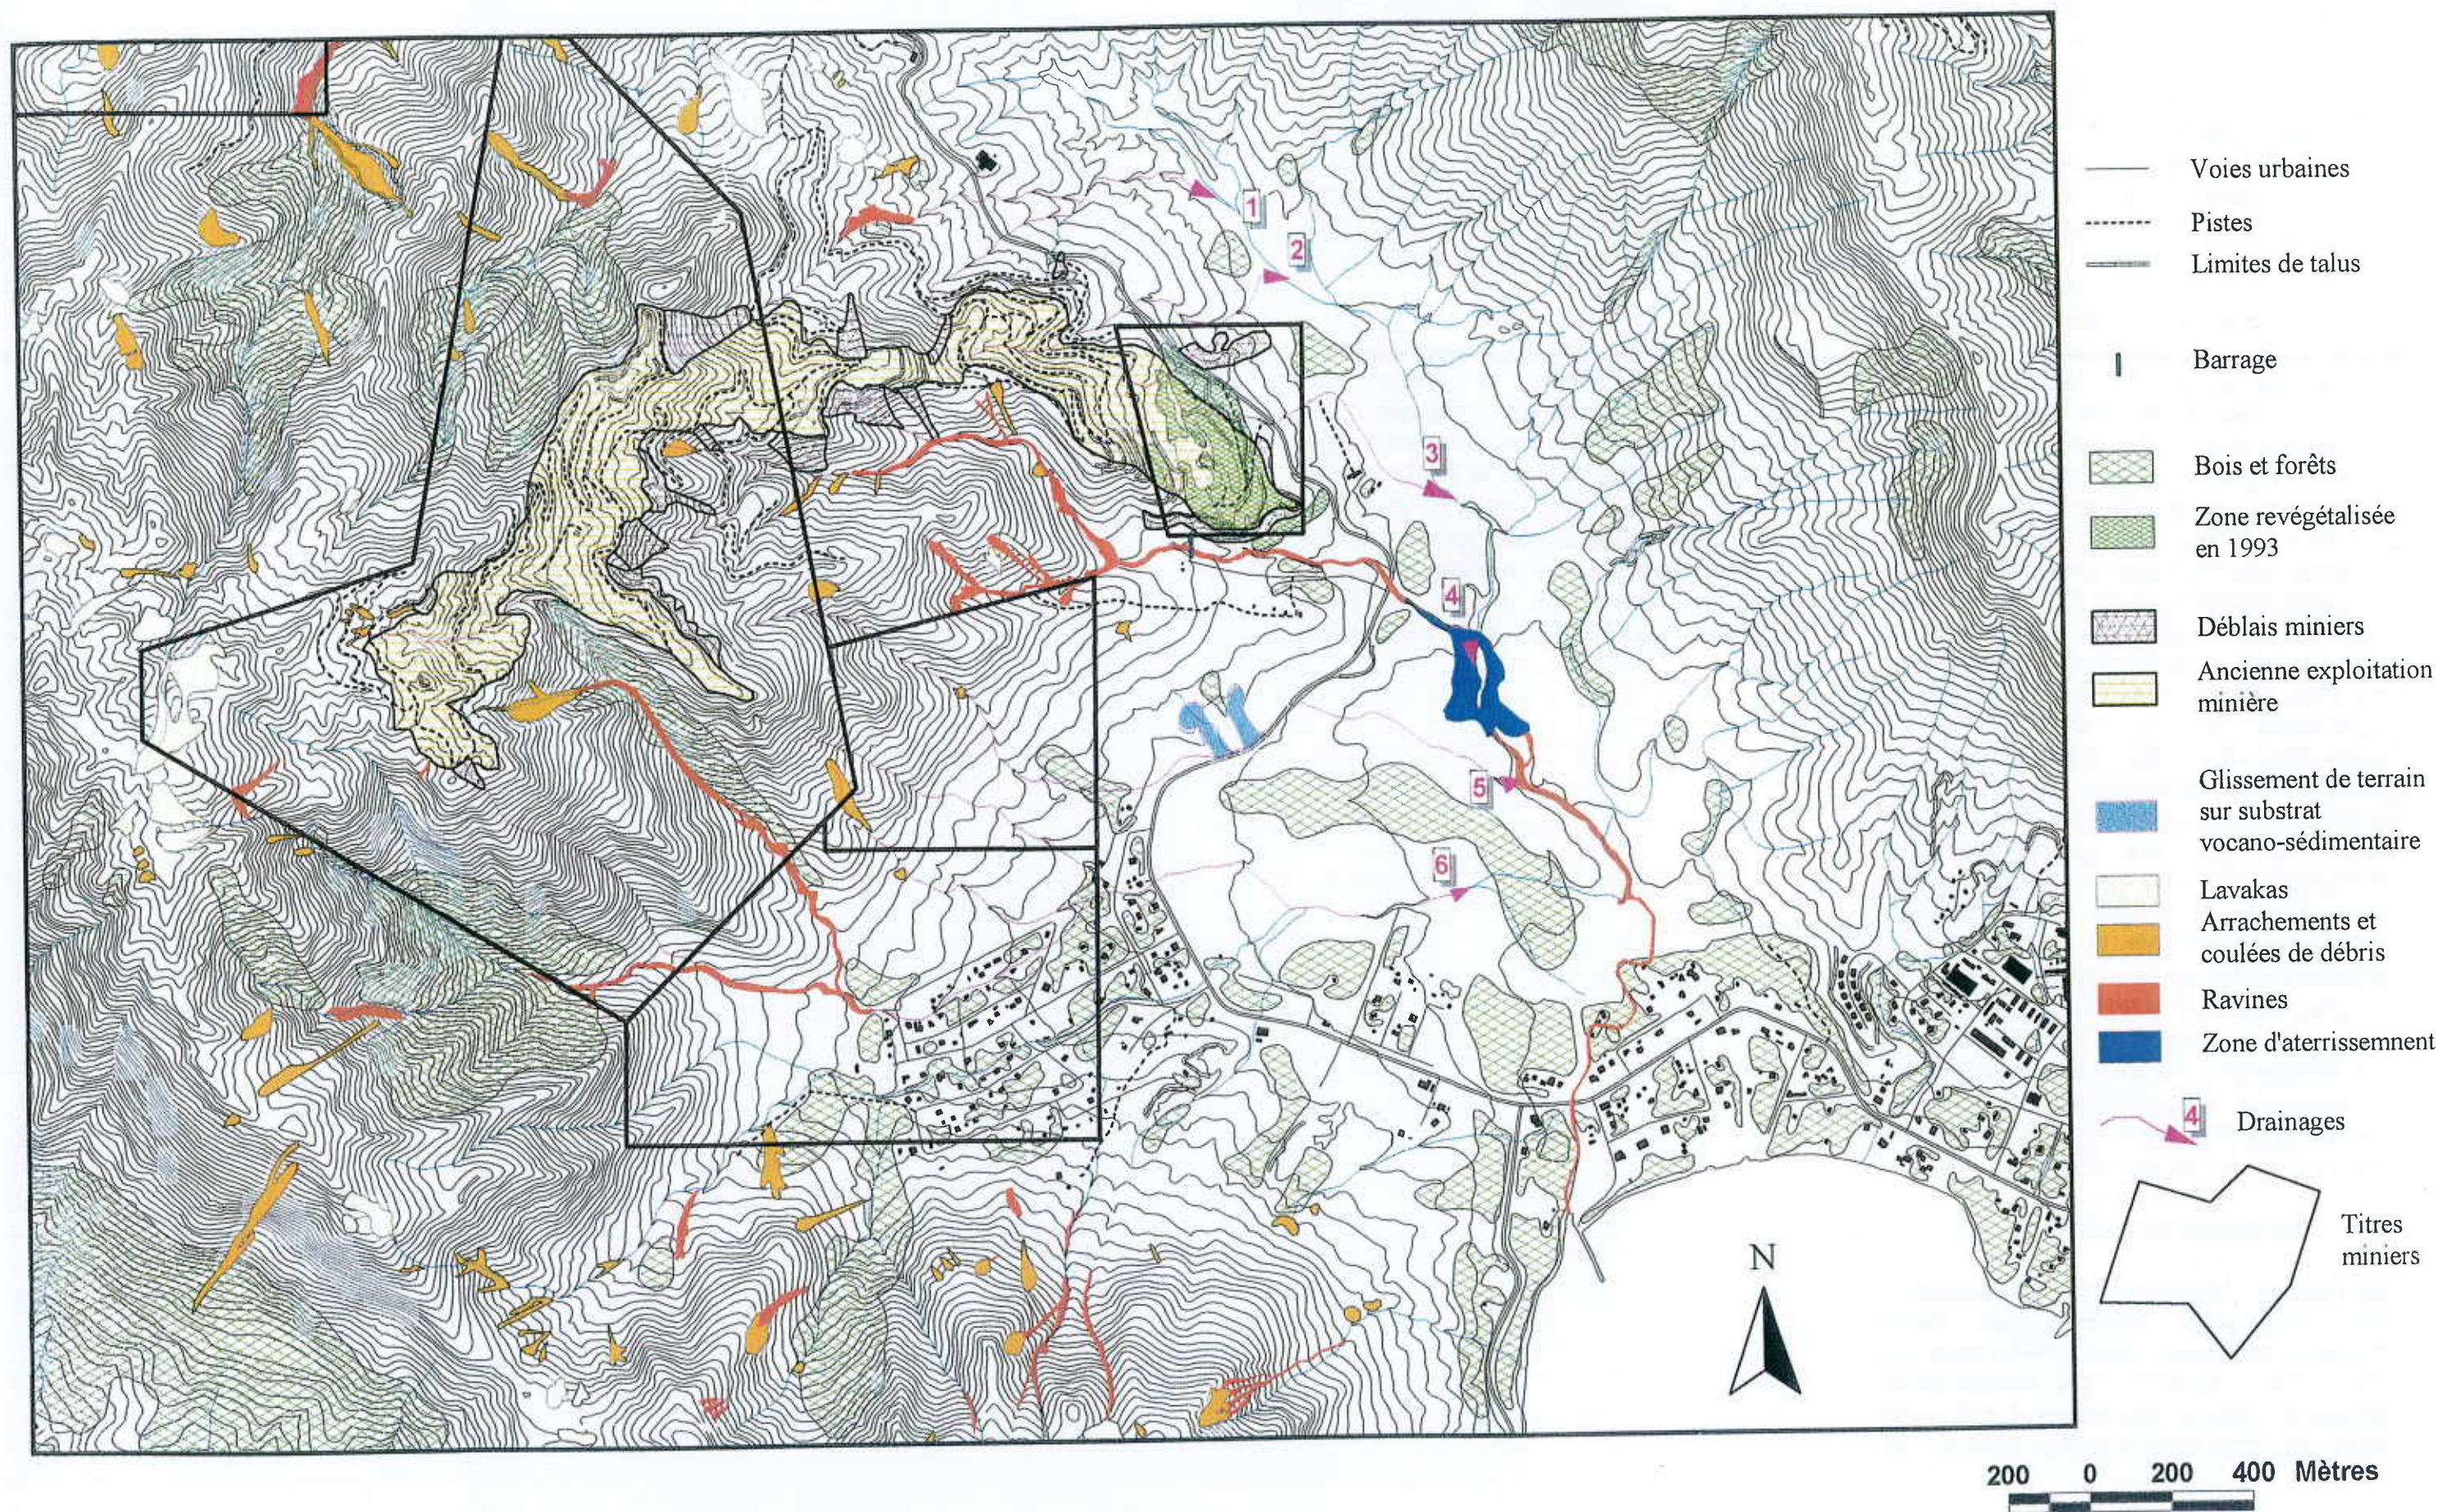
Fig. 22 - Ancienne mine de Rouvray: état des lieux

Six creeks principaux (numérotés de 1 à 6 sur la figure 22) drainent la zone. Tous sont plus ou moins directement touchés par les phénomènes de sédimentation et d'érosion induits par les travaux. Les quatre premiers, dans leur partie la plus amont, au droit des plus importantes décharges sont engravés et encombrés par les rejets de stériles. Dans leur partie médiane ils présentent tous les signes du ravinement actif. Le creek 1 dans sa partie aval est couvert par la végétation. En revanche, le creek 4 dans cette

même partie est notablement engravé et les produits grossiers issus des travaux miniers sont charriés jusqu'à 100 à 200 mètres à l'aval de la RP 2. Les creeks 5 et 6 ne sont pollués que par

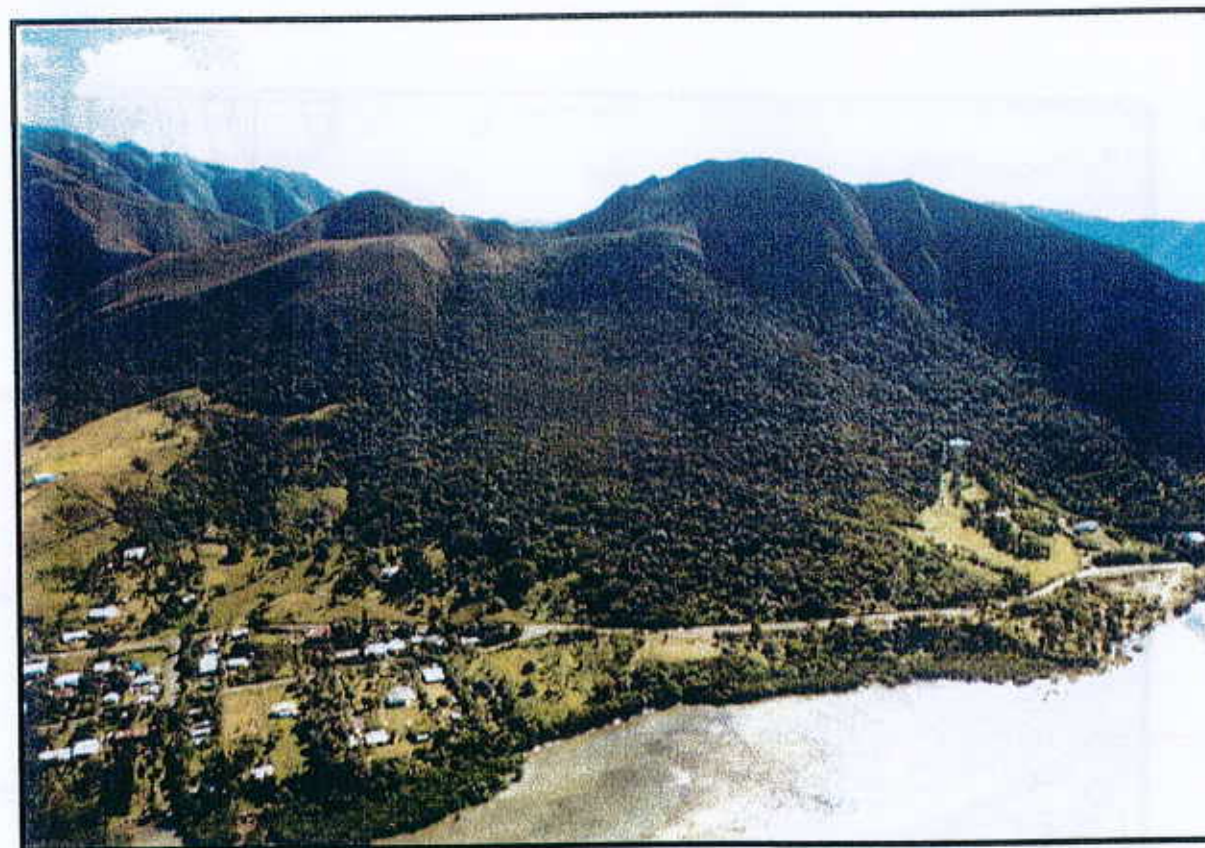
Dans le cadre de la zone d'étude on peut reconnaître une telle zone à l'Est du lotissement Léoni, dans une zone de forêt dense (figure 24 et 25). La crête du massif minier dans ce secteur (Ko Wé Kwié sur la coupure 1 / 10 000 DI3T) montre une forme en cirque perché à 300 mètres d'altitude, surmontant un replat anormal car ne se rattachant pas à une surface latéritique. Il s'agit vraisemblablement d'une zone d'affaissement à

Fig. 24 – Zone située à l'Est du lotissement Léoni. Ancienne forme d'écroulement reconnaissable dans le paysage

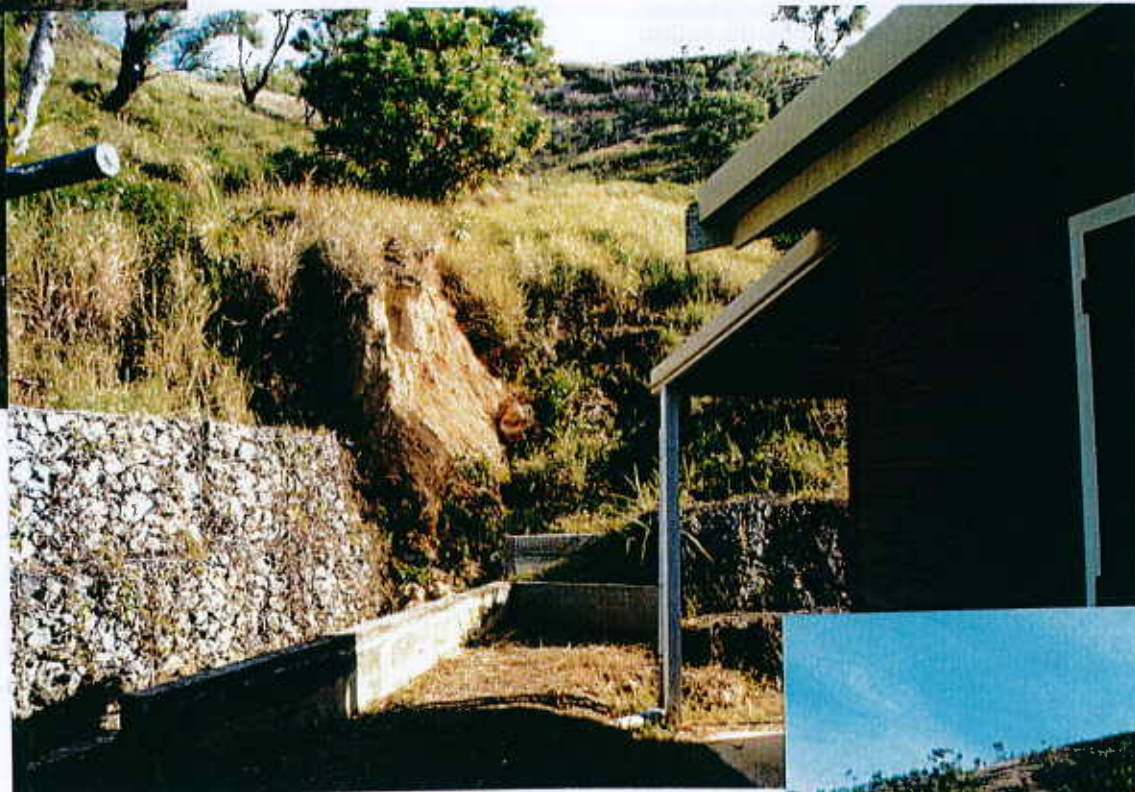
Photo 2 : Bourrelet frontal et protections en gabions

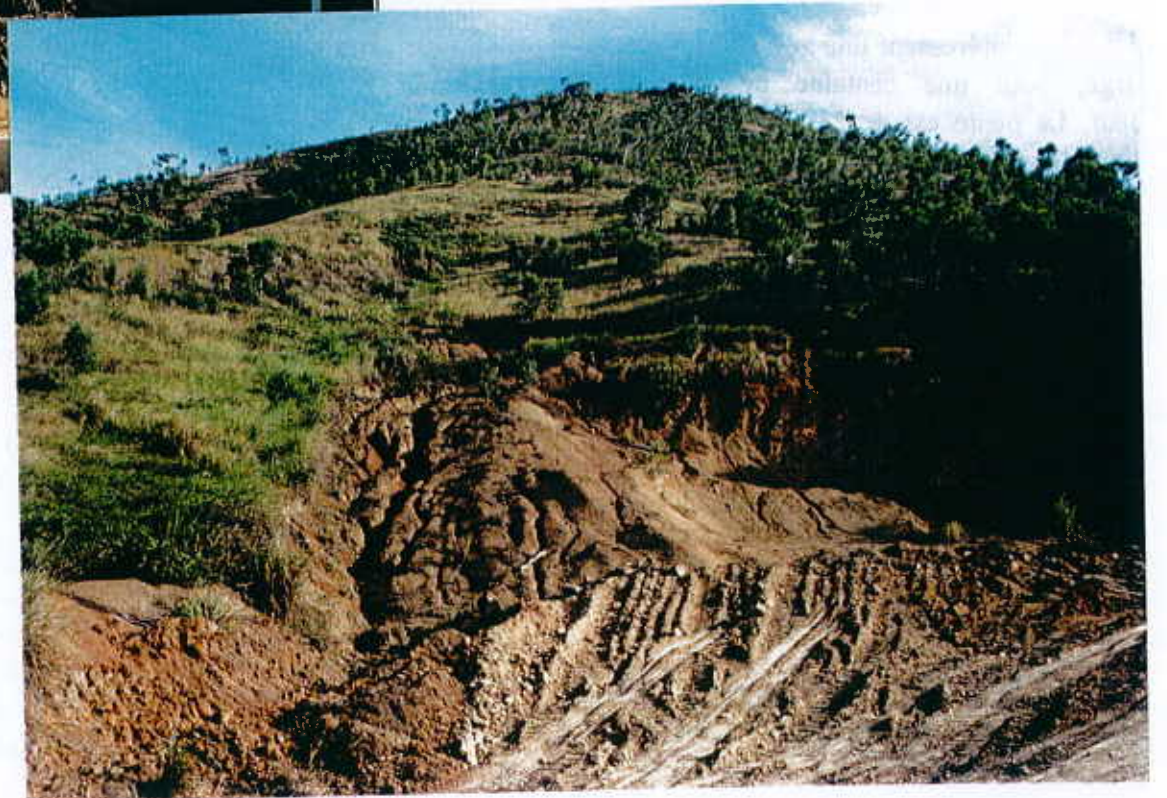
Photo 3 : Zone d'altération mise à jour dans la carrière située à l'Ouest
