Résultats de la recherche "Stockage déchets papier carton" sur la base de données ARIA - État au 28/09/2021

Liste de(s) critère(s) pour la recherche "Stockage déchets papier carton":

- Contient : stockage déchets papier carton

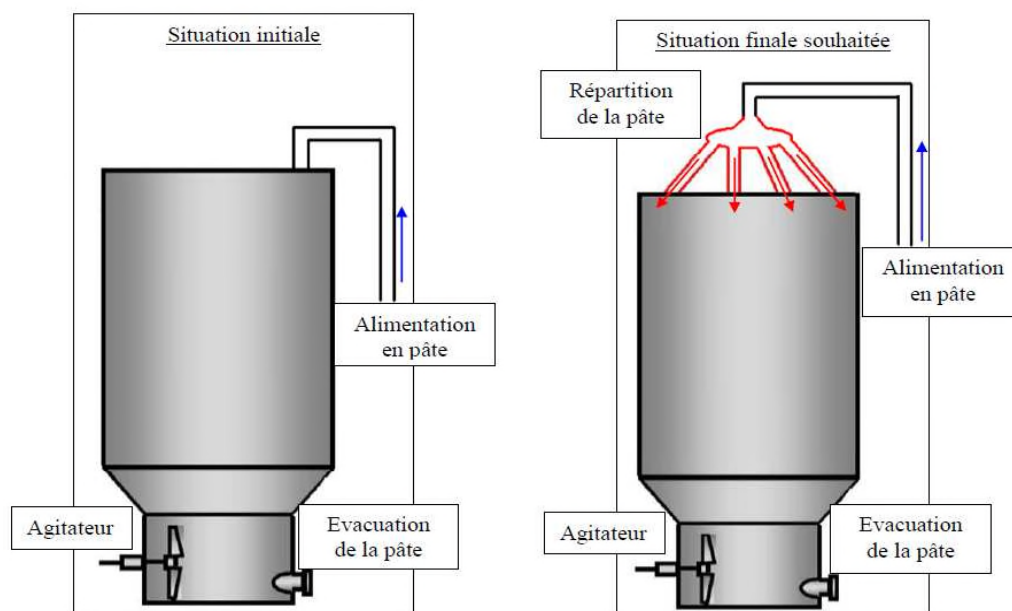
Des travaux préliminaires entrepris en décembre 2010 avaient permis de pré-installer un nouveau système de répartition de la pâte sur la tour de stockage FL en remplaçant l'unique tuyauterie par une tuyauterie se divisant en 4 bras (en rouge sur la figure). Le jour de l'accident, l'intervention réalisée par une entreprise sous-traitante spécialisée en chaudronnerie consistait à raccorder le tuyau d'alimentation de la pâte au système de répartition.

A 8h20, afin de réaliser ces travaux, les opérateurs arrêtent l'alimentation de la tour en pâte puis procèdent à une séquence de rinçage des tuyauteries à l'eau pendant 10 minutes. Cette procédure consiste à rincer tous les équipements du procédé par le passage de 20 à 40 m³ d'eau dans les tuyauteries qui s'ajoutent donc à la pâte présente dans la tour.

Simultanément, ils arrêtent le soutirage de la pâte ; une fois l'eau de rinçage introduite, le niveau de pâte à papier dans la tour de stockage FL reste donc constant pendant toute la durée de l'intervention.

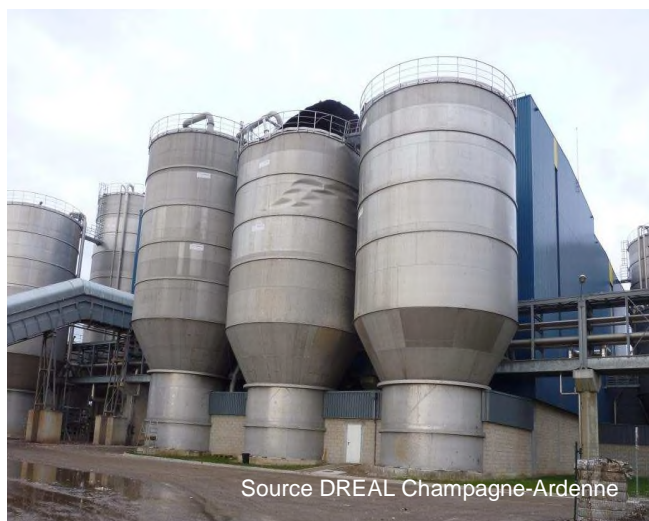
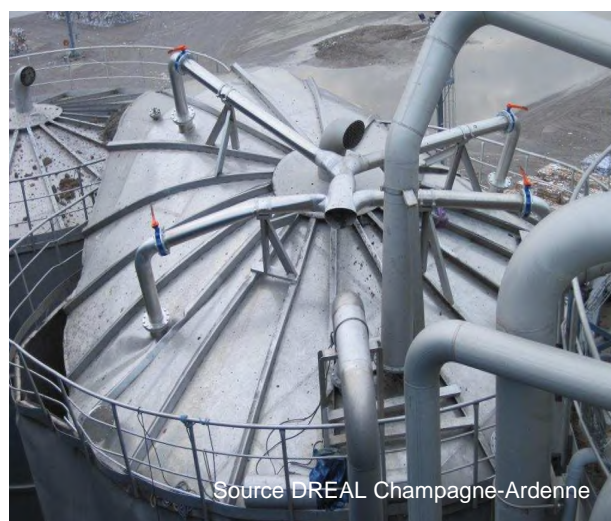
Au plan matériel, la tour de stockage FL est fortement endommagée et son utilisation est immédiatement interdite par l'inspection des installations classées. Cette décision entraîne l'arrêt de la production, la cuve étant indispensable au fonctionnement de l'usine.

Les conclusions des deux organismes convergent et les causes de l'explosion ont pu être établies avec certitude : la pâte à papier stockée sous certaines conditions peut fermenter et produire de l'hydrogène.

- la pâte à papier stockée dans la tour a dégagé de l'hydrogène à un débit tel que la LIE (limite inférieure d'explosivité) a pu être atteinte en quelques heures,
- l'hydrogène s'est mélangé avec l'air présent dans le ciel de la tour pour y former une ATEX (atmosphère explosive),
- la source d'inflammation de l'ATEX est une particule incandescente produite lors du tronçonnage à la disqueuse de la canalisation reliée au ciel de la tour,
- la surpression développée par l'explosion a conduit à la rupture du toit de la tour au niveau du cordon de soudure de raccordement avec la virole cylindrique.

Il est probable que cette ATEX n'ait pas été présente en permanence dans le ciel de la tour et qu'elle dépende en particulier des variations de son taux de remplissage. Le jour de l'explosion, toutes les conditions d'explosion de l'ATEX (formation et inflammation) étaient réunies, ce qui n'était pas le cas lors des travaux par points chauds précédents où le taux de remplissage de la tour était nettement inférieur.

- prescrire les mesures d'urgence nécessaires à la mise en sécurité des installations,
- demander à l'exploitant de prélever un échantillon représentatif de pâte à papier pour pouvoir réaliser des analyses et reproduire si possible les conditions de l'accident,
- transmettre sous 2 mois un rapport détaillé sur l'accident,
- mettre à jour son étude de dangers sous un délai de 2 mois à compter de la réception du rapport d'accident,
- subordonner la réutilisation de la cuve endommagée et des équipements connexes à la vérification des installations par un bureau d'études spécialisé en construction.
