# Débordement des conteneurs open top de récupération des eaux contaminées du parc de stockage des résidus de KO2

Date de l'incident : 26/12/2022

CE 2023 - DIMENC - 17965

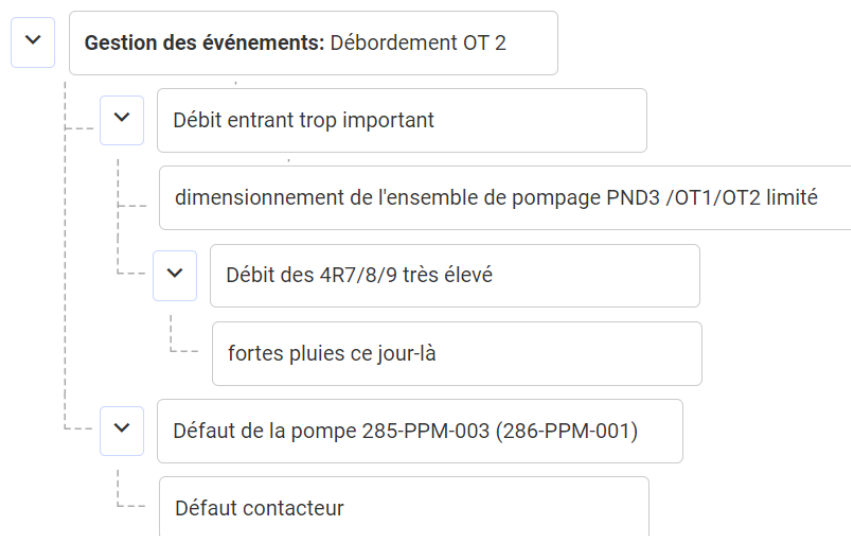
Le 26/12/2022 à 22h50, le pilote UPM constate le débordement du conteneur de récupération des drains de pied de berme .

Ce débordement intervient durant de fortes pluies.

A l'arrivée sur place, la pompe 286-PPM-001 (de capacité 120M3/h) est en défaut contacteur. Les 2 autres pompes sur zone sont en opération : 285-PPM-002/003.

L'équipe démarre la moto-pompe GODWIN (200m3/h), mais le dernier conteneur open top déborde jusqu'à la fin de la grosse pluie, soit jusqu'à 00h20.

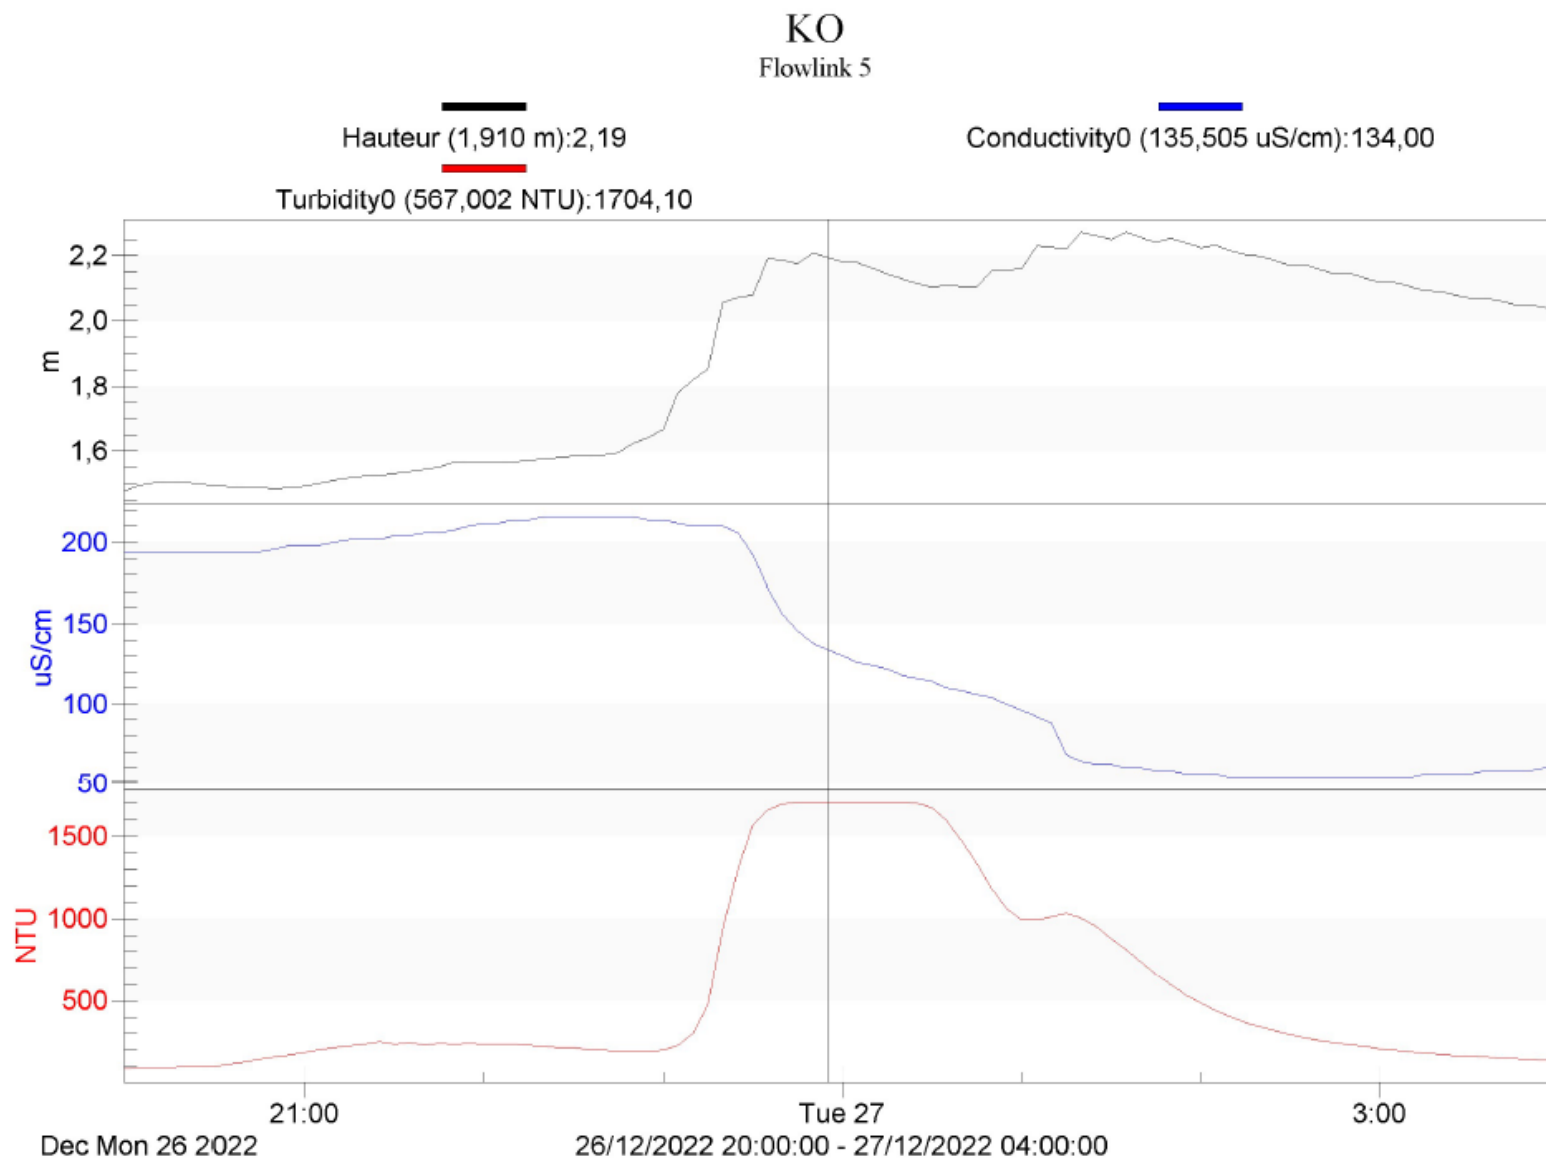
# Suivi de la qualité des eaux sur KOL

Aucun signal anormal de modification de la qualité des eaux n'est observé sur les stations d'échantillonnage KOL et KAL situées en aval de la zone – cf. slides suivantes.
