Direction de l'Éducation  
et de la Réussite de la  
province Sud

**Objet** : Collège Jean Mariotti – Travaux de rénovation du logement de fonction 1 (Principale adjointe)

**Annexe** : Rapport photo numéroté.

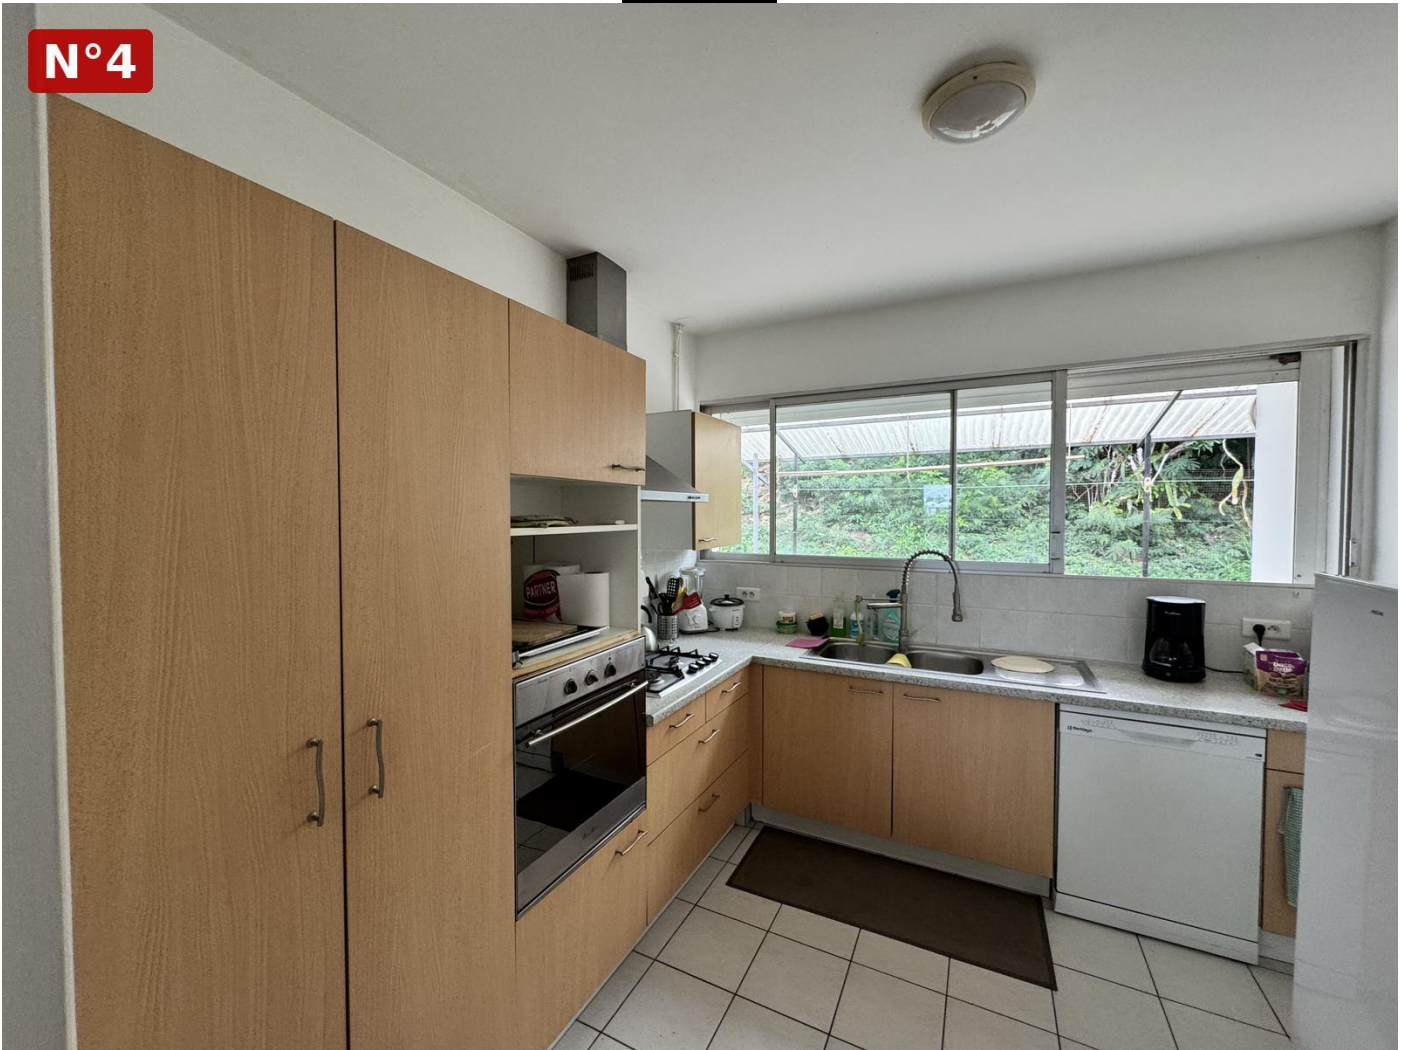
N°4

- Remplacement intégral des meubles de cuisine (éléments bas et hauts, agencement actuel en L, cf. photo n°4), y compris plan de travail, et remise en peinture des murs et du plafond (2 couches, en blanc) ; le candidat proposera un ensemble cohérent (meubles, hotte, évier, mitigeur ci-dessous compris) et non des éléments dépareillés ;

- Dépose de l'ancien ensemble four et plaque gaz, fourniture et pose d'un four neuf et d'une plaque à induction, y compris raccordement électrique complet des deux équipements ; l'entreprise devra au préalable vérifier la section du câble d'alimentation dédié et la capacité du

tableau électrique, et procéder si nécessaire à l'adaptation du câblage et à la pose d'un disjoncteur dédié pour l'alimentation de la plaque à induction (cf. photos n°4 à 7) ;

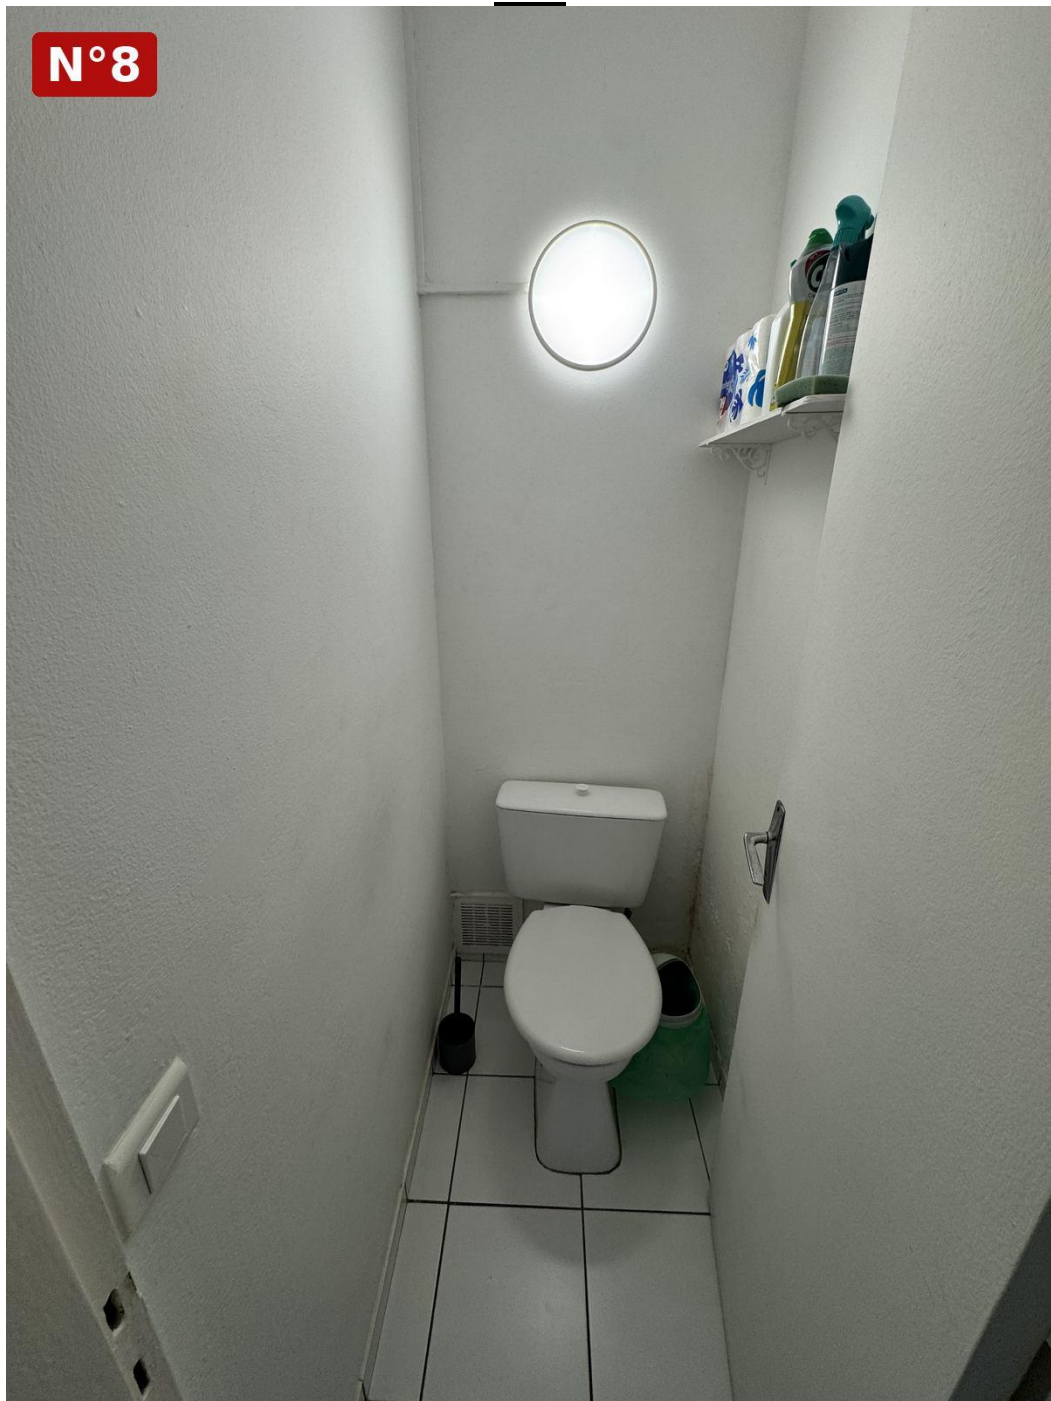
- WC : diagnostic du mécanisme de chasse d'eau et désengorgement avec vérification du débit d'évacuation (cf. photo n°8) ;
- Diagnostic de l'origine des traces d'humidité constatées en bas du mur droit du WC (cf. photo n°9) et reprise de l'enduit après traitement de la cause identifiée, suivie d'une remise en peinture (2 couches, peinture adaptée aux milieux humides et anti-fongique, teinte identique à l'existant) sur l'ensemble du pan de mur concerné ; ce diagnostic sera mené de façon coordonnée avec celui du couloir ci-dessous, ces deux désordres pouvant avoir une origine commune.

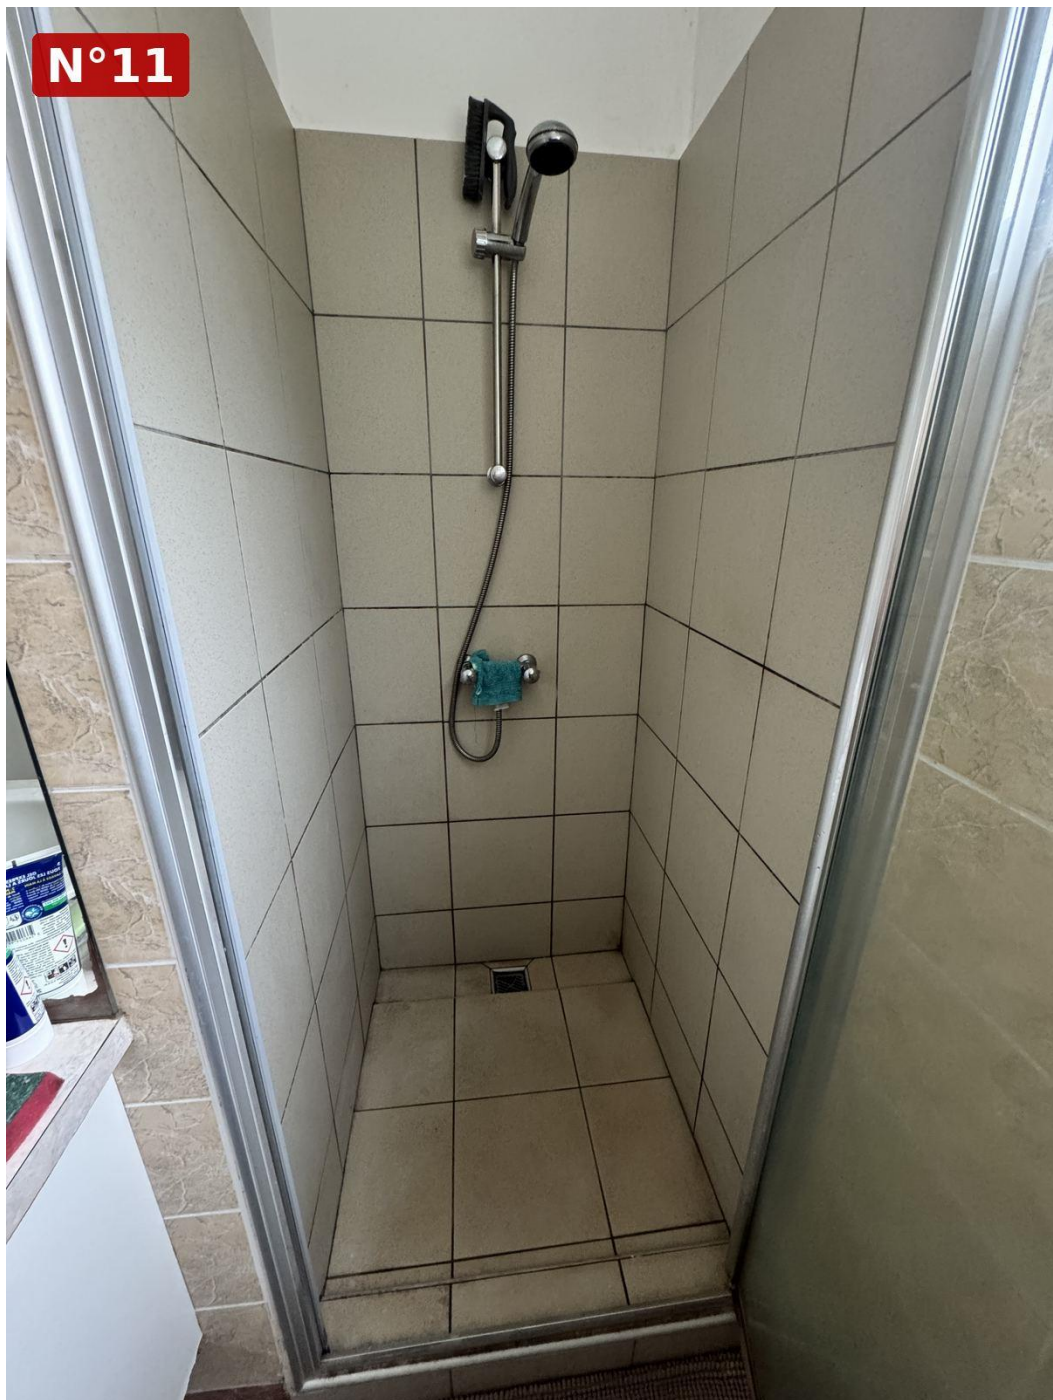
- Remplacement du meuble double vasque (cf. photo n°10) ;
- Reprise de l'évacuation de la douche après diagnostic de la fuite constatée (cf. photo n°11) ;
- Remplacement du miroir (cf. photo n°10) ;
- Remplacement des mitigeurs des deux vasques (cf. photo n°10) et du mitigeur de la douche, ce dernier avec pommeau sur barre de douche coulissante et ciel de pluie fixe en complément (cf. photo n°11).

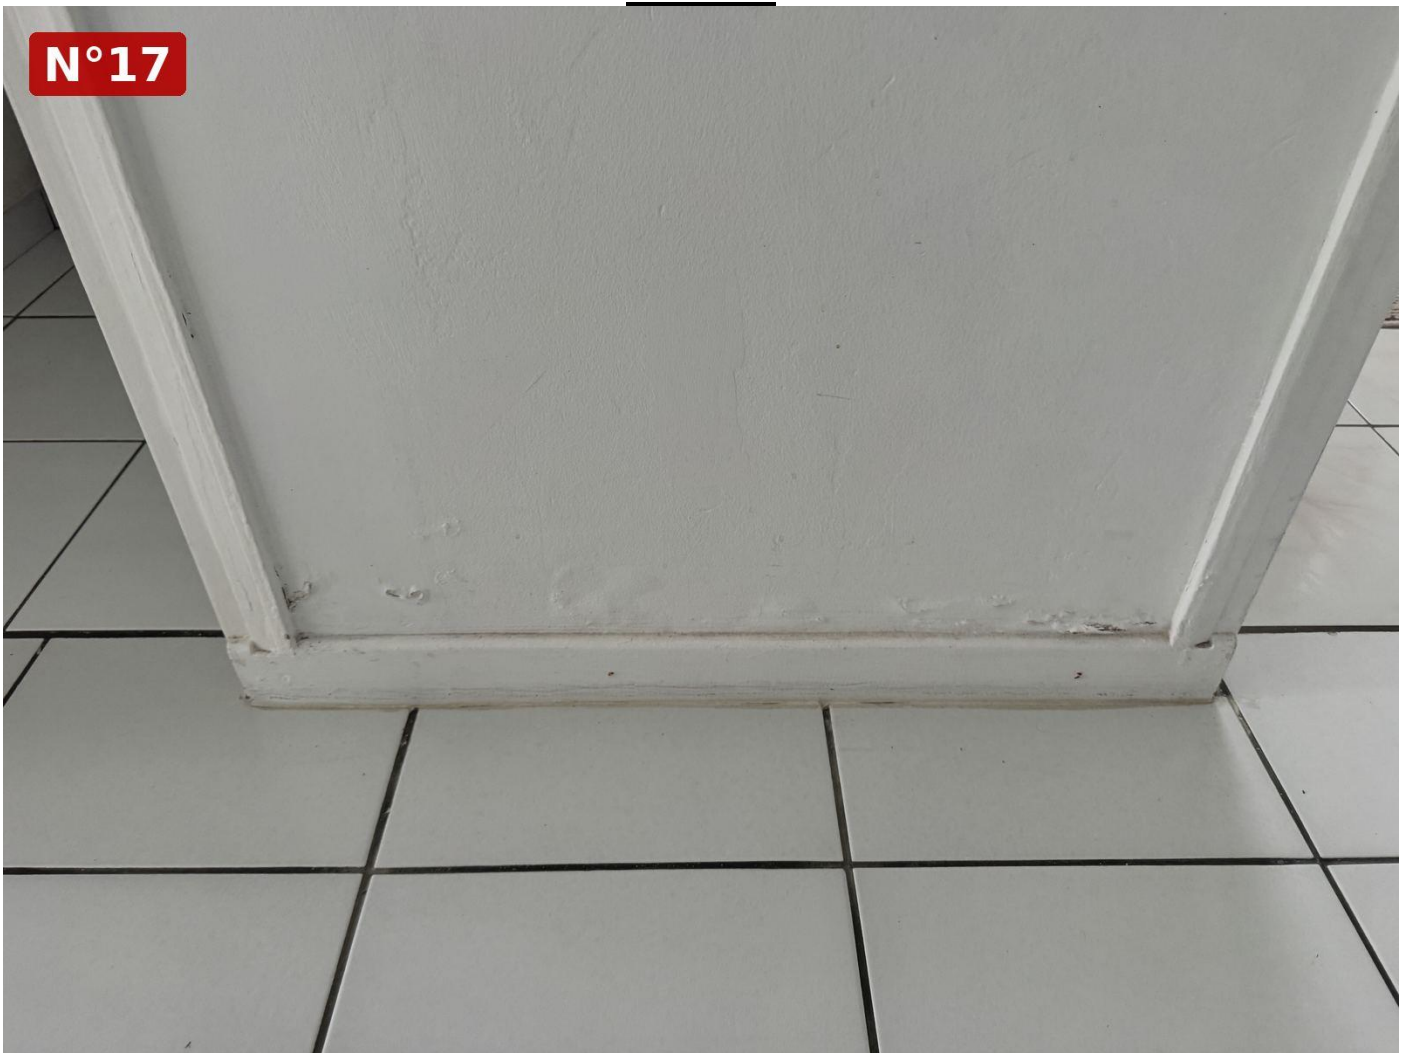
- Diagnostic de l'origine des traces d'infiltration d'eau en pied de mur (cf. photo n°17) et reprise de l'enduit après traitement de la cause identifiée, suivie d'une remise en peinture (2 couches, teinte identique à l'existant) sur l'ensemble du pan de mur concerné ; à coordonner avec le diagnostic du WC ci-dessus.

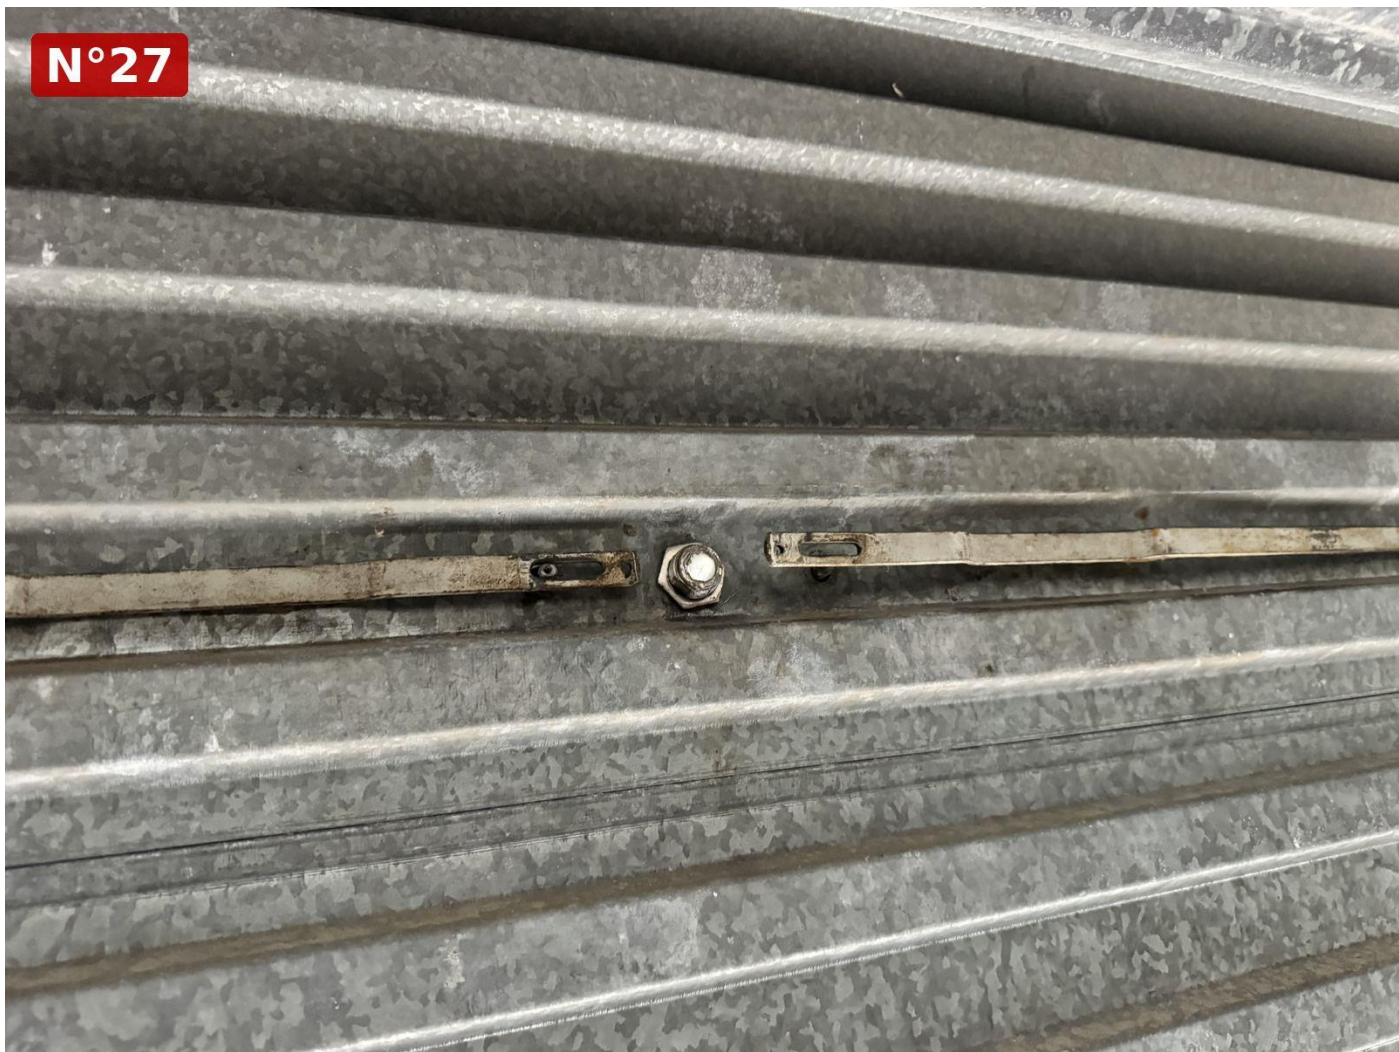
N°27

- Portail du garage : fourniture et pose d'une serrure, actuellement manquante (cf. photos n°27 à 29).
