Porter à Connaissance
Complément au dossier de déclaration ICPE

**Hôtel Méridien, commune de l'île des Pins,
Province Sud**

Objet : Porter à connaissance pour complément du dossier de déclaration ICPE relative aux installations de l'hôtel Méridien à l'île de Pins

Porter à Connaissance

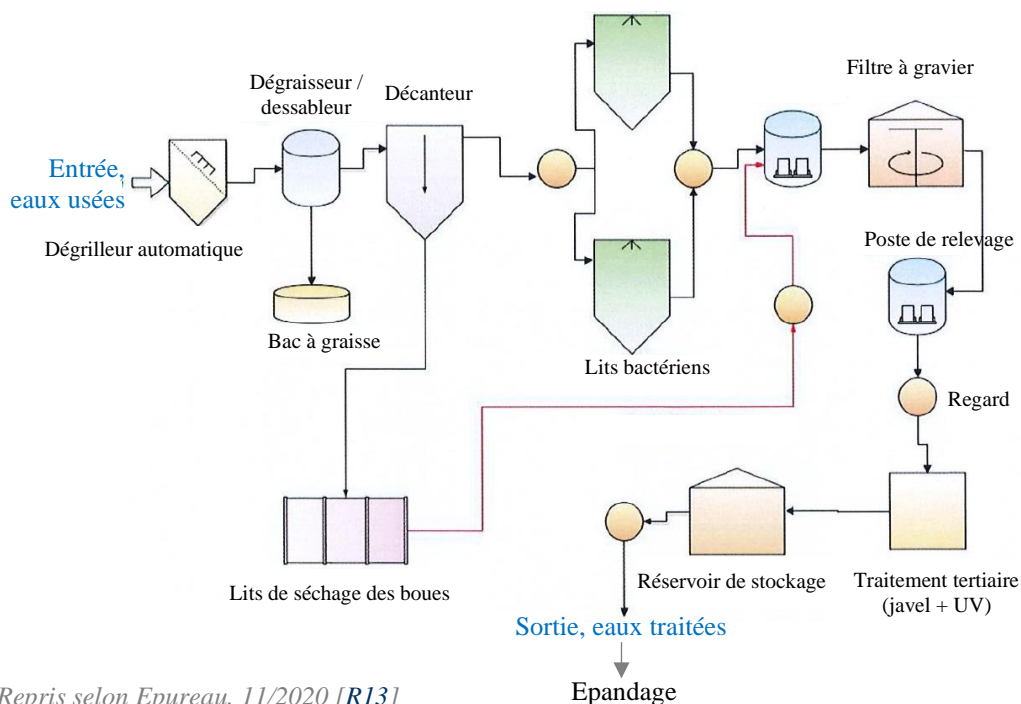
Figure 02 : Synoptique simplifié de la filière de traitement

La station d'épuration est un système d'assainissement collectif de type lits bactériens [R13]. Un synoptique simplifié de la filière de traitement actuelle est présenté figure 02.

NB : Traitement tertiaire : il n'y a actuellement pas de traitement par chlore et la lampe UV est en attente de changement. Une étude de faisabilité est en cours.

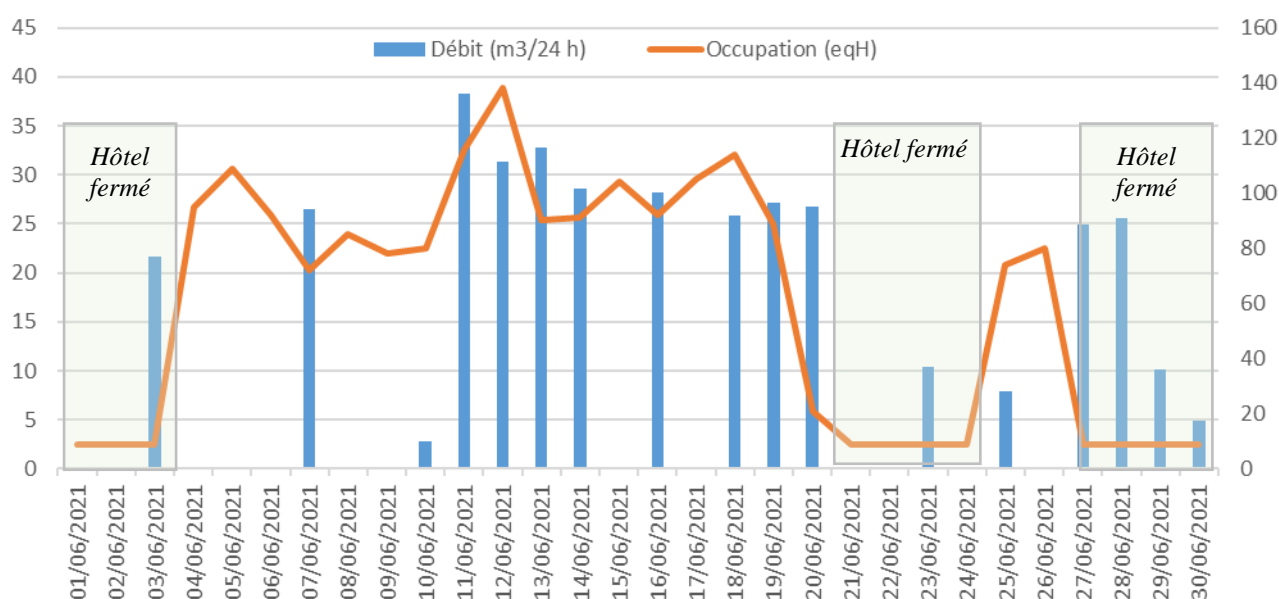
Figure 04 : Débits journaliers et occupation (juin 2021)

Par ailleurs, la figure 04 présente les débits journaliers (du mois de juin 2021) avec en parallèle le nombre de personnes présentes en eqH⁴.

Durant cette période, les débits journaliers d'effluents à traiter ont varié de 4.96 à un maximum à 38.23 m³/j, avec de 9 à 138 eqH présents.

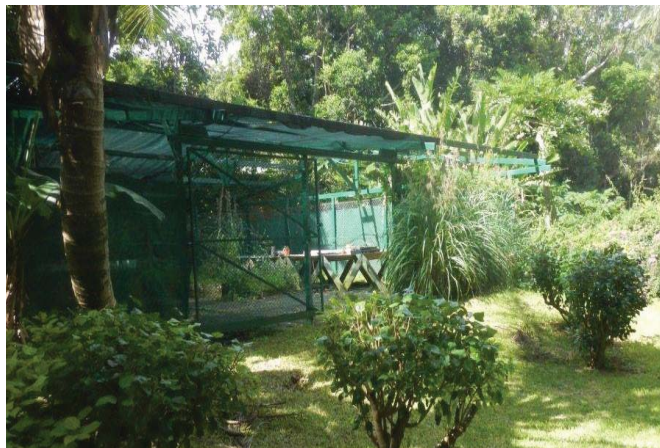
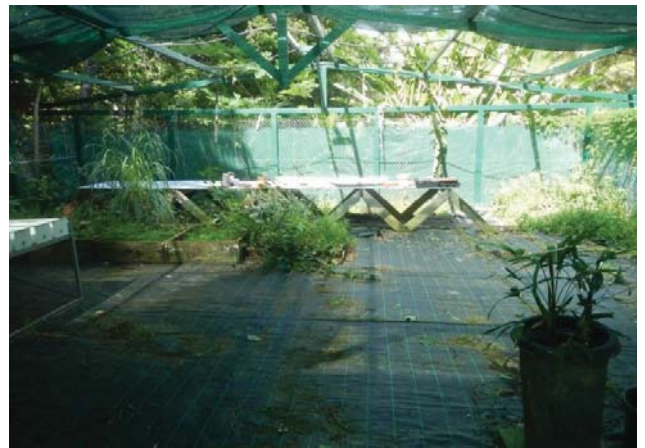
Photos n°1 : Zone de réalisation des mesures

Les essais sont réalisés à l'intérieur d'une serre (Cf. Photo n°1) Le sol en place est constitué d'un sable limoneux avec présence de gravillons.

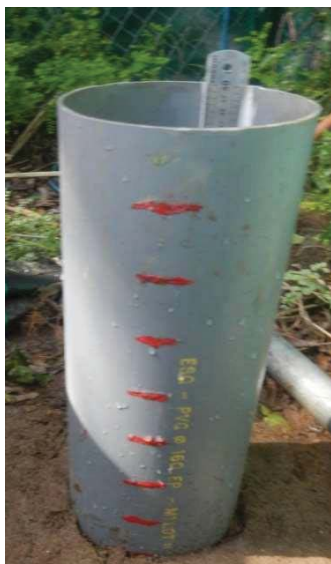
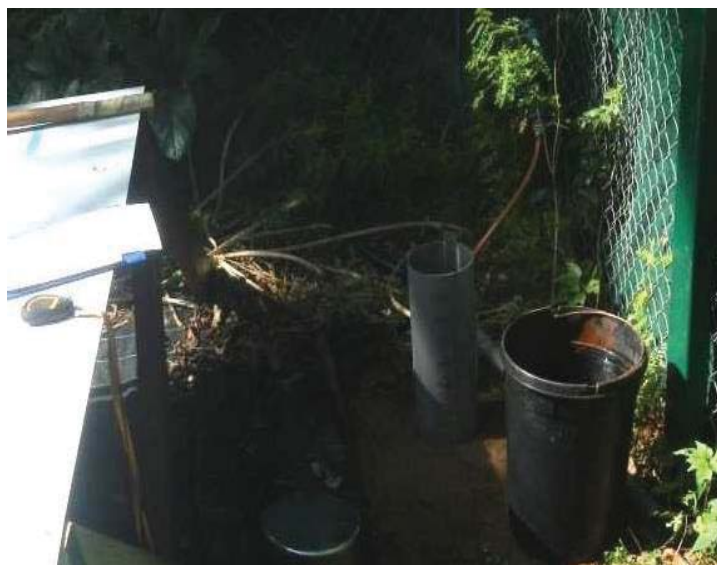
Photos n°2 : Implantation des mesures

Le principe utilisé est celui de la perméabilité à charge variable à l'aide d'un perméamètre à simple anneau (Cf. Photo n°2)

Les mesures sont réalisées en deux point diagonalement opposés dans la serre.

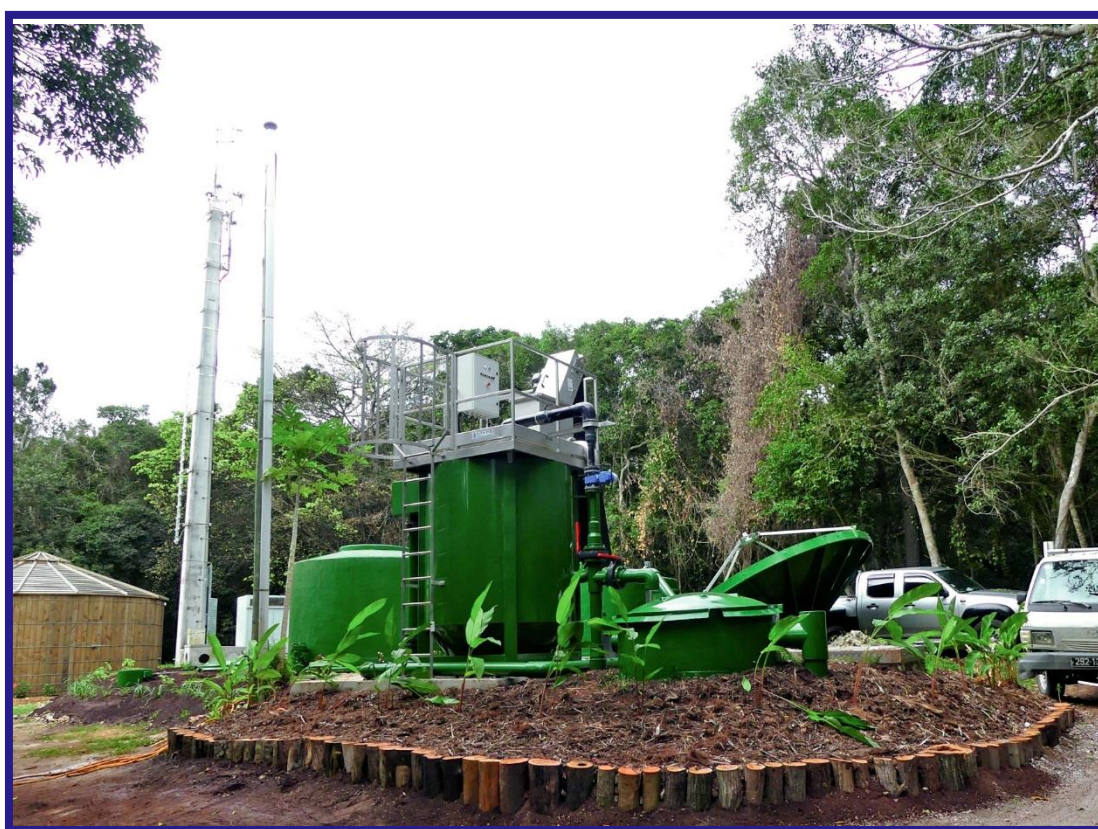
RAPPORT BILAN 24H 2022

STATION D'EPURATION
MERIDIEN ILE DES PINS
STATION DE TYPE LITS BACTERIENS
Mesures réalisées du 26 au 27 janvier 2022

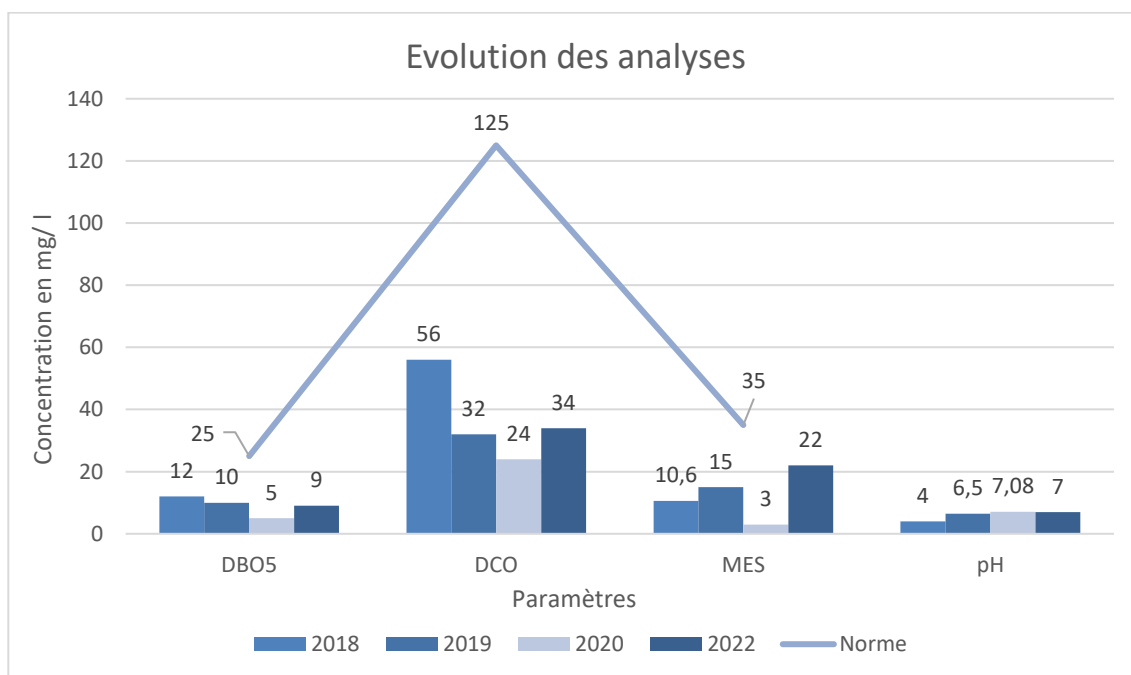
Suivi des analyses physico-chimiques :

Bon traitement des effluents et bonne qualité des eaux en sortie de station d'épuration depuis 2018 conformément à la réglementation applicable.
