# Usine de DONIAMBO

Bilan semestriel  
1<sup>er</sup> semestre 2022

Conformément à l'article 9.2 de l'arrêté n°11387-2009/ARR/DIMEN du 12/11/2009 autorisant l'exploitation du site industriel de Doniambo, ce bilan présente les résultats de l'ensemble des mesures de surveillance pour le 1<sup>er</sup> semestre 2022

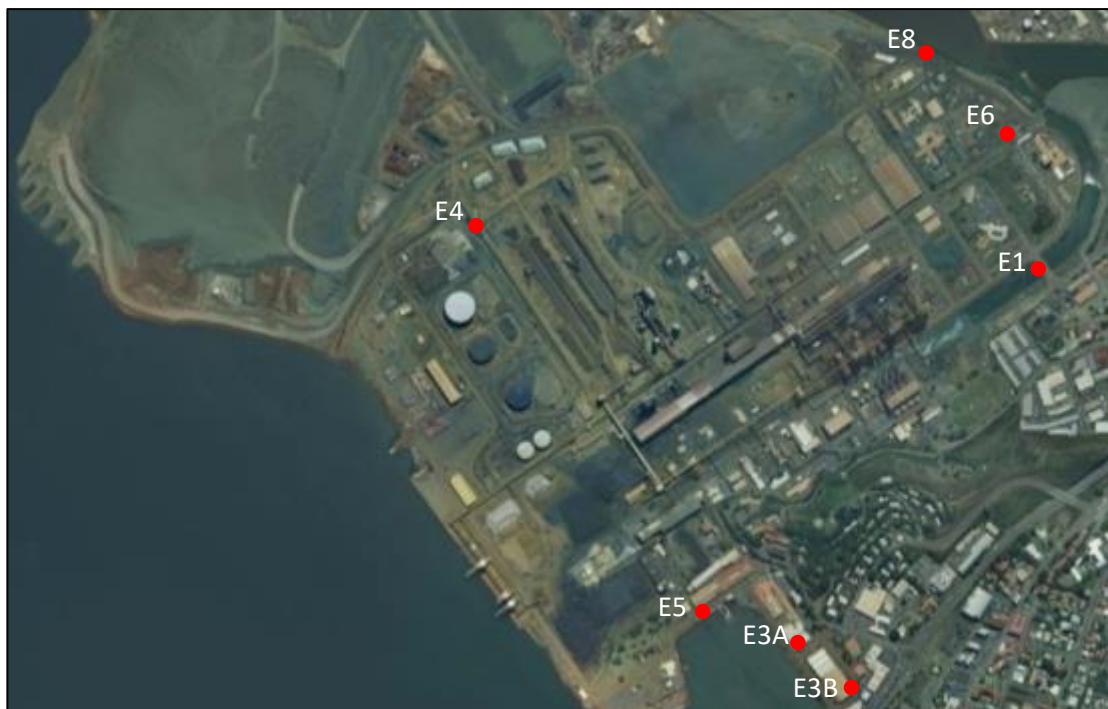
Figure 2 : Carte de localisation des stations d'échantillonnage des rejets aqueux.

La figure (Figure 2) et le tableau (Tableau 1) suivants présentent les stations d'échantillonnage des rejets liquides du site de Doniambo.

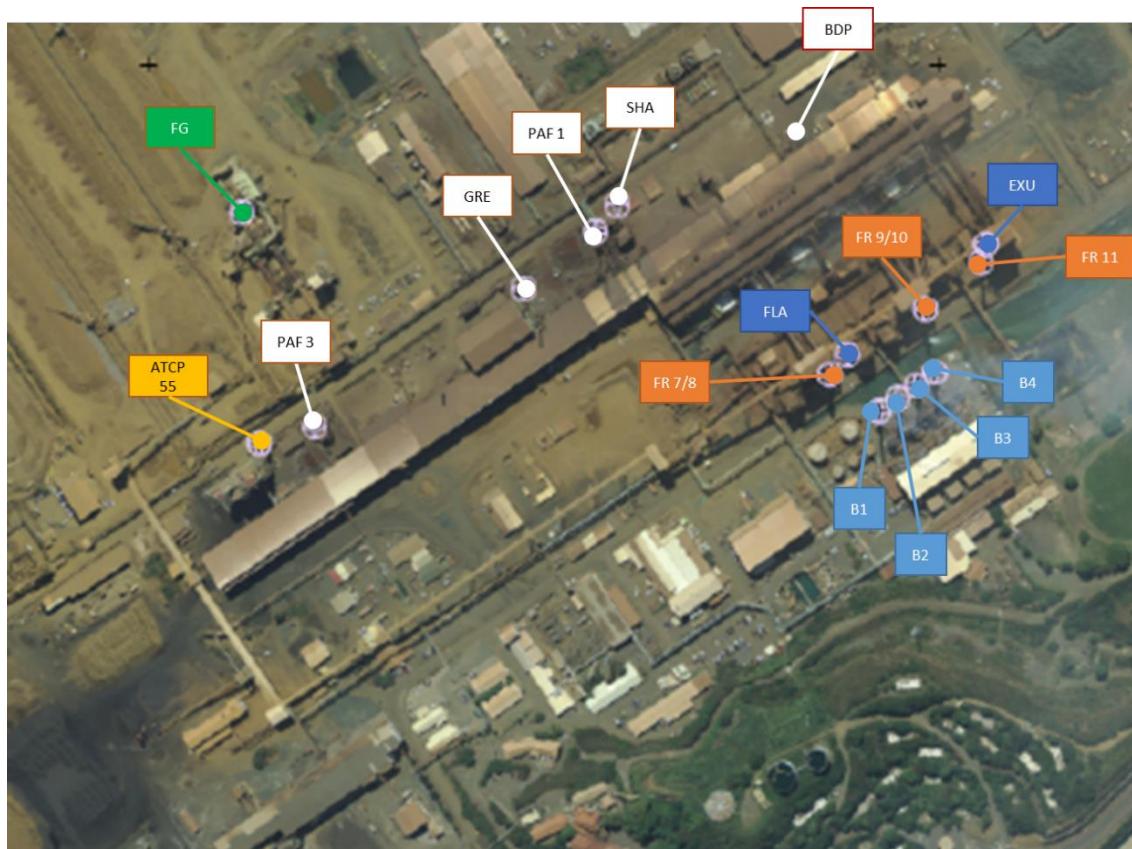
Figure 34 : Localisation des différentes cheminées du site industriel de Doniambo

Différents paramètres sont mesurés en continu ou ponctuellement sur les cheminées du site de Doniambo. La localisation des différentes cheminées du site de Doniambo est présentée sur la figure ci-après (Figure 34). Les résultats du suivi sont présentés ci-après, l'analyse des dépassements des valeurs limites d'émission réglementaires est présentée au chapitre 2.2.3.

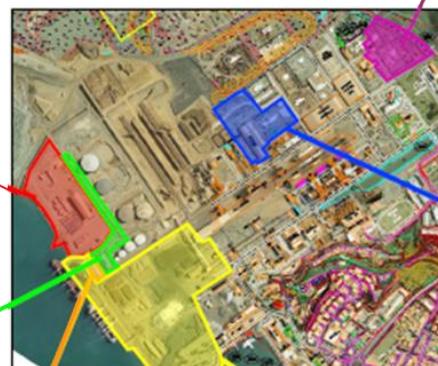
Occupation des appâts par les fourmis présentes sur la zone de stockage AFX du site industriel de la SLN à Doniambo – juin 2022 (nb. total d'appâts: 282).
