## Ancien Centre d'Enfouissement Technique (CET) de la Coulée

# Rapport quinquennal de post- exploitation

**Période 2016/2021**

Rapport n°:A001.22031.001

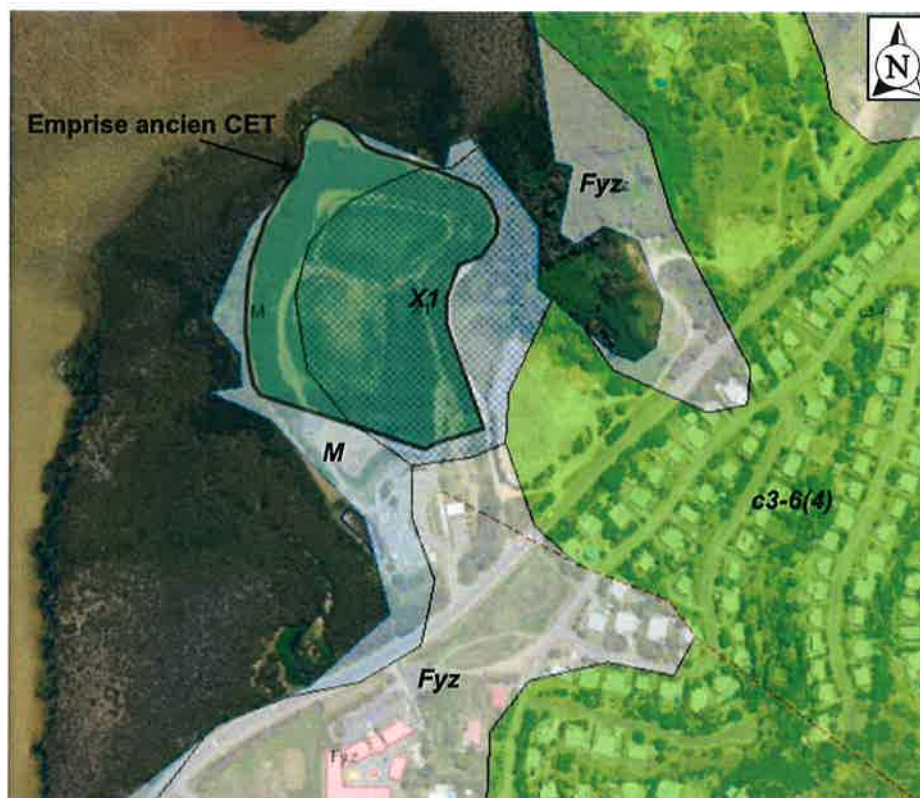
Figure 2 : Extrait de la carte géologique 1/50 000e

D'après la carte géologique 1/50 000<sup>e</sup> disponible sur Géorep (Figure 2), les remblais anthropiques de l'ancien CET (X1) ont été entreposés sur des formations géologiques :

- formations littorales indifférenciées (M) ;
  - alluvions actuelles et récentes (Fyz).
- du Crétacé supérieur – Paléocène à savoir, des argilites, grès, schistes tufacés indifférenciés (c3-6(4)).

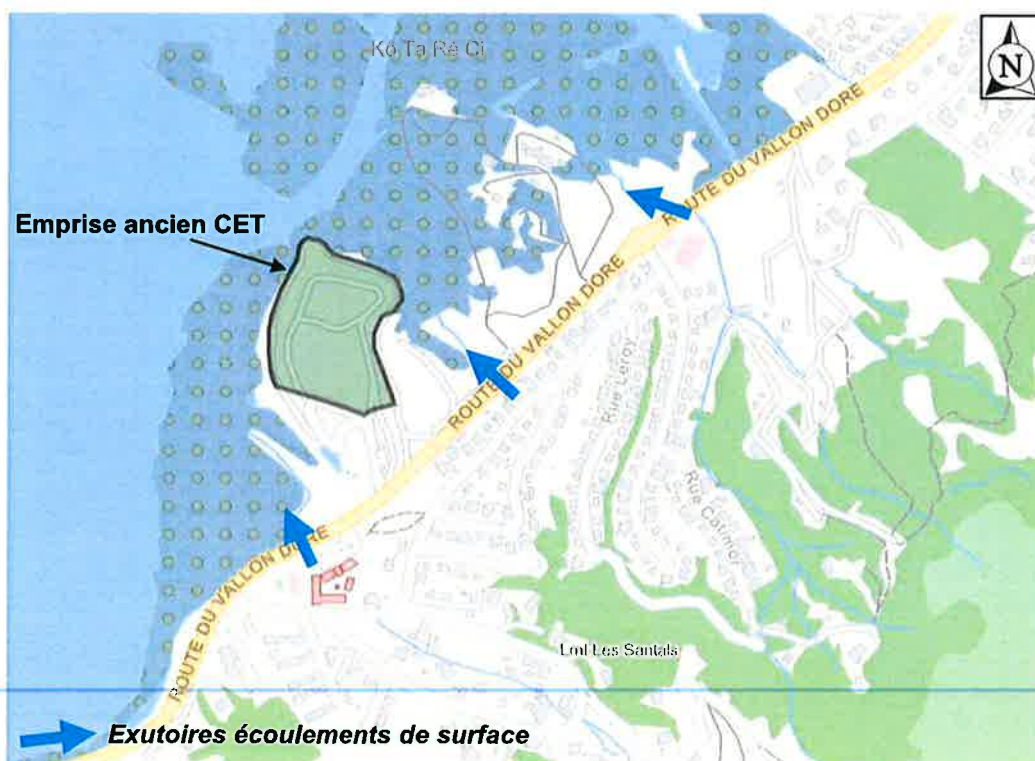
Figure 4 : Contexte hydrologique

Au droit de la zone d'étude, il est à noter la présence de petits creeks non pérenne situés sur le flanc ouest du Mont Dore et dont les exutoires sont situés au sud, à l'est et au nord-est de l'ancien CET (Figure 4).

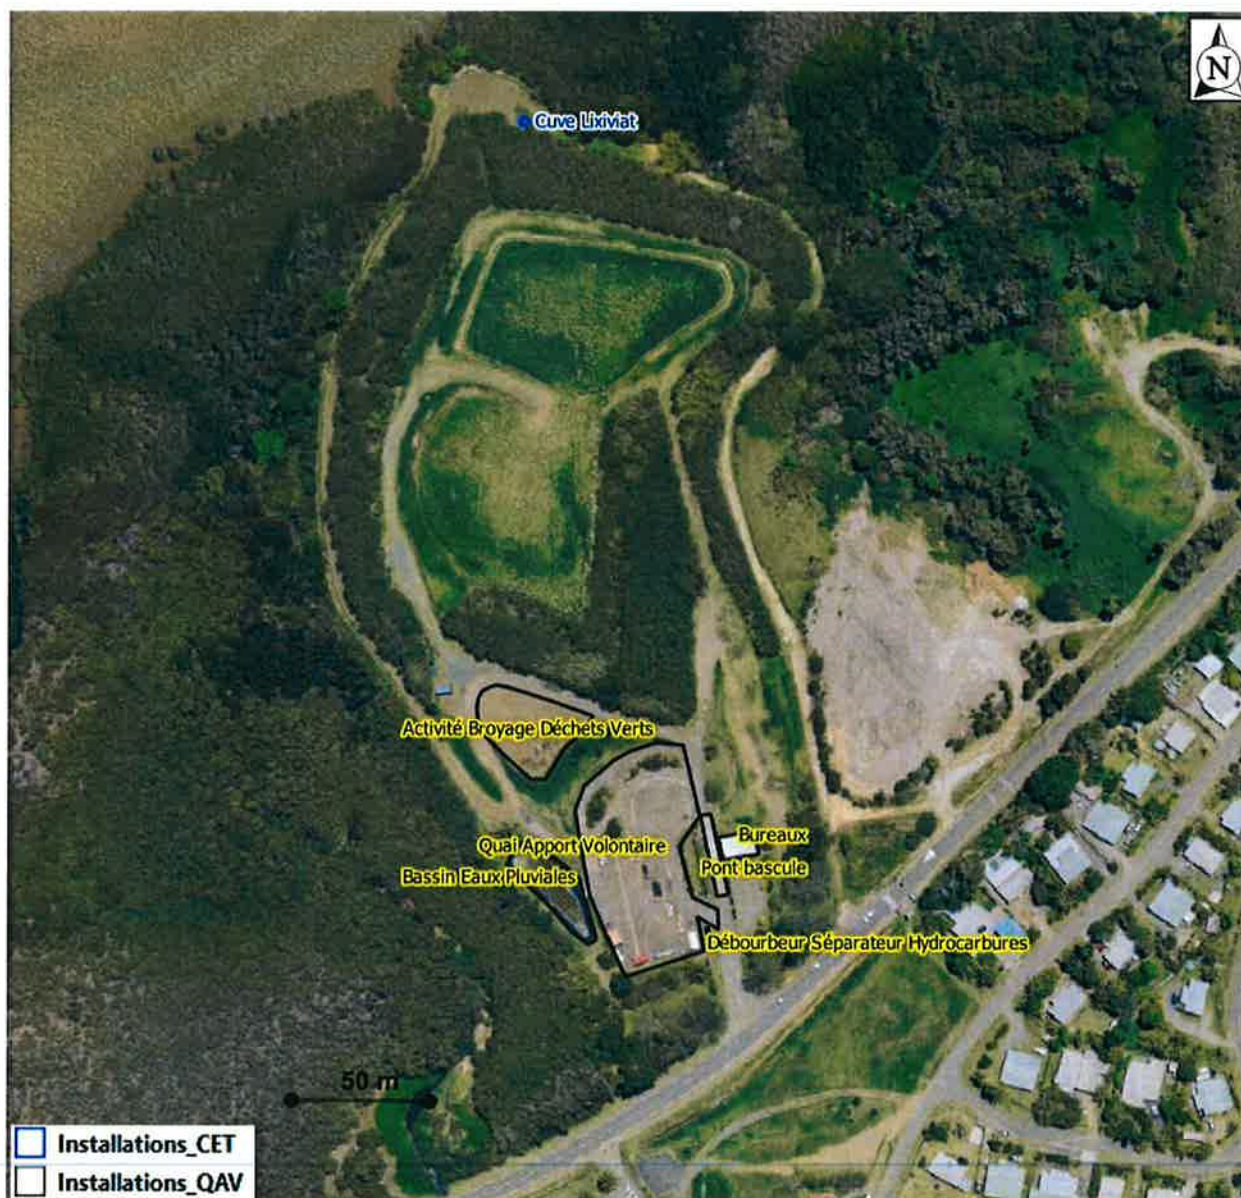
Figure 5 : Installations existantes au niveau de l'ancien CET et du QAV de la Coulée

En post-exploitation depuis juin 2012 (fin des travaux de réhabilitation), le site dispose toujours des équipements suivants pour la gestion des effluents liquides :

- une cuve de stockage des lixiviats ,
- un réseau de collecte des lixiviats,
- des fossés de collecte des eaux pluviales de ruissellement.

Au droit de l'ancien CET, différentes installations sont également existantes pour le fonctionnement du Quai d'Apport Volontaire (QAV) et l'activité de broyage de déchets verts associée.

L'ensemble des ouvrages et installations fixes présents sur le site sont localisés sur la Figure 5.

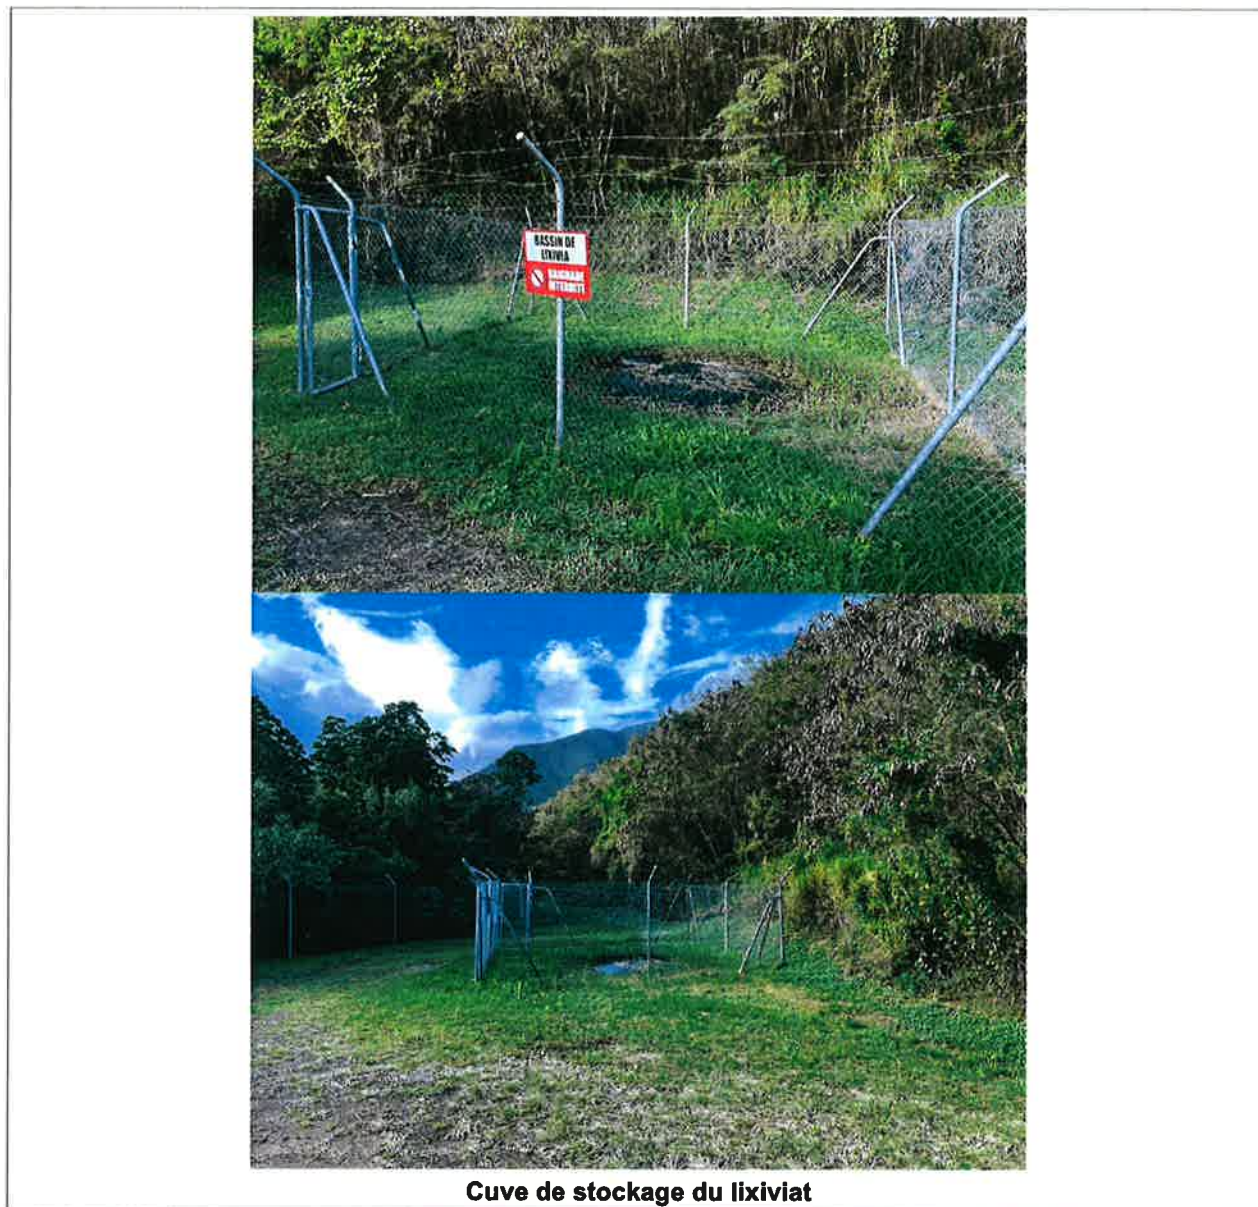
Figure 6 : Photographies de l'ancien CET de la Coulée et de ses équipements

Les photographies des équipements fixes de l'ancien CET sont présentées en suivant.

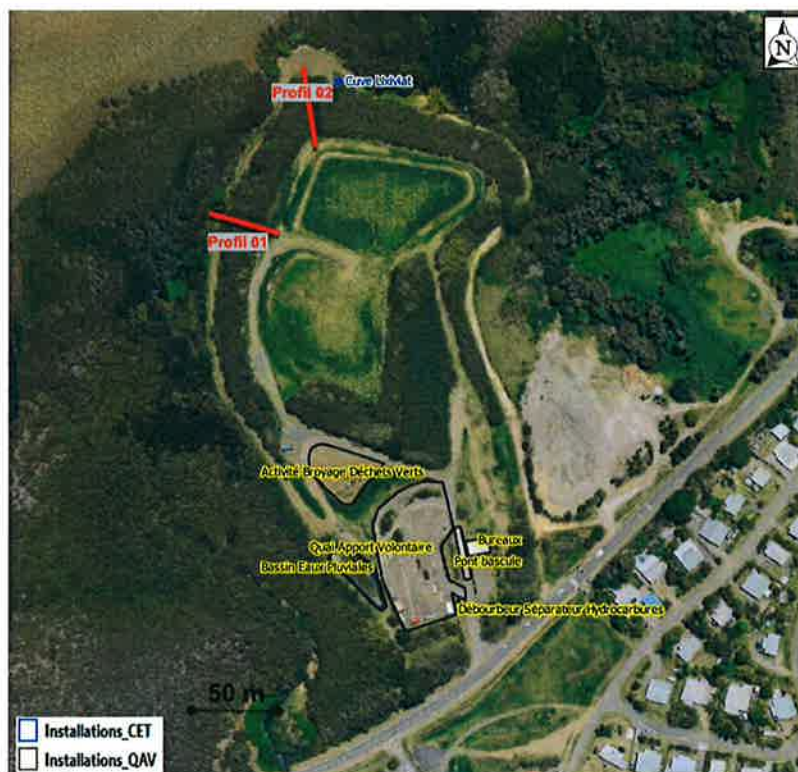
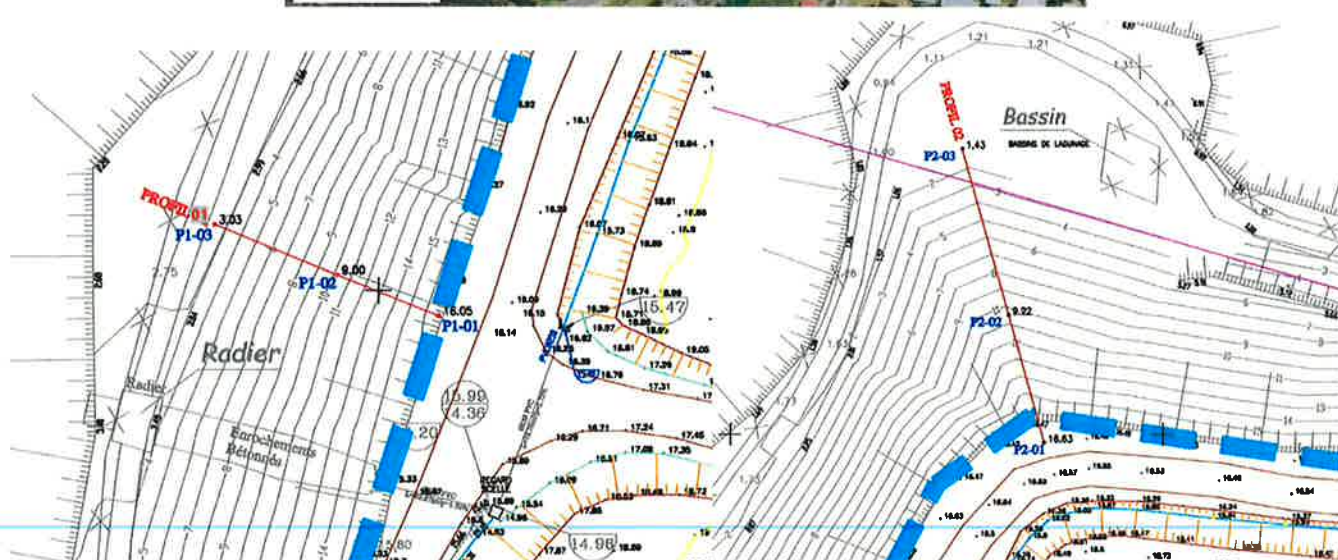
Figure 13 : Implantation des profils topographiques

De plus, suite à la publication de l'arrêté de réhabilitation de l'ancien Centre d'Enfouissement Technique (CET) de la Coulée en mars 2016, le recollement topographique des dômes du site a été réalisé en décembre 2016. Un nouveau contrôle a été réalisé en décembre 2017. Ne constatant pas d'évolutions notables, il a été décidé mi-2018 d'implanter des repères topographiques au niveau de 2 profils.

Depuis cette date, l'exploitant suit, avec l'appui du cabinet de topographie SARL BRJOSNIOVSCHI Simone, l'évolution des 2 profils composés chacun de 3 repères altimétriques (Figure 13).

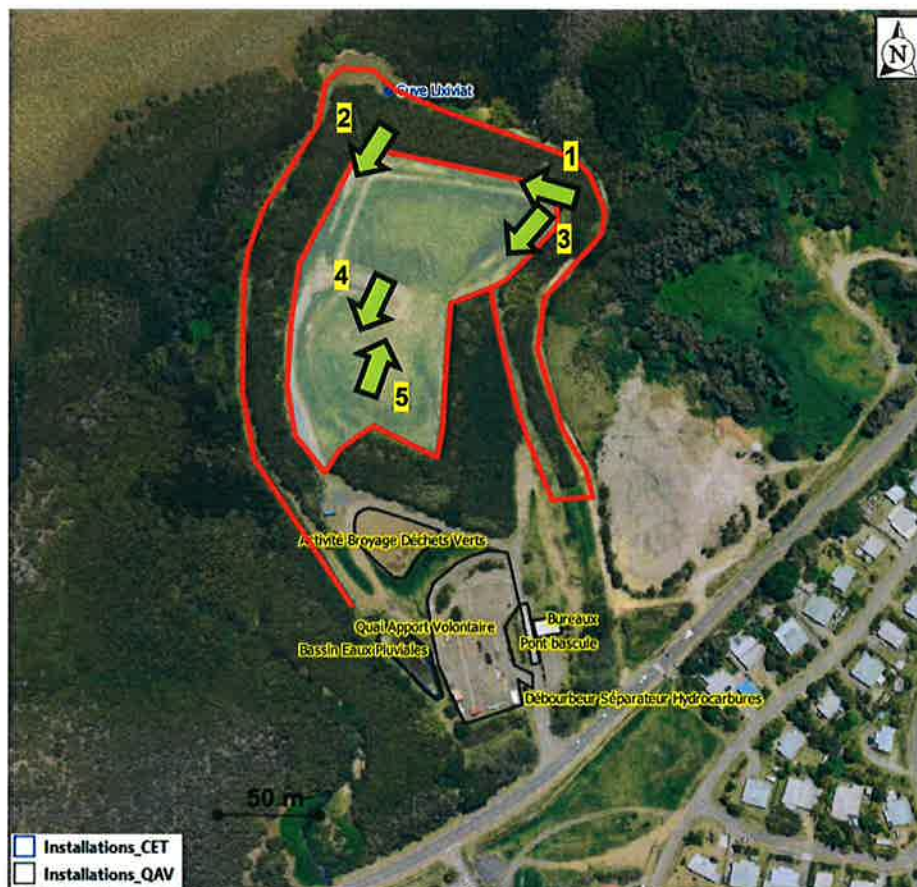
Figure 17 : Installations existantes au niveau de l'ancien CET et du QAV de la Coulée (en blanc zone d'entretien de la végétation)

Une visite de contrôle de ces entretiens a été réalisée le 22 juillet par GINGER SOPRONER.

Les zones concernées par l'entretien sont présentées Figure 5. Les autres zones végétalisées ne sont pas concernées par l'entretien du talus et de la couverture.

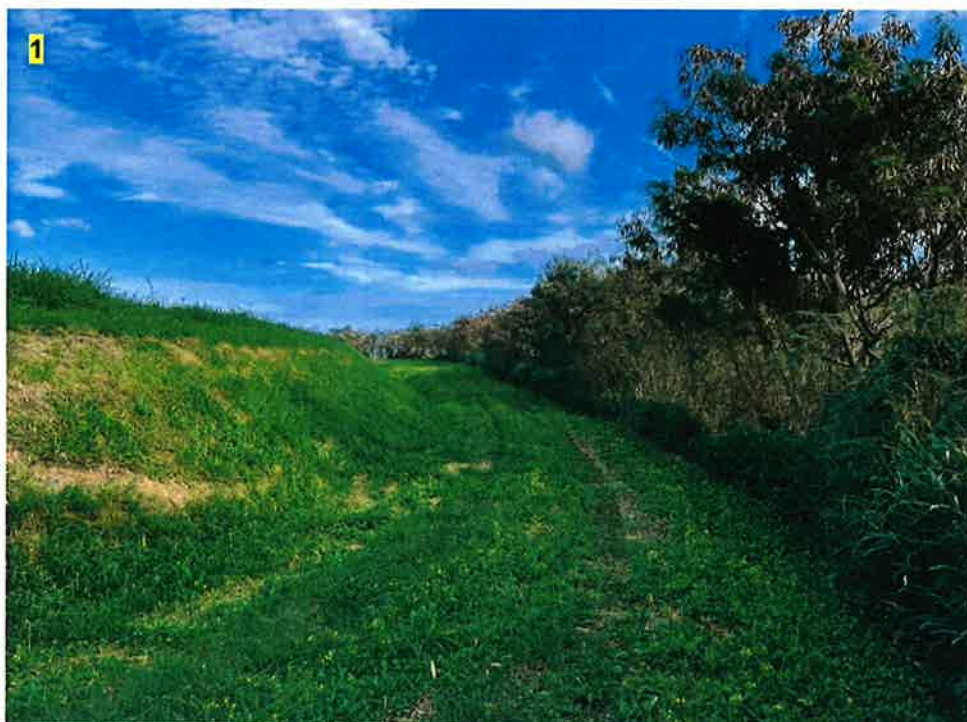
**Figure 18 : Photographies de l'état de la végétation et de la gestion des eaux au niveau de la zone réhabilitée**

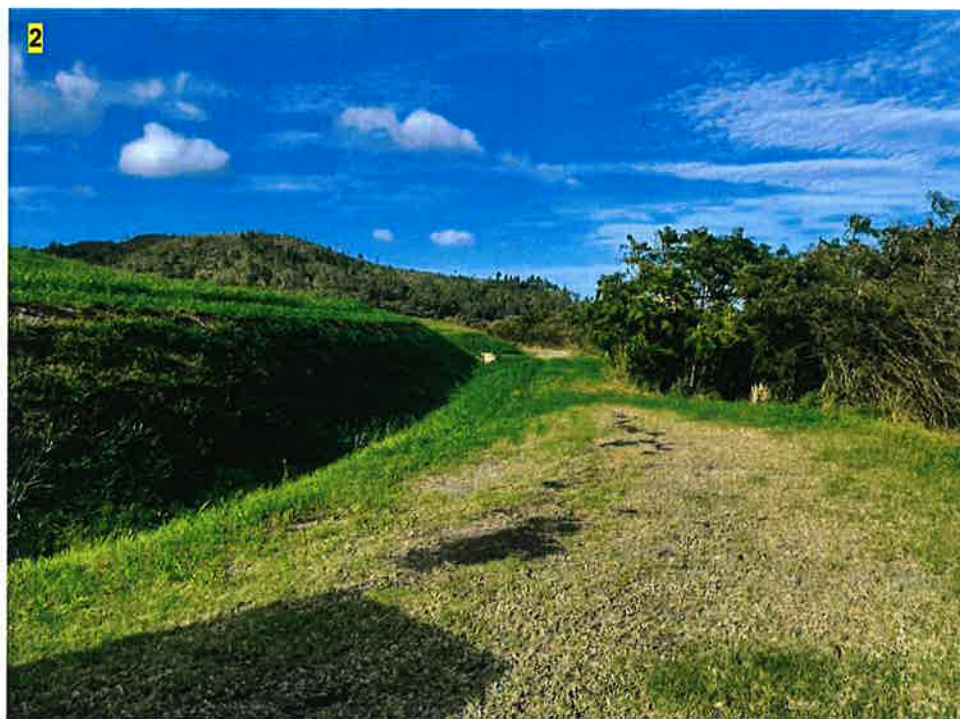
**Figure 19 : Photographie 2 – Piste et végétation au niveau du dôme**

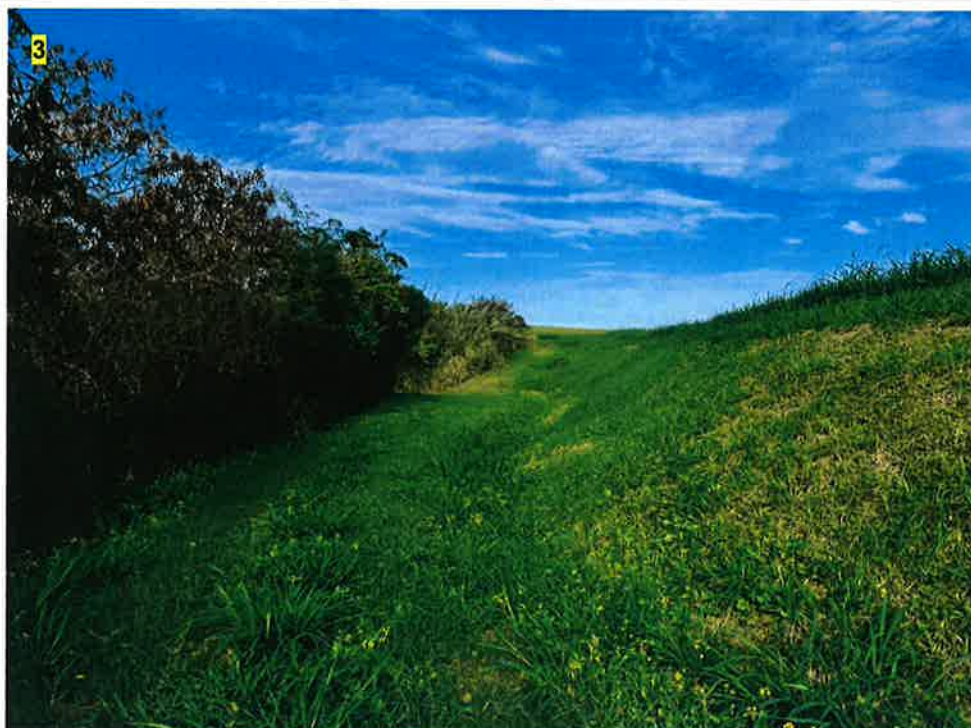
Figure 20 : Photographie 3 – Piste et végétation au niveau du dôme

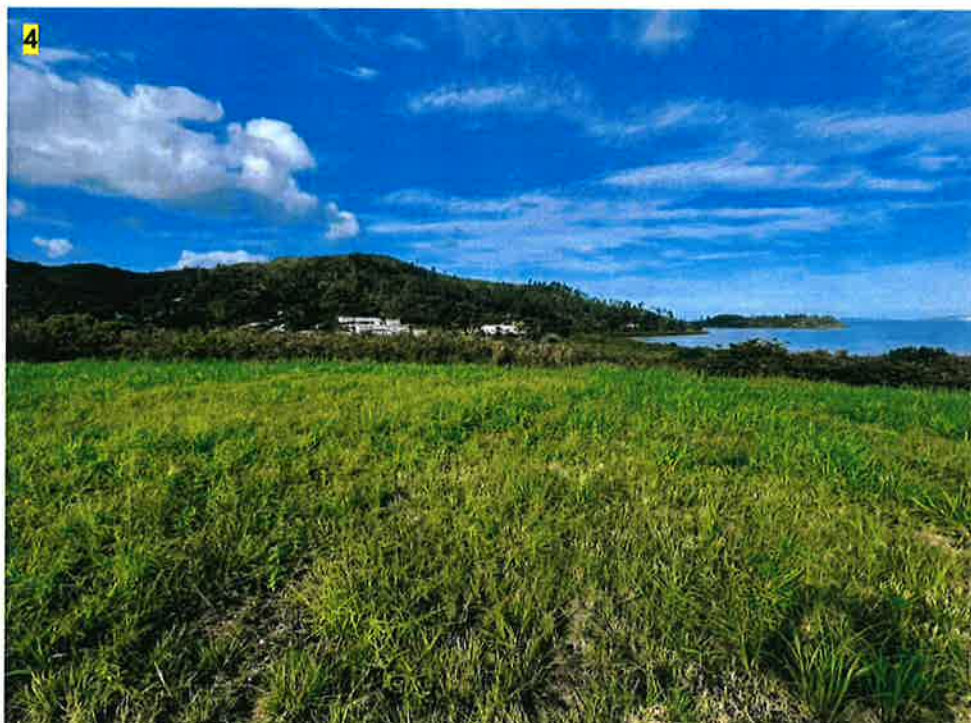
Figure 21 : Photographie 4 – Piste et végétation au niveau du dôme

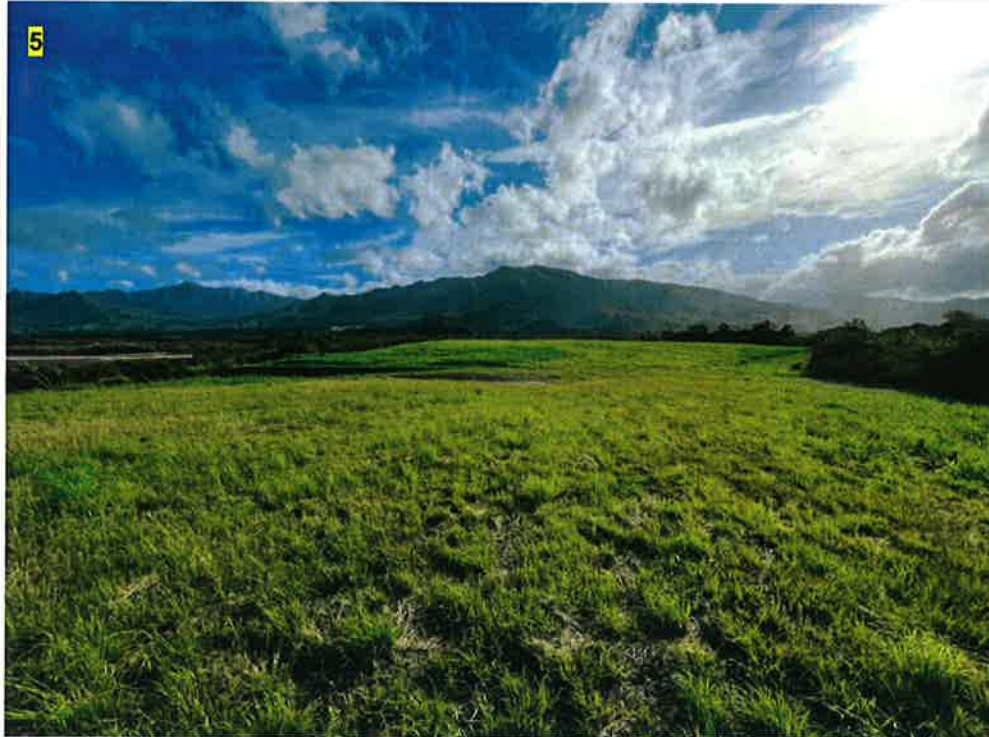
Figure 22 : Photographie 5 – Piste et végétation au niveau du dôme
