SYNTHESE ANNUELLE DE LA VERSE A SCORIES POUR L'ANNEE 2022

Client : SLN

Réf : MC-23-103-SLN-02-R01-A

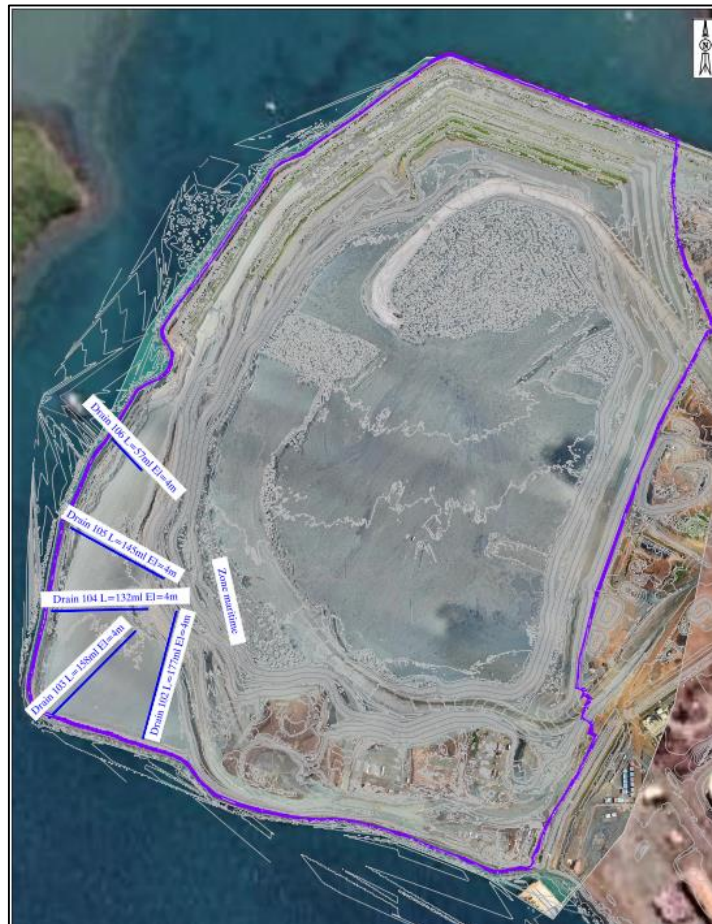
Suite à l'endigage de la zone maritime, des drains doivent être aménagés ; (Cf. Figure N° 4).

Ces drains servent à drainer les sous écoulements en cas d'une montée accidentelle du niveau d'eau dans le talus de la verse. Ces drains étaient projetés initialement à la cote +2 NGNC.

Bien que la plateforme au niveau de la zone maritime a déjà atteint la cote +6 NGNC, les drains ne sont pas encore aménagés.

Figure N° 4 : Implantation des drains au niveau de la zone maritime

La construction des drains dans la zone maritime peut commencer en S2. L'emprise de ces drains ne sera pas comblée pour respecter la cote de pose.

Afin d'optimiser les travaux de terrassement, nous recommandons de caler la base du drain à la cote +4 NGNC. Ainsi, l'exploitant doit ouvrir une tranchée de 2 m de largeur sur 2 m de profondeur.

Les drains seront composés de scories bessemer et seront entourés dans une nappe de géotextile.

- Les drains projetés au niveau de la zone maritime ne sont pas encore aménagés bien que la verse a déjà atteint la cote d'aménagement des ouvrages, ce qui représente une non-conformité par rapport aux recommandations de l'étude initiale. Pour être en conformité avec les recommandations du projet initial, nous recommandons de construire les drains au niveau de cette zone ;
- Les descentes d'eau projetées au niveau du talus libre de la verse ne sont pas encore aménagées bien que la verse a déjà atteint 40 m de hauteur. Ainsi, nous recommandons de démarrer cette année la construction des descentes d'eau ;
- La zone Menaouer ainsi que la zone d'implantation de la station de pompage sont calées à la cote + 6 NGNC. Ainsi, nous recommandons de rehausse rapidement ces zones tout en respectant une cadence de 5m/an.

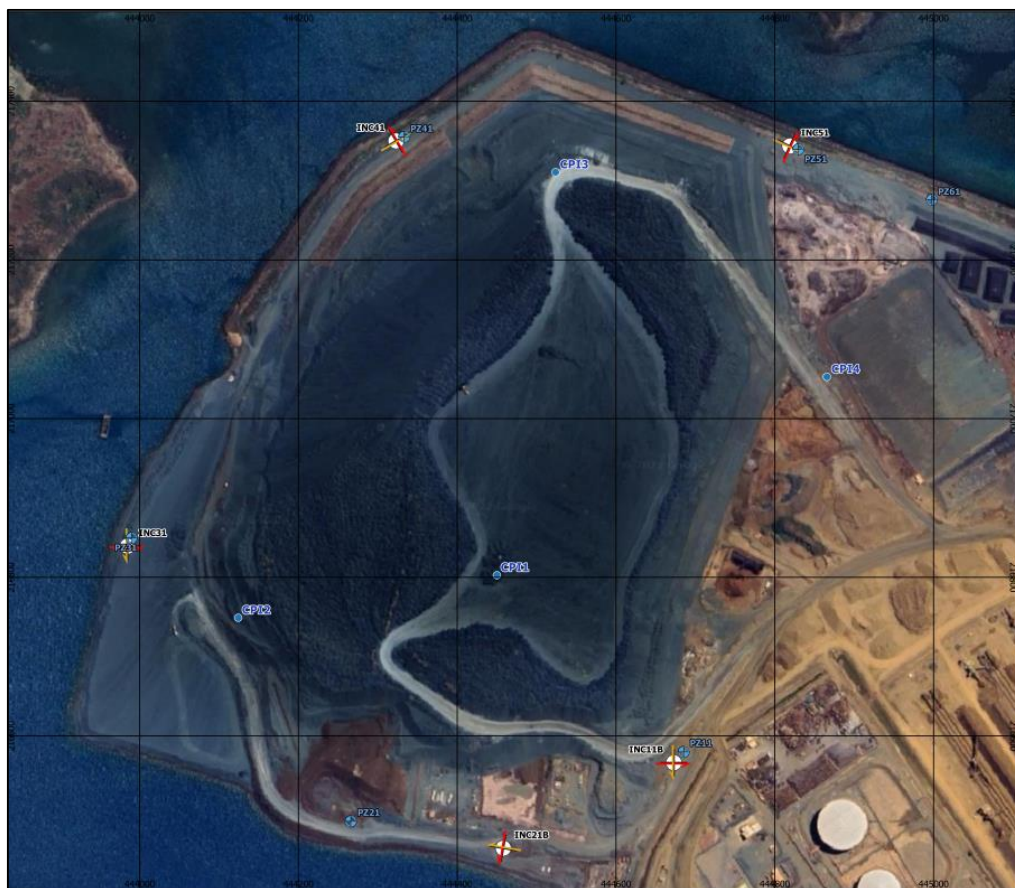
Le dispositif d'instrumentation installé au niveau de la verse à scories comporte actuellement 5 inclinomètres, 4 cellules de mesure de pression interstitielle et 6 piézomètres à tube ouvert (Cf. Figure N° 8).

Figure N° 8 : Implantation du dispositif d'instrumentation de la verse à scories en décembre 2022

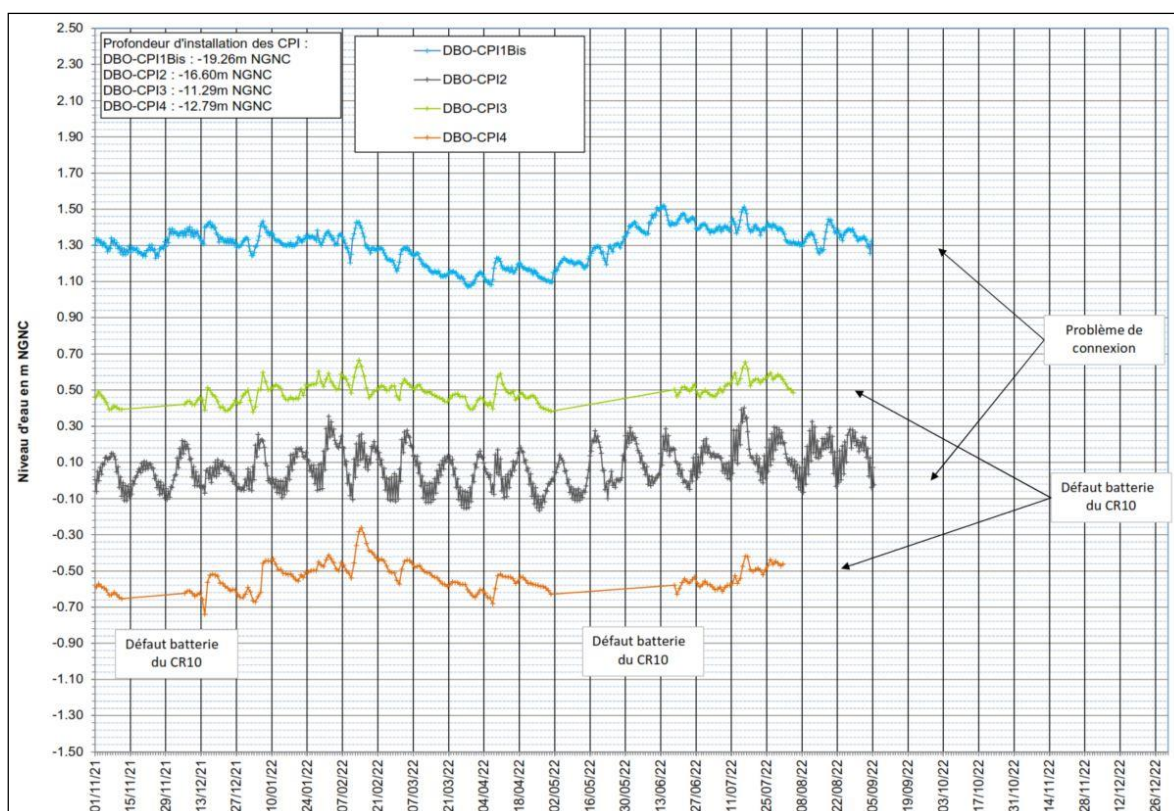
La CPI 1 bis est enterrée sous une hauteur d'environ 19 m par rapport à l'assise. Elle est installée à la cote -19,26 NGNC.

Le niveau d'eau mesuré dans la CPI 1 bis fluctue entre +1,06 NGNC et +1,54 NGNC. Comparé au niveau de la mer qui varie de -0,15 à +1,2 NGNC, nous considérons que les pressions résiduelles de consolidation sont faibles.

La CPI 2 est installée à la cote -16,60 NGNC. Le niveau d'eau mesuré dans la CPI 2 fluctue de -0,18 NGNC à +0,39 NGNC. Comparé au niveau de la mer qui varie de -0,15 à +1,2 NGNC, nous considérons qu'il n'y a pas de pression résiduelle de consolidation.

La CPI 3 est installée à la cote -11,29 NGNC. Le niveau d'eau mesuré dans la CPI 3 varie entre les cotes +0,38 et +0,66 NGNC. Comparé à la cote du niveau de la mer qui varie de -0,15 à +1,2 NGNC, nous considérons qu'il n'y a pas de pression résiduelle de consolidation.

La CPI 4 est installée à la cote -12,79 NGNC. Le niveau d'eau mesuré dans la CPI 4 fluctue de -0,74 à -0,34 NGNC. Comparé à la cote du niveau de la mer qui varie de -0,15 à +1,2 NGNC, nous considérons qu'il n'y a pas de pression résiduelle de consolidation.

En conclusion, nous estimons que les suppressions liées au chargement de l'assise vaseuse sont négligeables. Nous considérons que les niveaux mesurés coïncident globalement avec le niveau moyen de la mer.

Figure 1 : Evolution du niveau d'eau dans les CPI de la VAS entre janvier 2021 et novembre 2021

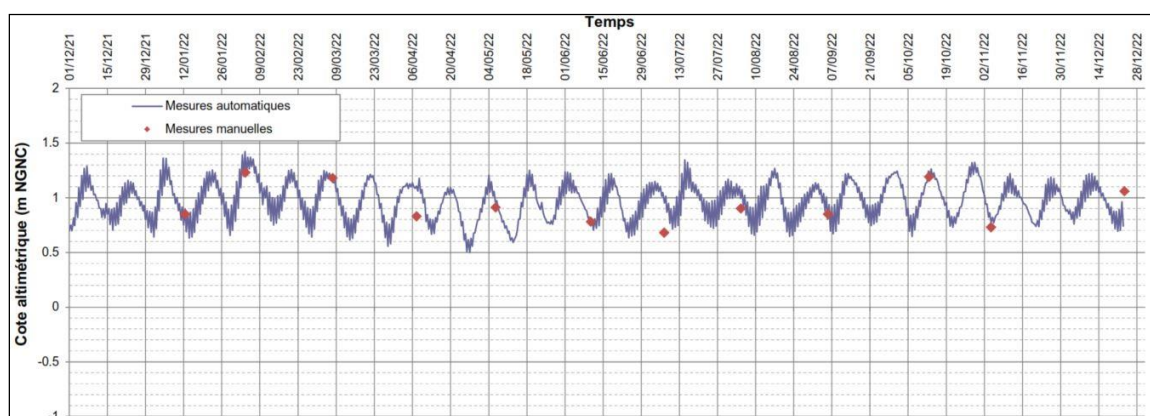
- PZ11 : Le niveau piézométrique se situe à des cotes variant de +0,3 et +0,65 NGNC ;
- PZ21 : Le niveau piézométrique se situe à des cotes variant de +0,55 et +1,35 NGNC ;
- PZ31 : Le niveau piézométrique se situe à des cotes variant de -0,3 et +1,00 NGNC ;
- PZ41 : Le niveau piézométrique se situe à des cotes variant de +0,00 et +0,7 NGNC ;

Figure 3 : Evolution du niveau piézométrique au niveau du PZ 21

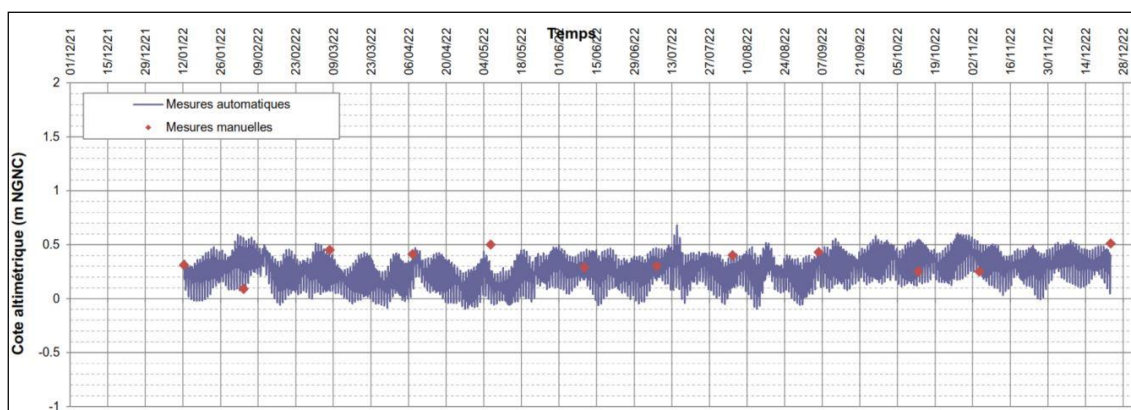
Figure 5 : Evolution du niveau piézométrique au niveau du PZ 41

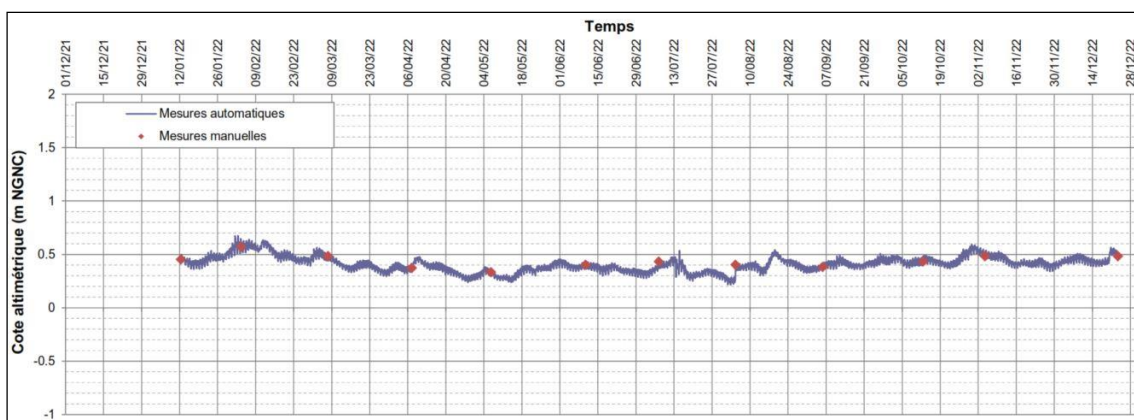
- PZ51 : Le niveau piézométrique se situe à des cotes variant de +0,20 et +0,60 NGNC ;
- PZ61 : Le niveau piézométrique se situe à des cotes variant de +0,22 et +0,60 NGNC.

Figure 6 : Evolution du niveau piézométrique au niveau du PZ 51

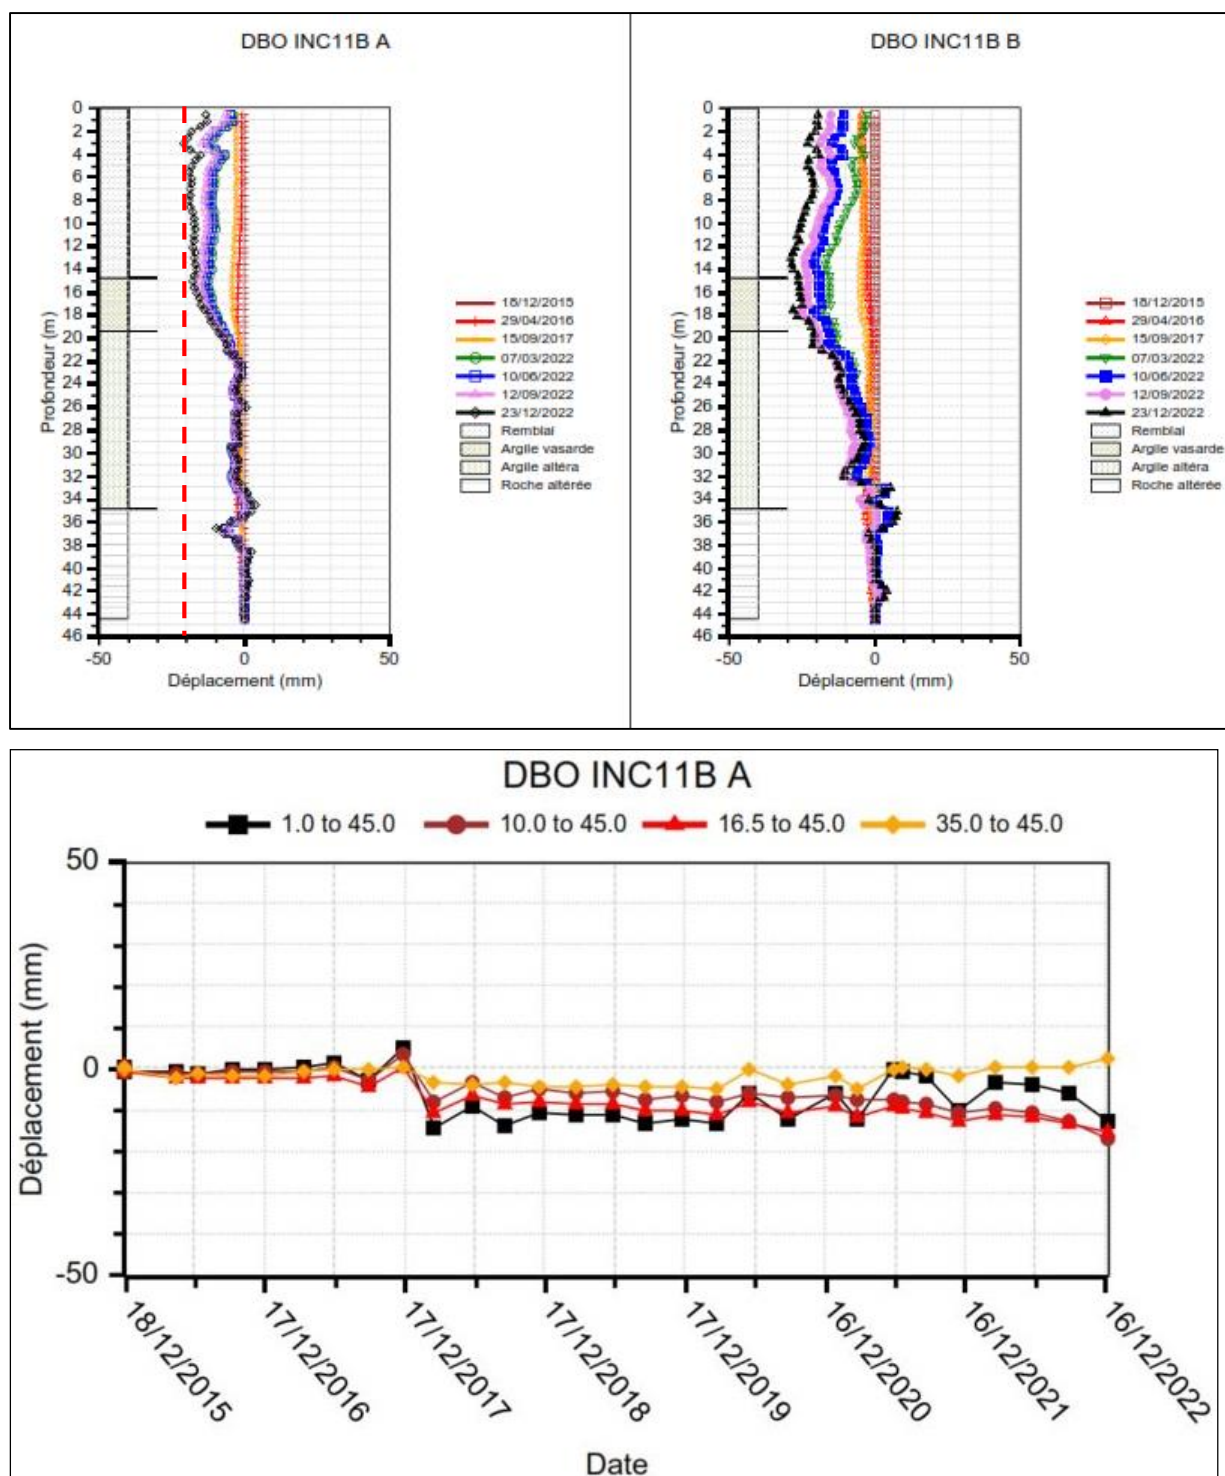
- 20 mm au niveau de l'INC11B, avec une vitesse de déplacement négligeable ;
- 15 mm au niveau de l'INC21B, avec une vitesse de déplacement négligeable ;
- 4 mm au niveau de l'INC31, avec une vitesse de déplacement négligeable
- 30 mm au niveau de l'INC41, avec une vitesse de déplacement négligeable ;
- 40 mm au niveau de l'INC51, avec une vitesse de déplacement négligeable.

Les profils verticaux de déplacement sont réguliers de haut en bas et ne présentent pas de signes de cisaillement au niveau des interfaces. Les vitesses de déplacements sont négligeables.

Figure 8 : Profil inclinométrique INC11B

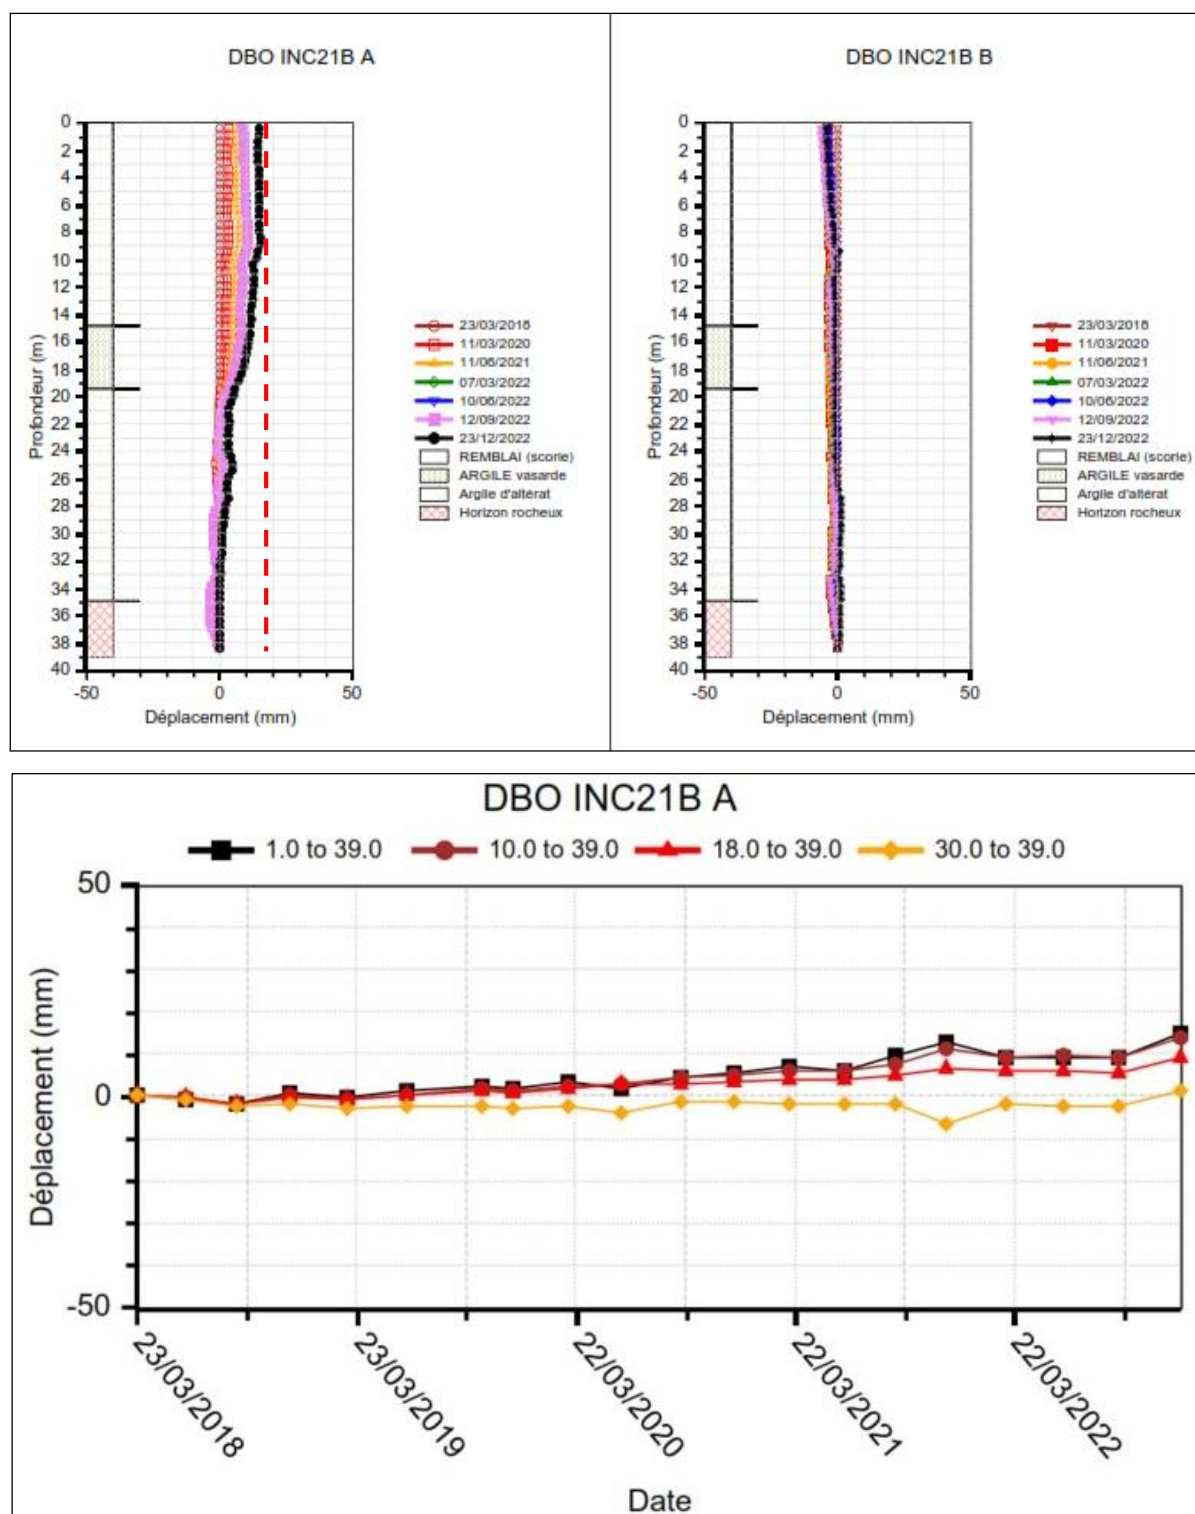
Figure 9 : Profil inclinométrique INC21B

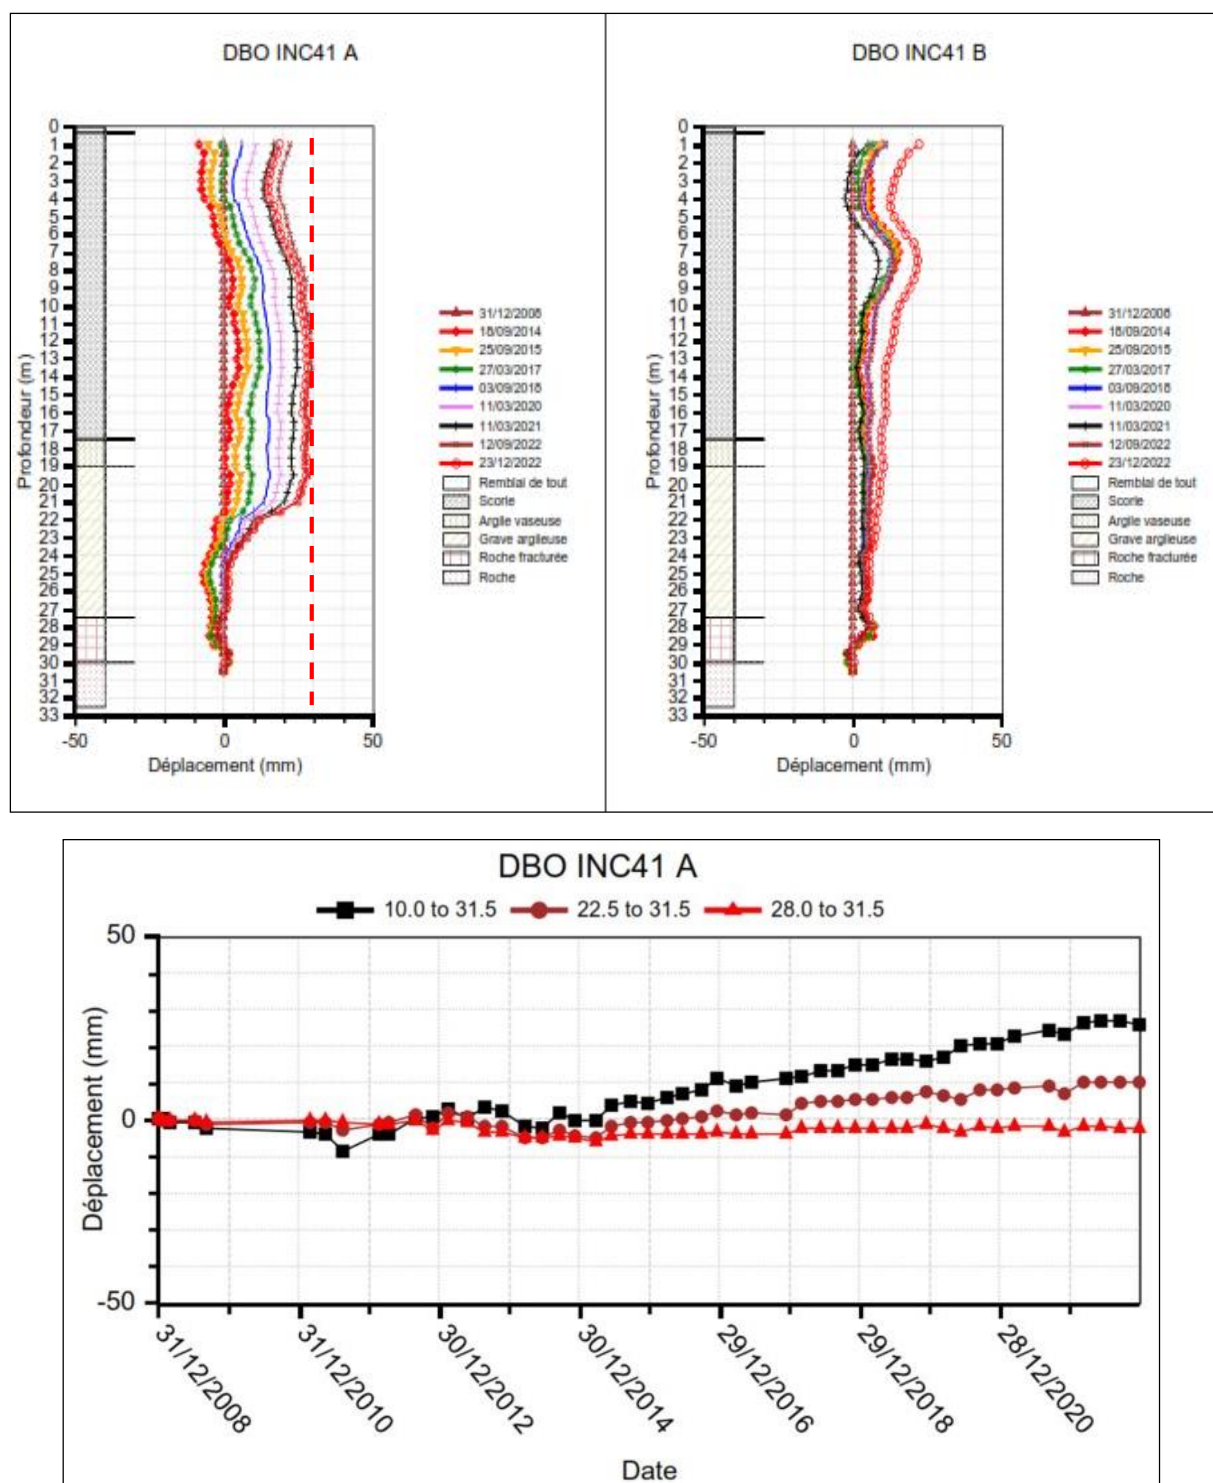
Figure 10 : Profil inclinométrique INC41
