URGENT ET IMPORTANT
DECLARATION D'INCIDENT OU D'ACCIDENT

Rapport de test	Référence	23-RT-04
		Page	1/2
Vérification du fonctionnement du GAZOMETRE après rectification du niveau d'eau

Ce document répond à l'incident IN-23-01 qui a eu lieu le 05/09/2023 dans la salle générateur de l'usine d'acétylène (Echappement de gaz du gazomètre).

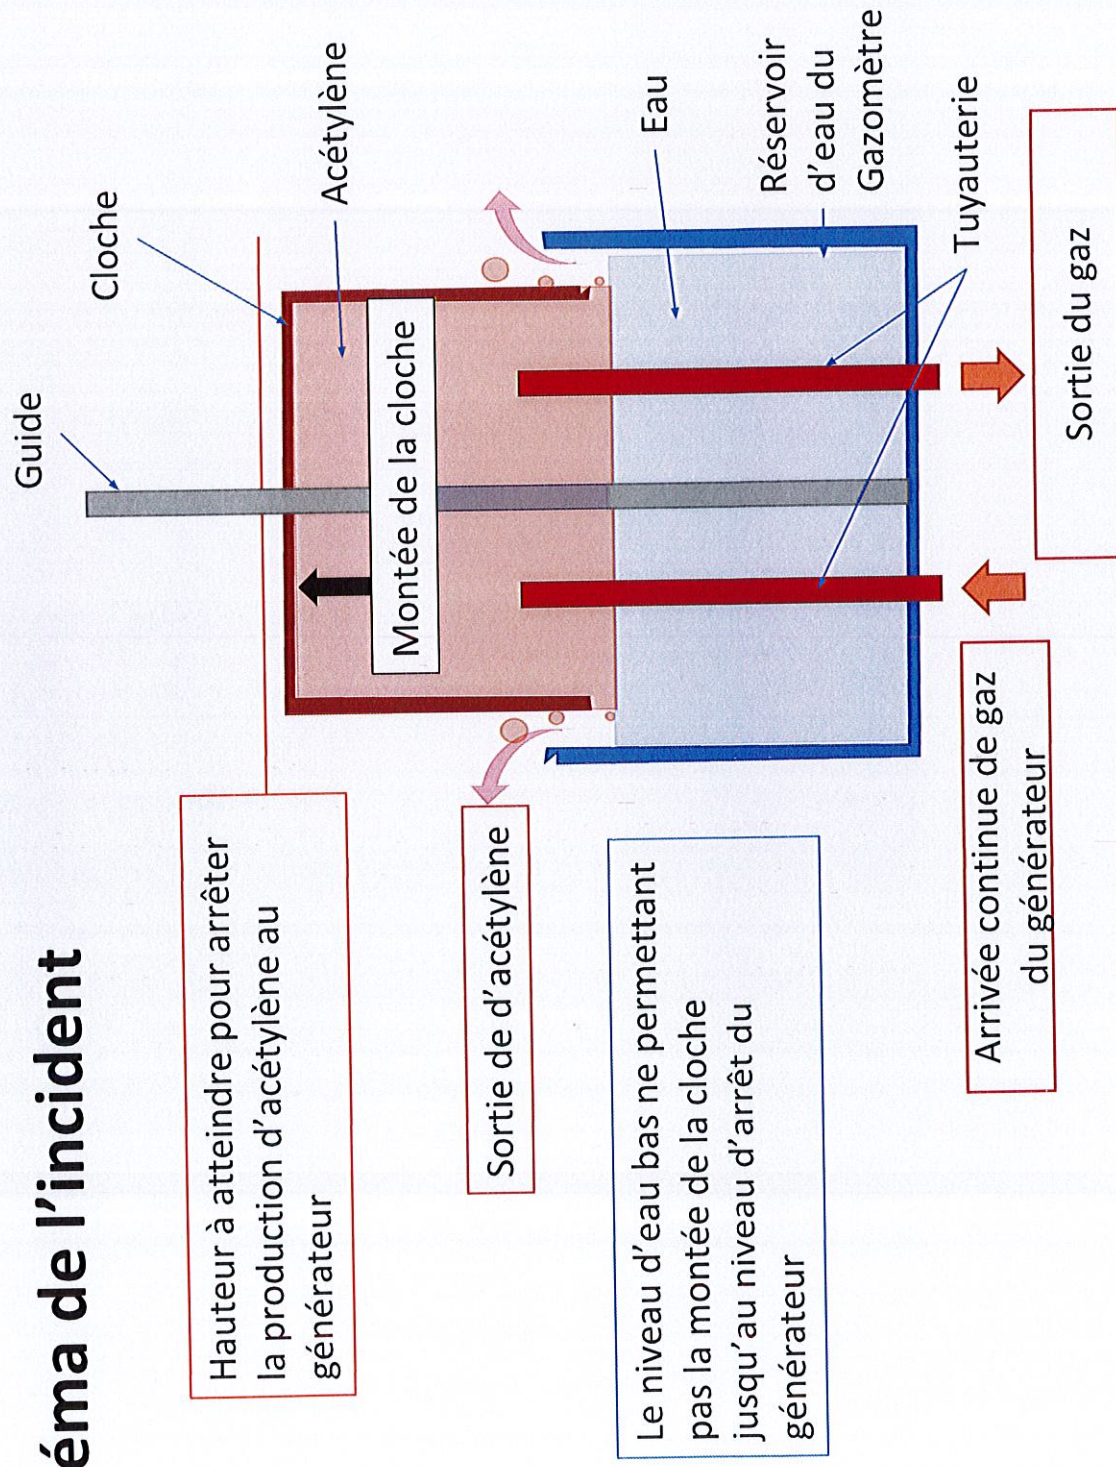
Schéma de l'incident

Situation : La cloche du gazomètre a été mise en position basse par l'activation du compresseur. Un manque d'environ 1m de niveau d'eau a été constaté.

Le 05/09/2023 Le niveau de l'eau a été complété pour atteindre 15 cm sous la bordure du réservoir du gazomètre.

La reprise de l'activité a été autorisée. Un suivi du niveau des gaz doit être réalisé sur la centrale de détection gaz pour la première production.
