**ISDND DE GADJI**

**Construction de l'alvéole E2**

**Rapport de conformité**

VF OCTOBRE 2023

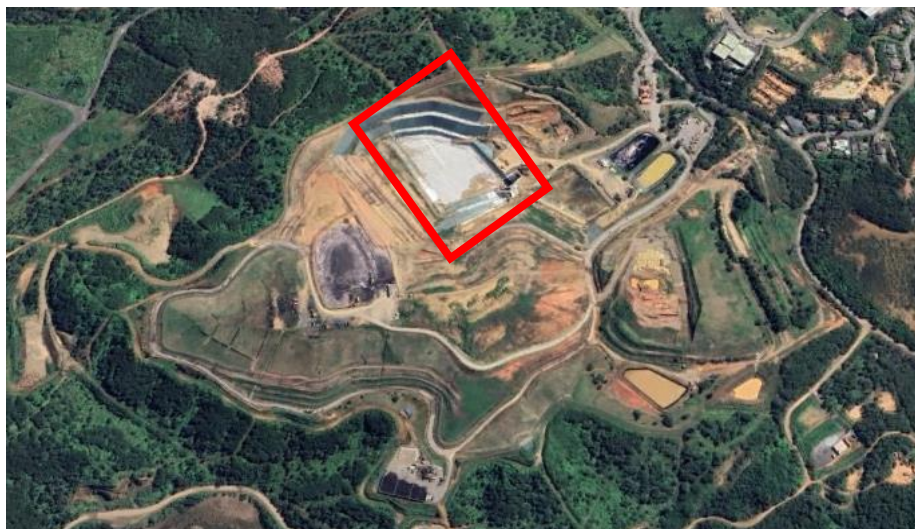
Figure 1 : Localisation de l'alvéole E2

La vue aérienne ci-dessous présente la localisation de l'alvéole E2 au sein du site de Gadji (Photo aérienne Avril 2023).

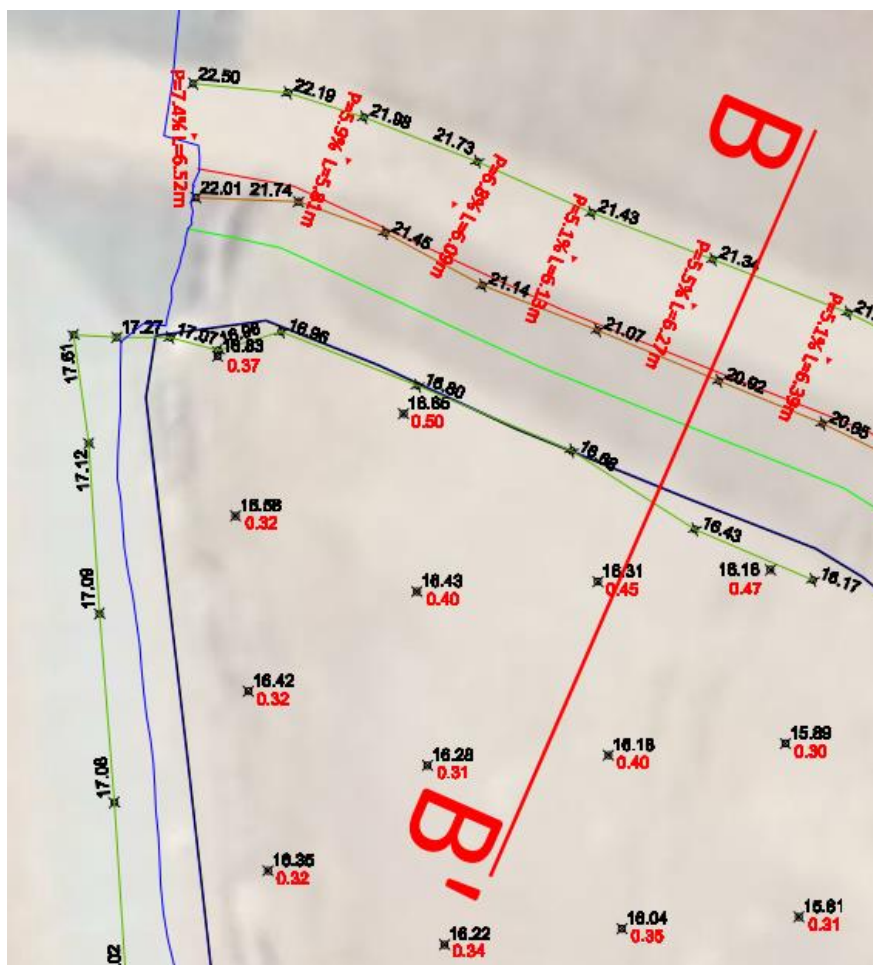
Figure 7 – Extrait levé topo dans le casier E2 avec contrôle épaisseur d'argile

Les contrôles des épaisseurs ont été réalisés par levé topographique avant/après au droit d'un même point.

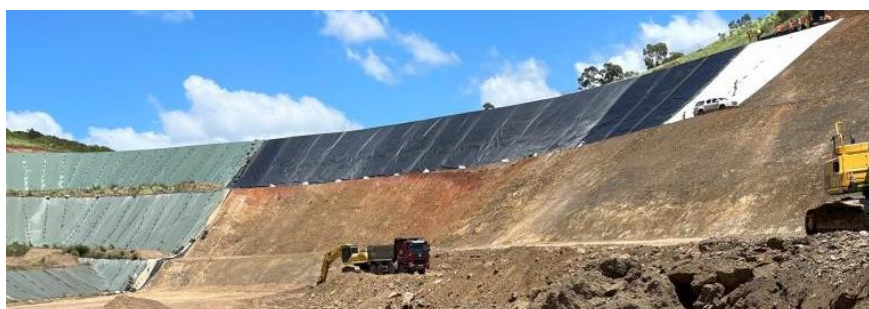
Figure 9 : Talus Haut : Géomembrane (noire) sur GSB (blanc)

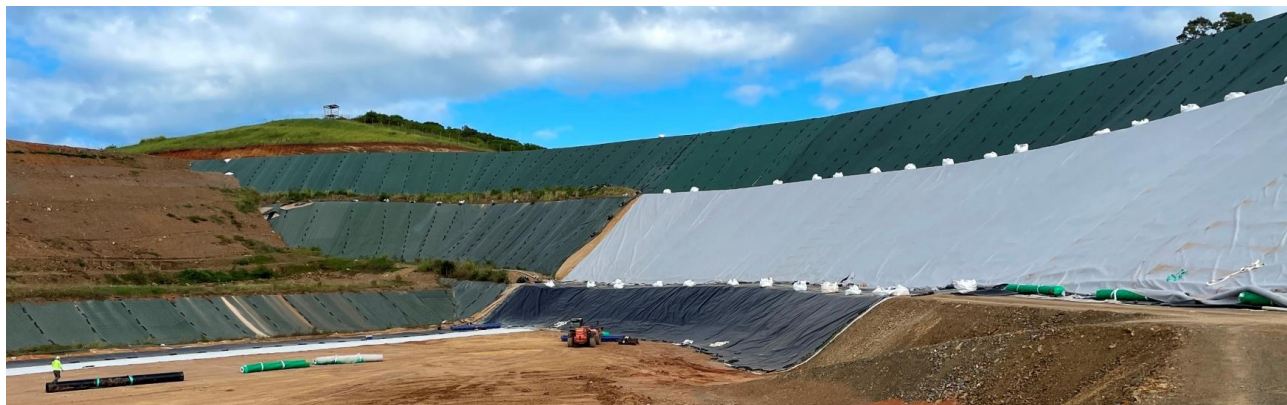
**Figure 10 : Talus de haut en bas : Anti-UV (vert), Géotextile(bleu), Geomembrane (noir)**

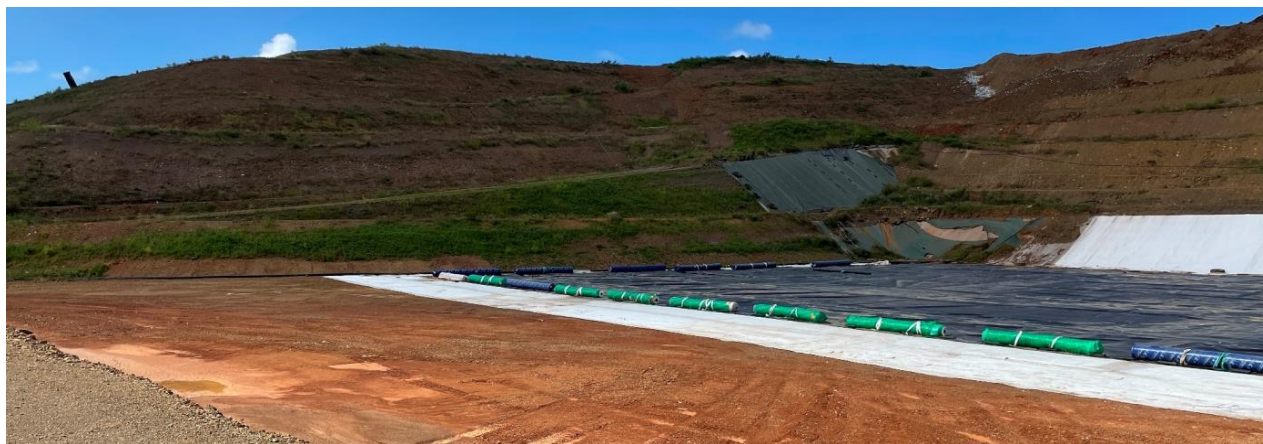
**Figure 11 : Pose géomembrane (noire) sur GSB (bleu) au fond de l'Alvéole**

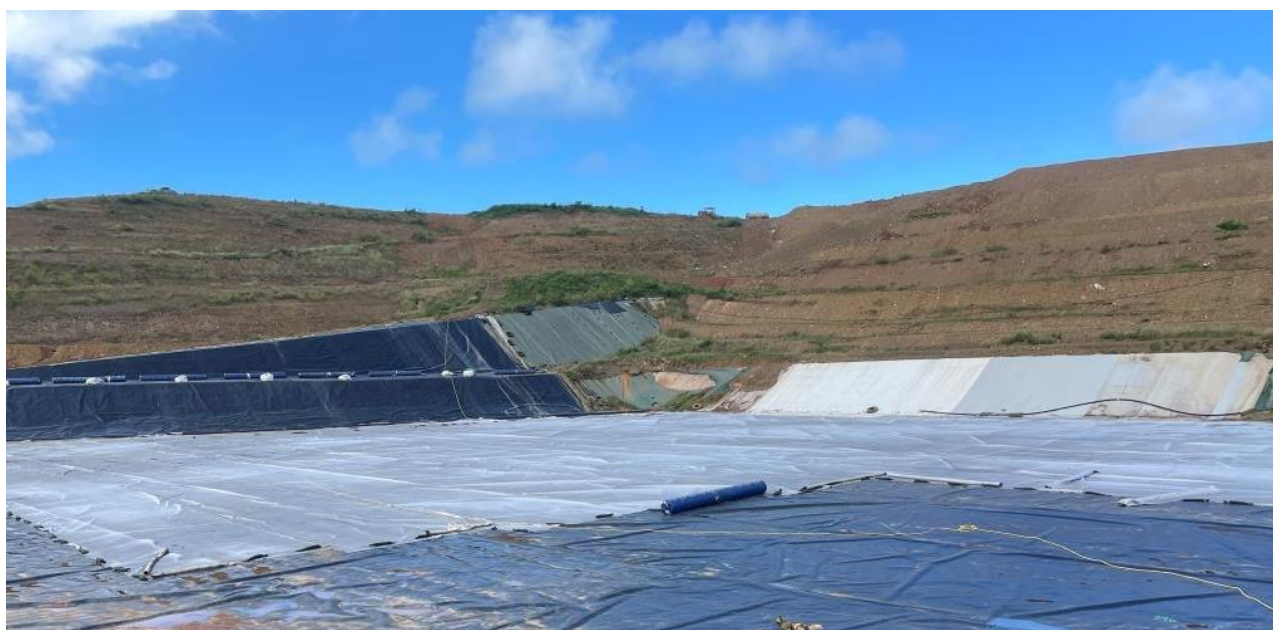
**Figure 12 : Pose Géotextile (Bleu) sur géomembrane (noire) au fond de l'alvéole**

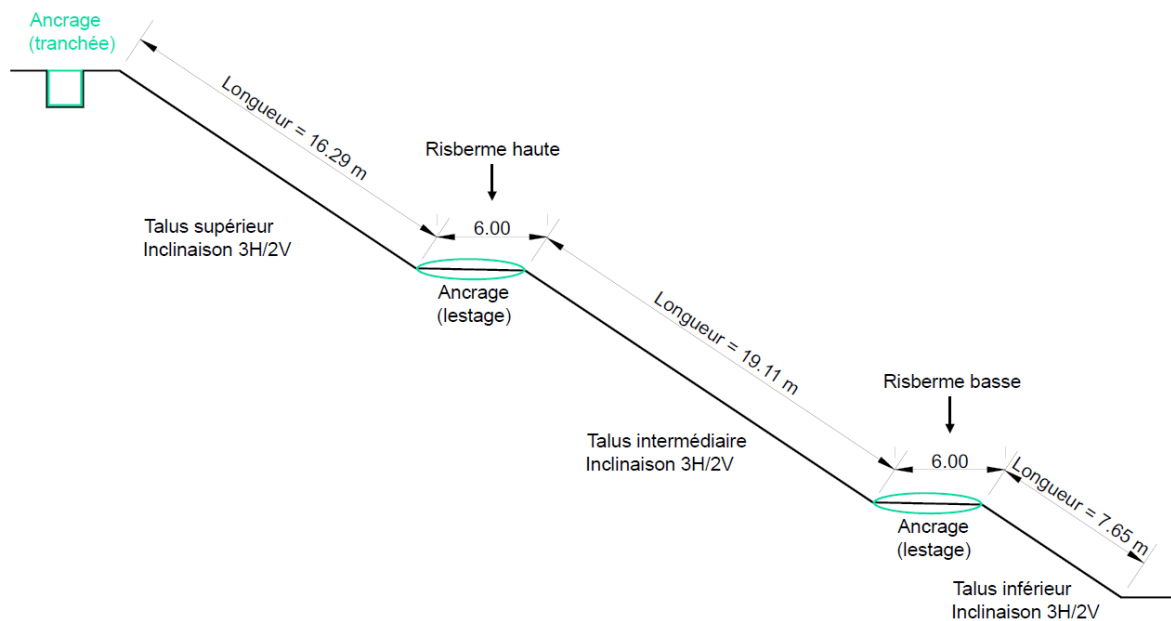
Figure 17 : Schéma de principe du talus de casier E2

Le DEG du Casier E est installé par palier successif séparé par des risbermes tel que décrit dans le schéma de principe ci-dessous. Une tranchée d'ancrage est prévue en tête du dispositif, un ancrage à plat par lestage est prévu sur les risbermes intermédiaires.

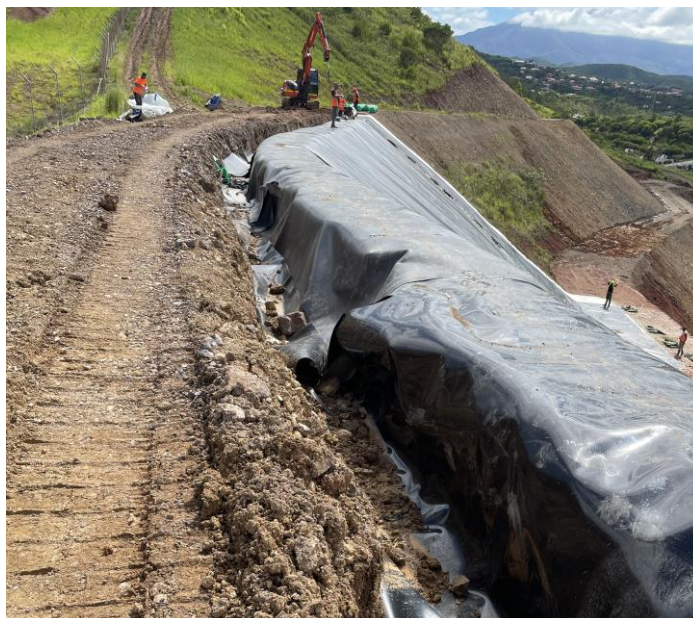
Figure 18 : Photos des tranchées d'ancrage du DEG en tête des talus supérieurs

Les risbermes ont été conçues de telle manière à réduire les sollicitations mécaniques du DEG. La note technique du LBTP en ce sens est fournie en annexe 2.

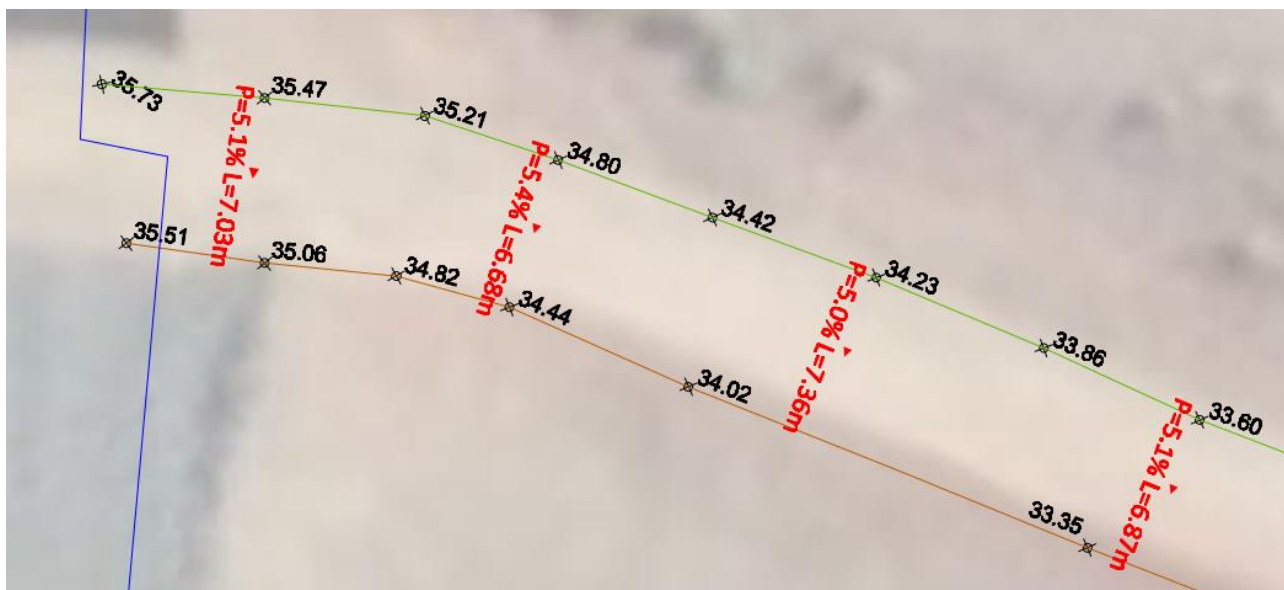
Figure 19 : Extrait récolement sur risberme pentée vers l'alvéole à 5% mini

Le récolement des pentes sur risbermes est fourni en annexe 3.

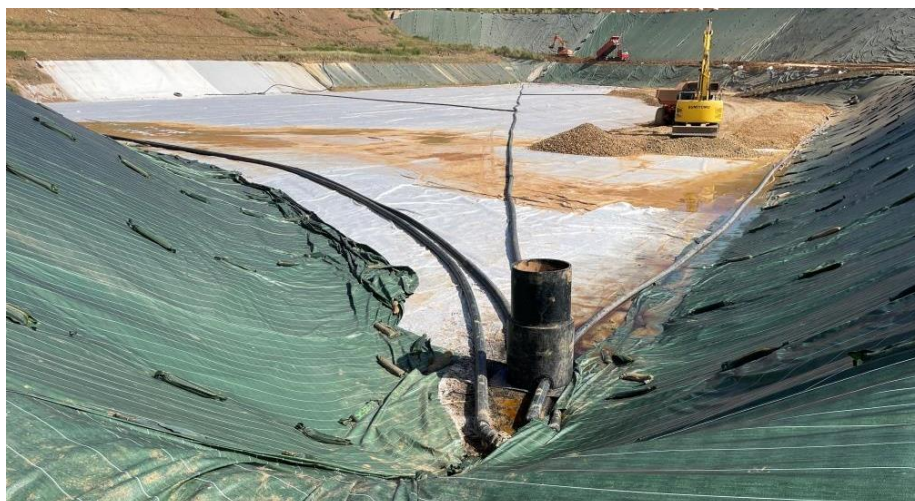
Figure 24 : Photos des réseaux lixiviats dans E2

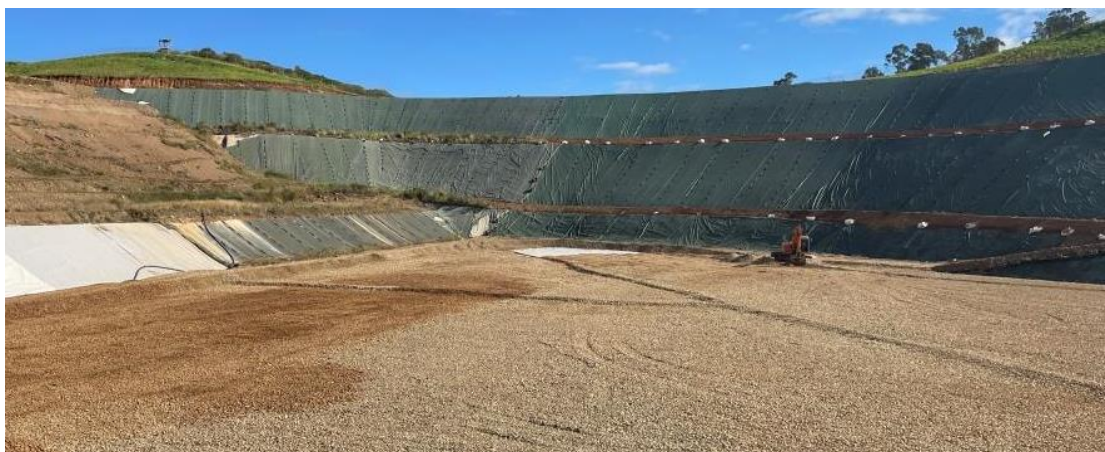
**Figure 29 : Photos du massif drainant en 20/80 avant draingom**

Le contrôle des épaisseurs mise en œuvre a été réalisé par comparaison des levés topographiques avant et après mise en œuvre, relevés au droit du même point.

Le contrôle de non poinçonnement de la géomembrane après la mise en place du massif drainant a été réalisé par l'entreprise GEP dans le cadre du contrôle externe (cf chapitre 5.3)

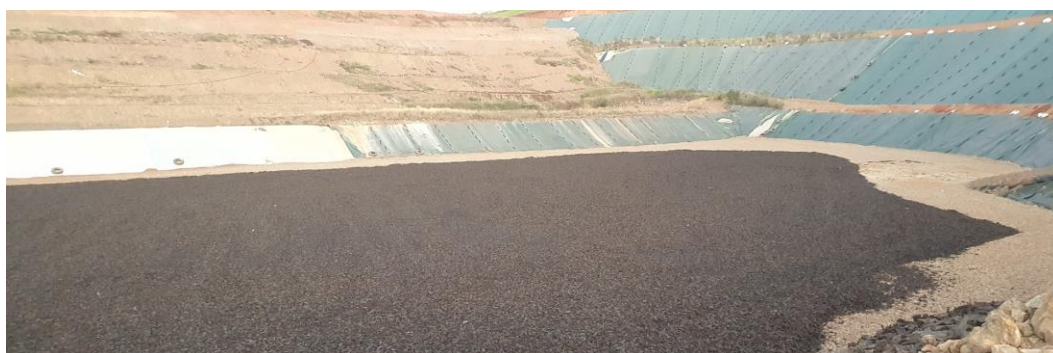
**Figure 30 : Mise en place des broyats pneumatiques**

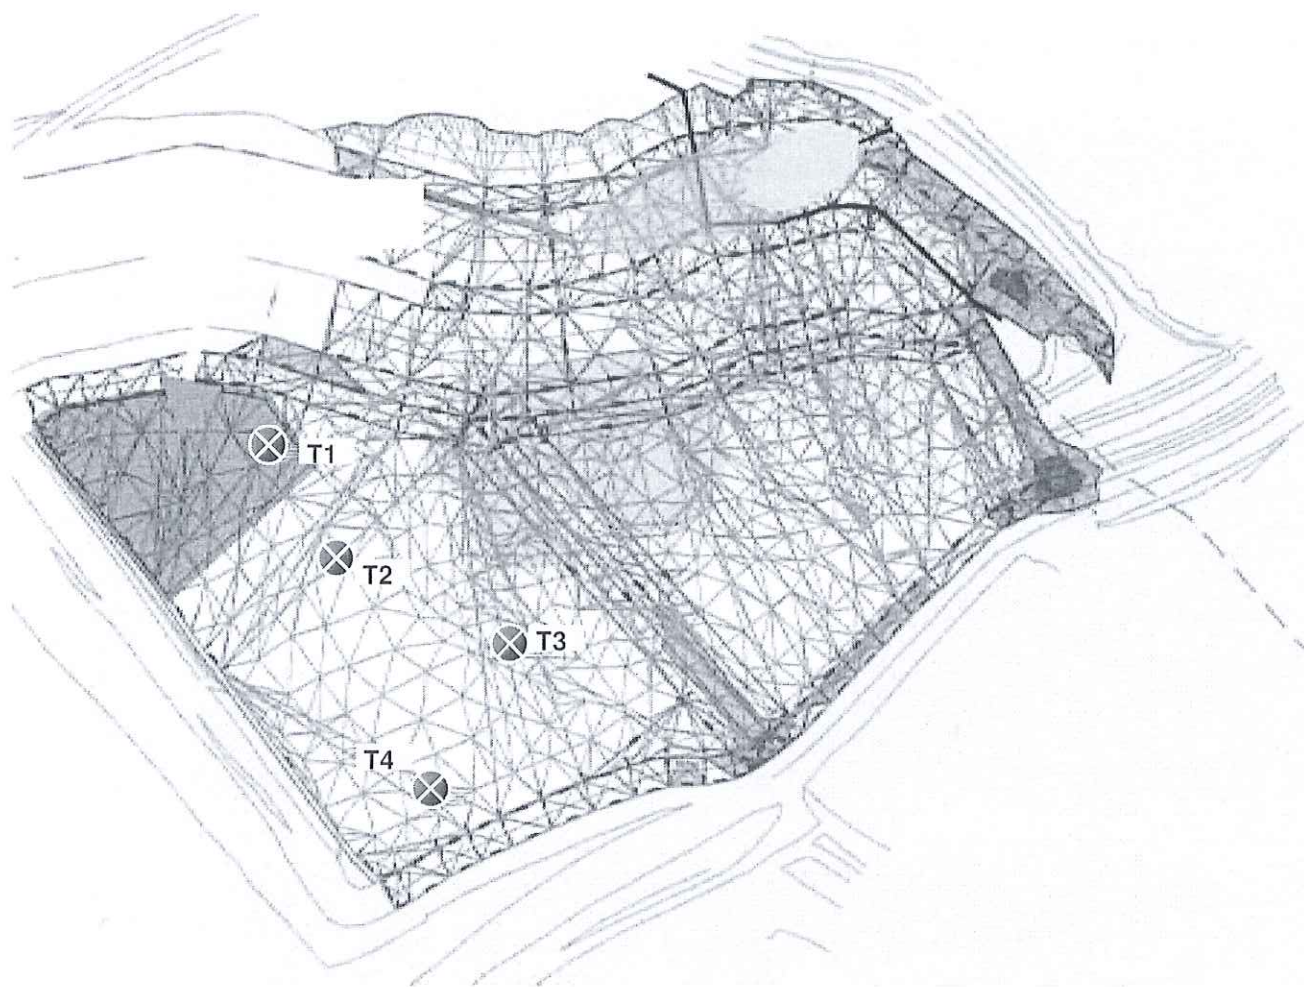
## PLAN D'IMPLANTATIONS

⊗ N° - Plan d'implantation des prélèvements intacts pour les essais de perméabilité

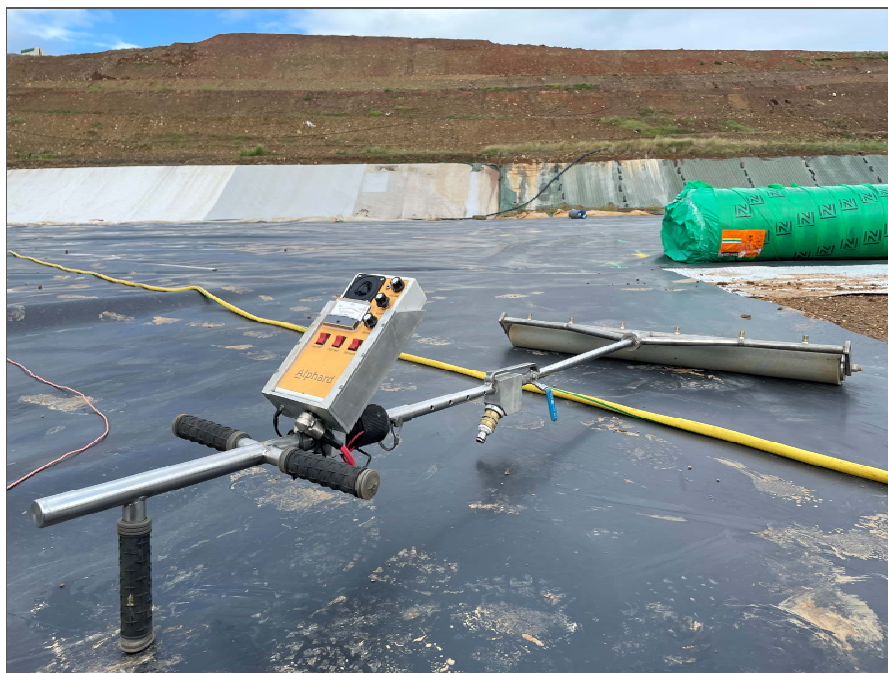
Photo 23 :  
Équipement de jet d'eau  
dans le casier E2

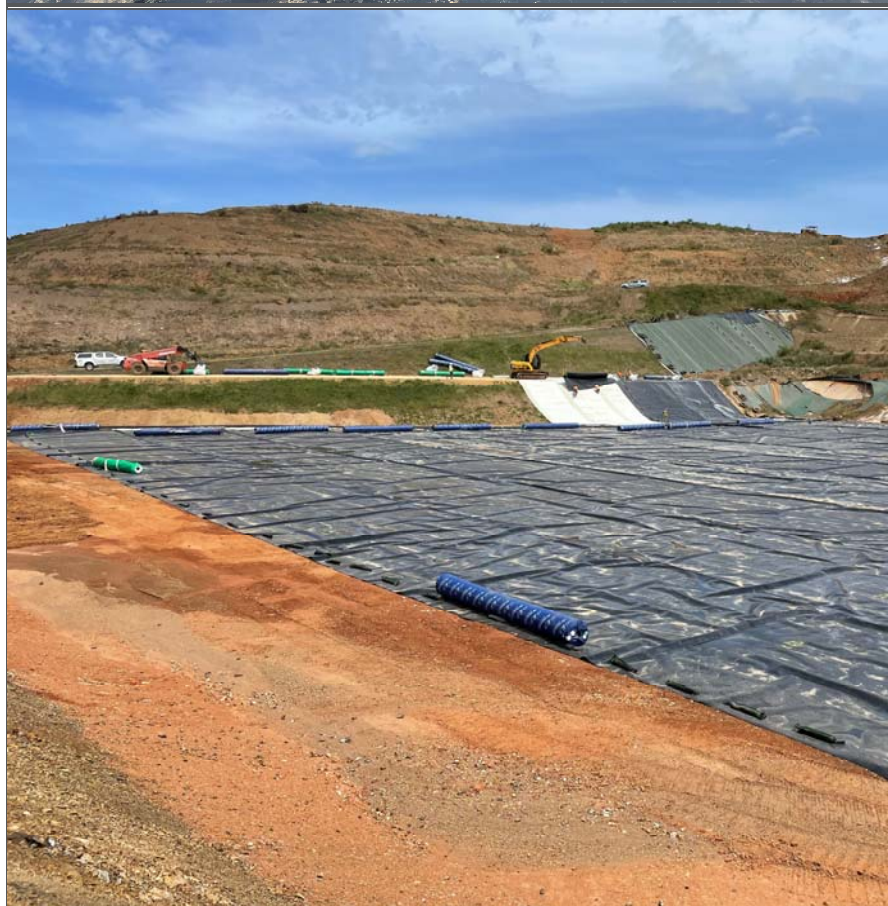
Photo 24:  
Casier E2 en cours  
d'étanchéification (la zone  
posée peut être prospectée  
à condition l'eau soit  
contenue sur la surface de  
la membrane.

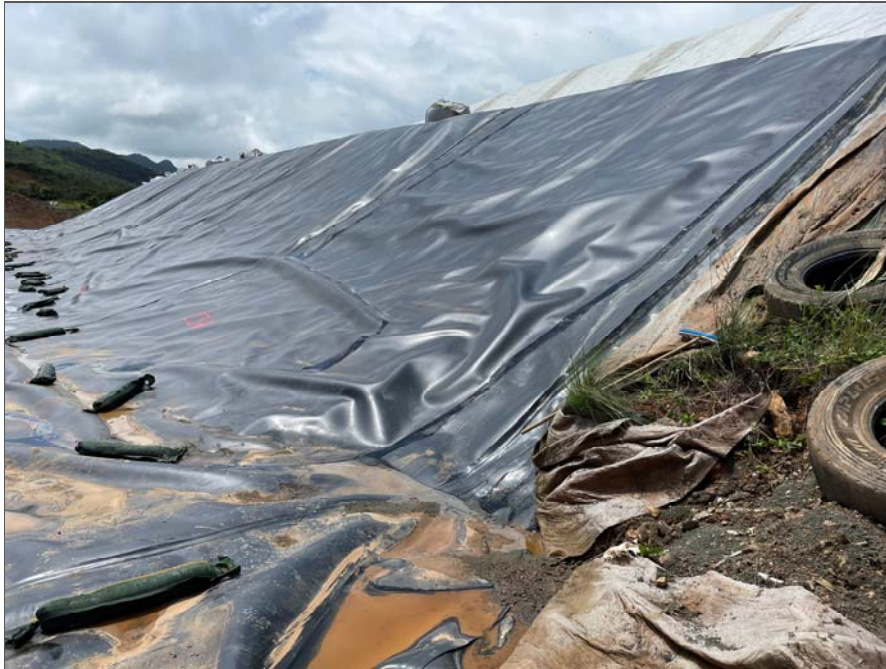
Photo 25 :  
Zone de jonction entre  
l'ancien casier et la risberne  
sud. Présence de lixiviats  
rendant plus difficile la  
prospection (nécessité  
d'éponger)

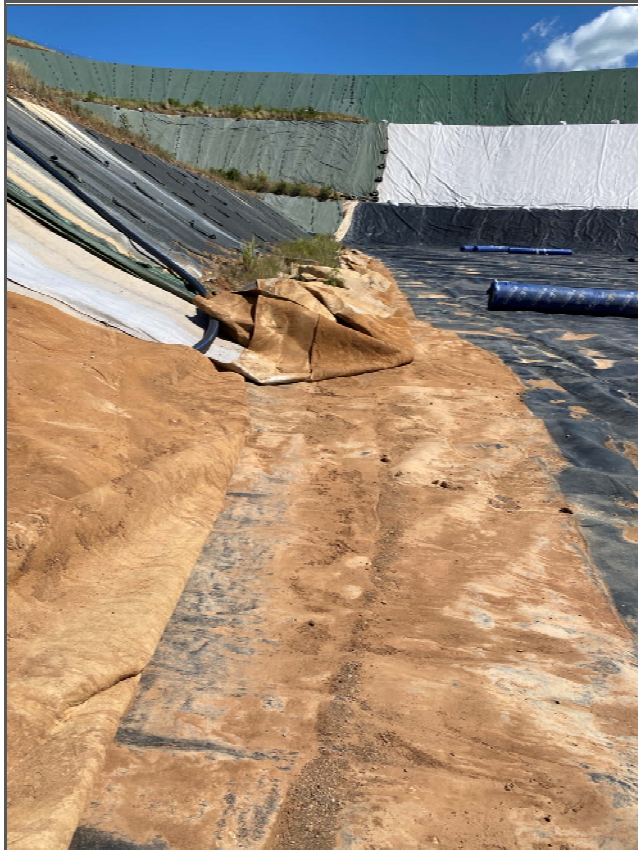
Photo 26:  
Pied de talus entre le casier  
E2 et l'ancien casier. Le  
géotextile est remonté le  
long du talus pour pouvoir  
prospecter au pied du talus  
et dans les premiers mètres  
en montant (lorsque  
accessible).

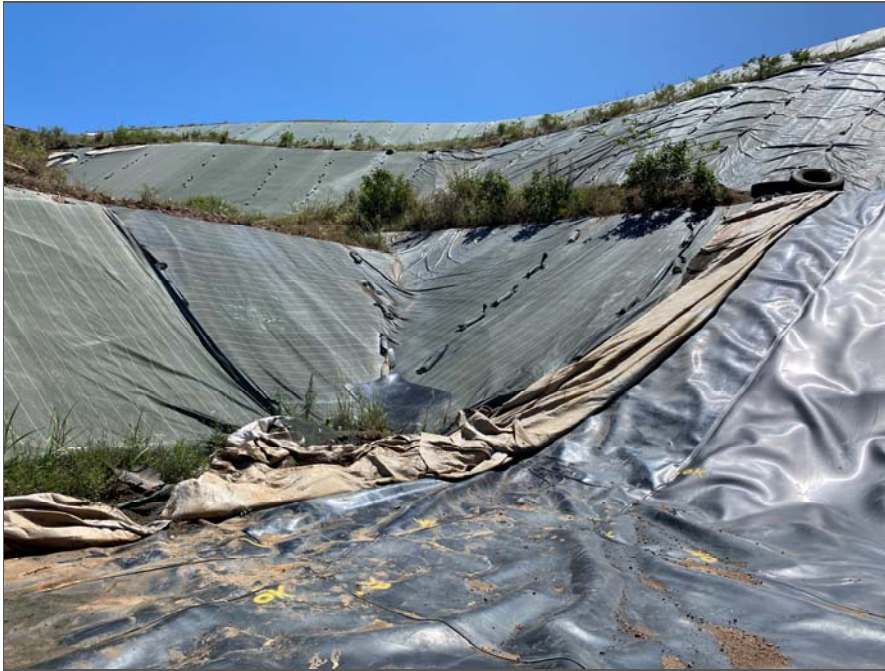
Photo 27 :  
Angle Nord-Ouest du casier  
E2 à la jonction avec  
l'ancien casier. La  
prospection est rendue  
impossible par la présence  
de sol. La prospection au  
dipôle sera favorisée ici.

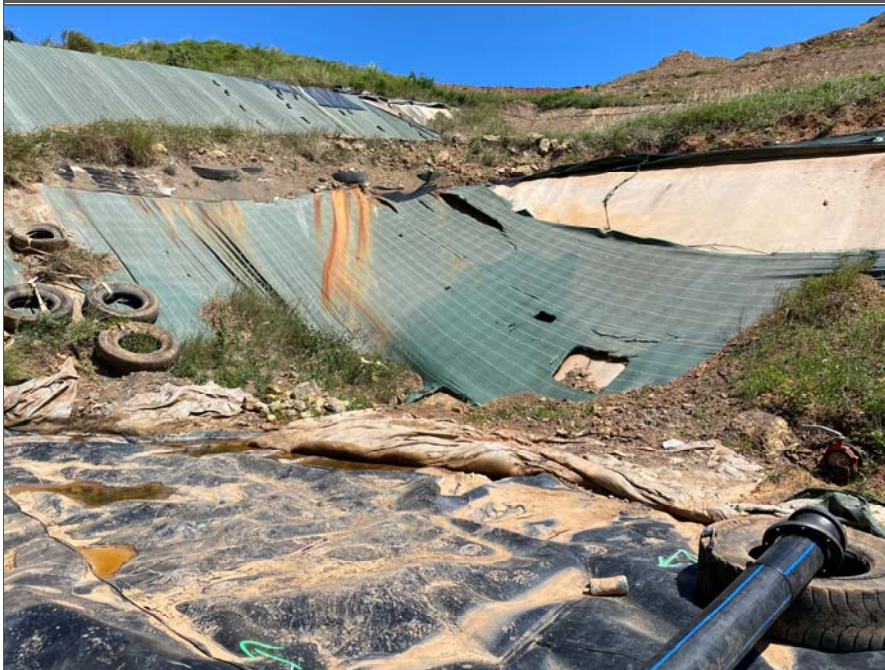
Photo 28:  
Angle Sud-Ouest du casier  
E2 à la jonction avec  
l'ancien casier. La  
prospection est rendue  
impossible par la présence  
de sol. La prospection au  
dipôle sera favorisée ici.

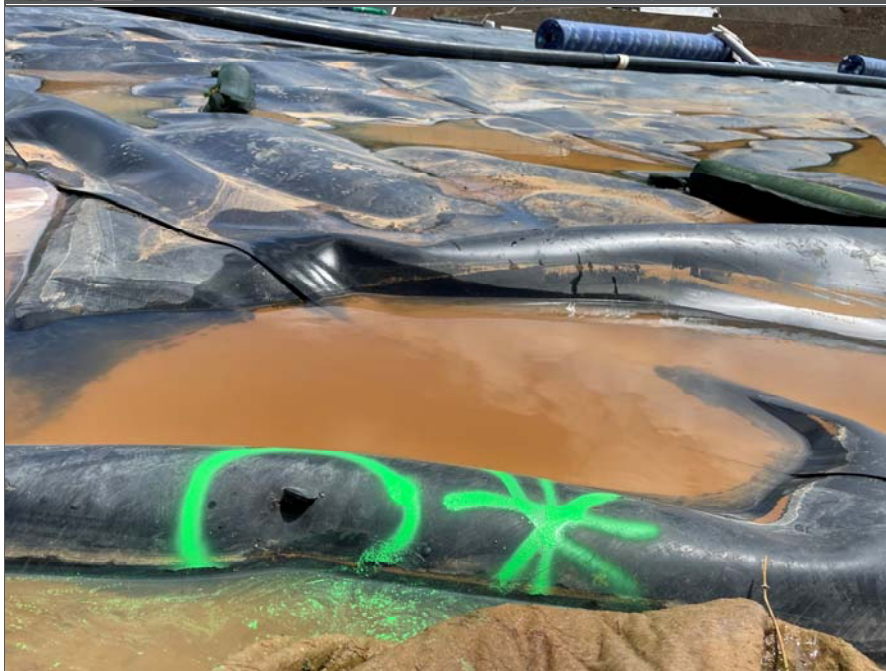
Photo 30:  
Perforation détectée dans le  
coin Sud-Ouest du casier à  
la jonction avec l'ancien  
casier.

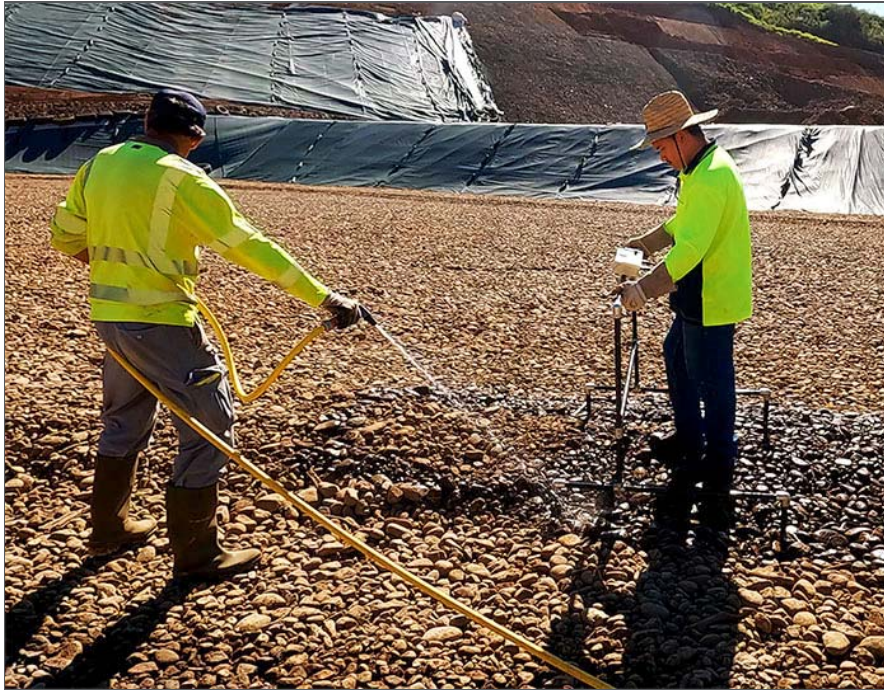
Photo 31 :  
Prospection par dipôle sur le massif de galets de rivière roulés. L'arrosage permet d'augmenter la sensibilité du signal reçu (faible conductivité électrique du galet sec).

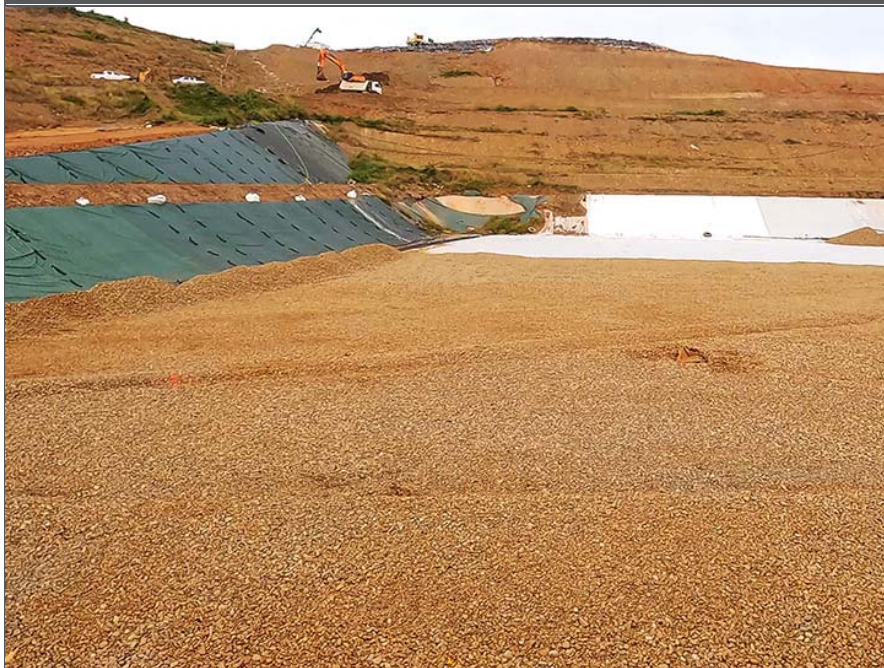
Photo 32:  
Massif de galet recouvrant la géomembrane sur 30 cm d'épaisseur avant de placer les pneus déchiquetés (20 cm)

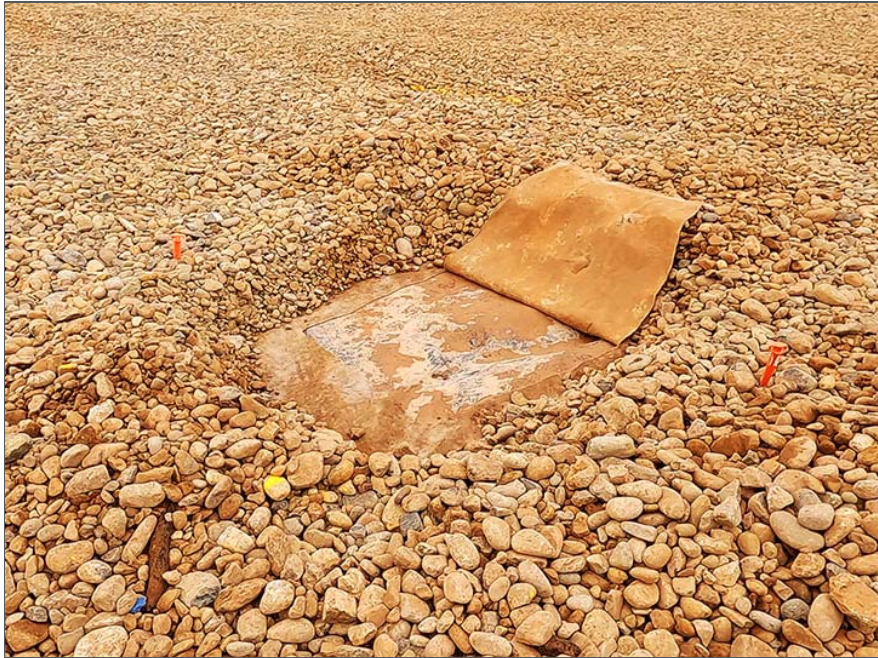
Photo 33 :  
Suspicion de fuite entre les deux piquets orange. L'opérateur doit alors retirer le recouvrement pour découvrir la géomembrane. L'inspection peut avoir lieu.

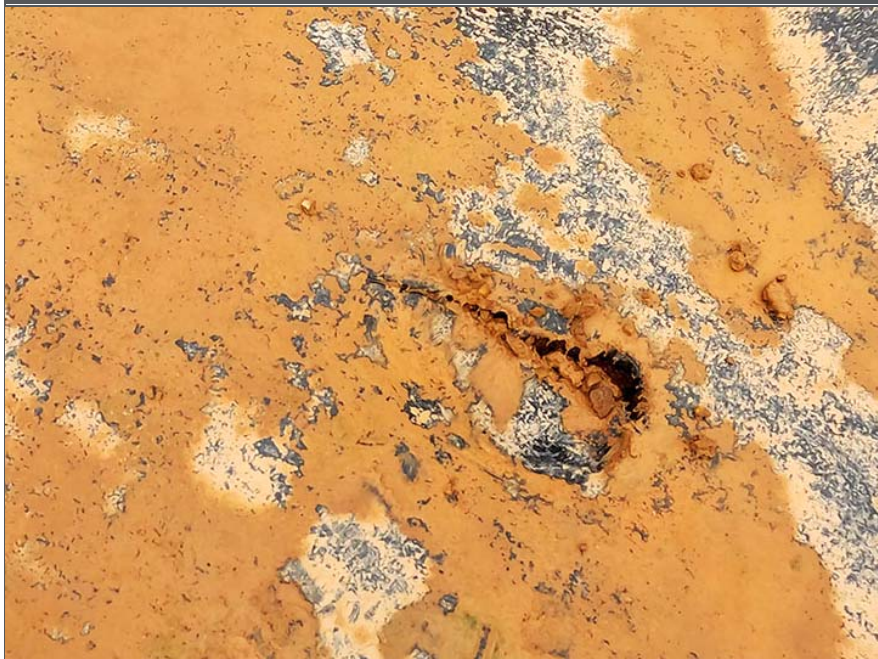
Photo 34:  
Perforation importante repérée à l'endroit de l'excavation. Le géotextile et la géomembrane sont perforés, indiquant que le problème est survenu après la prospection au jet d'eau.

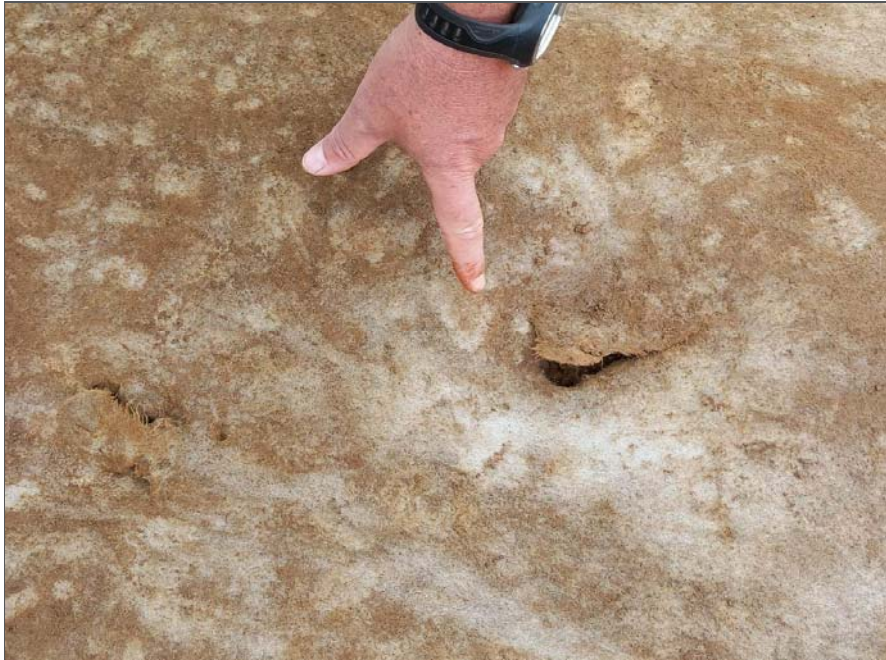
Photo 35 :  
Empreinte dans le  
géotextile.

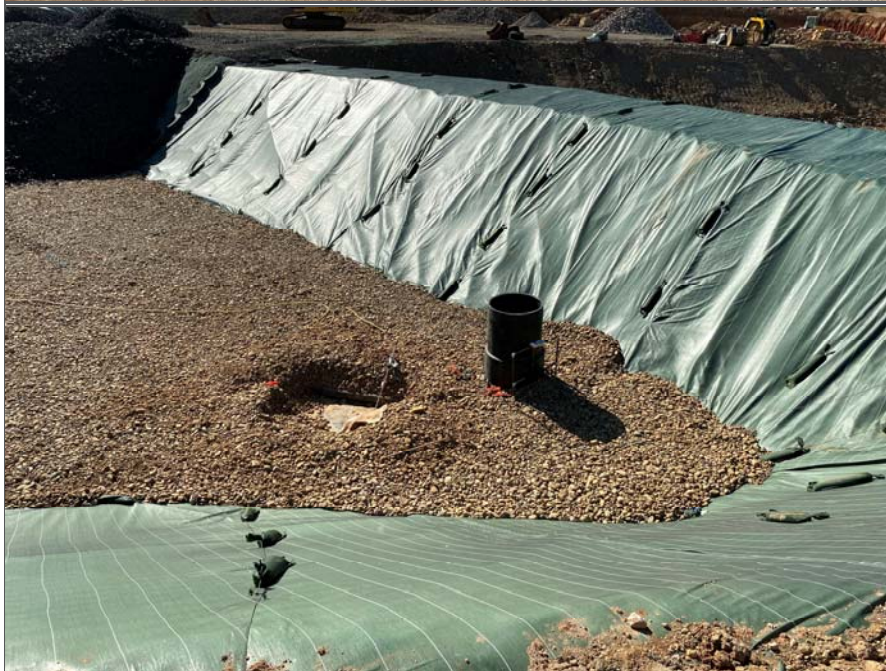
Photo 36:  
Suspicion de fuite au point  
bas, à proximité du regard  
de pompage de lixiviats.

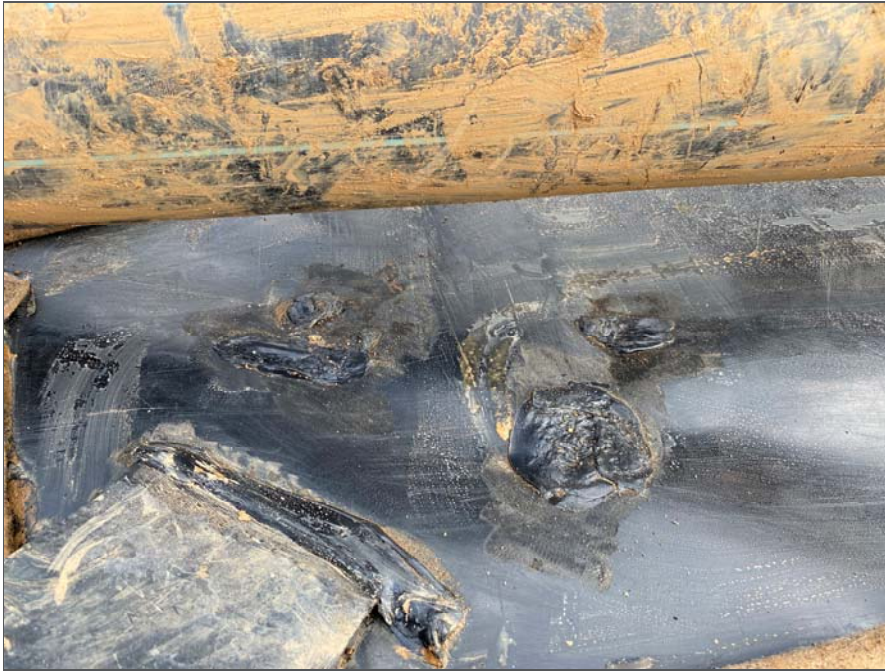
Photo 36 :  
3 fuites de petite taille sont découvertes sous le drain de lixiviats. Des cailloux étaient placés entre la géomembrane et le géotextile, et ont perforé la géomembrane sous le poids du remblais.

**L'ensemble des fuites ont fait l'objet d'une reprise de la géomembrane et d'un contrôle contradictoire.**

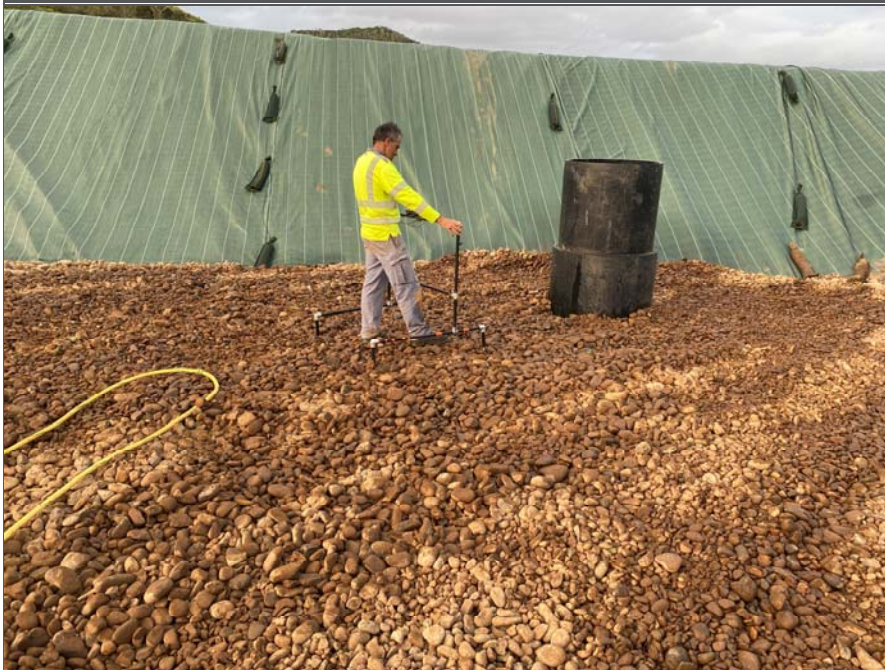
Photo 37:  
Contrôle au dipôle de la zone après réparation et remblais.

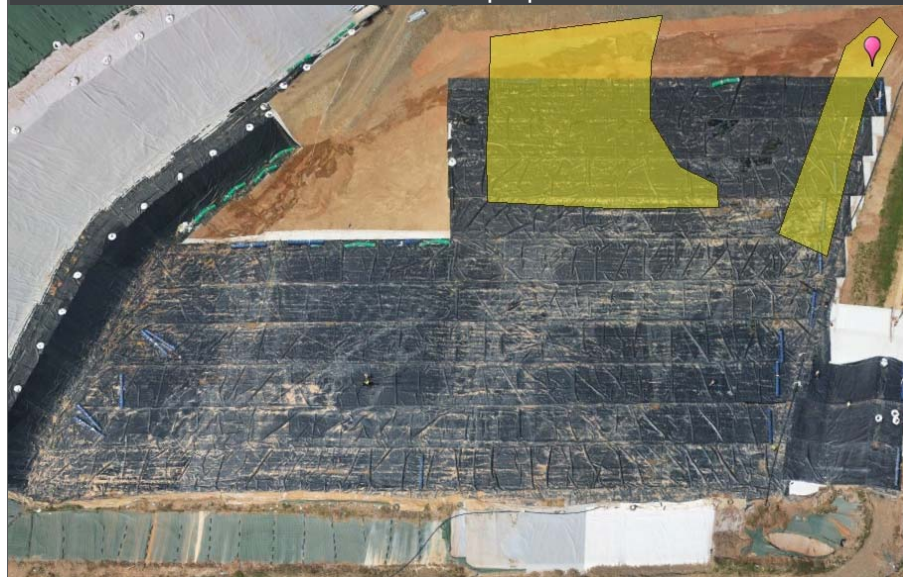
Plan des surfaces prospectées

Conditions météorologiques
am: 21°C nuageux
pm: idem
Fuites détectées
1 fuite détectée par Dipôle

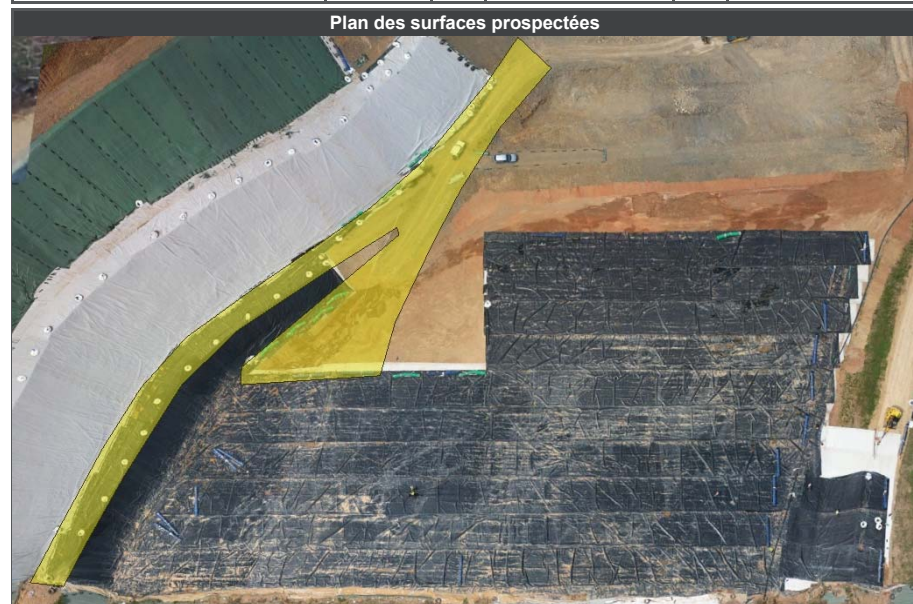
Conditions météorologiques	Rapport rédigé par :
am: 21°C nuageux	 
pm: idem	
Fuites détectées	
3 fuites confirmées par Dipôle

Date de prospection :	2023-06-29
Type de géomembrane et épaisseur :	PeHD 2.0 mm (Casier E2)
Superficie prospectée jet d'eau	0 m2
Superficie prospectée dipôle	1000 m2

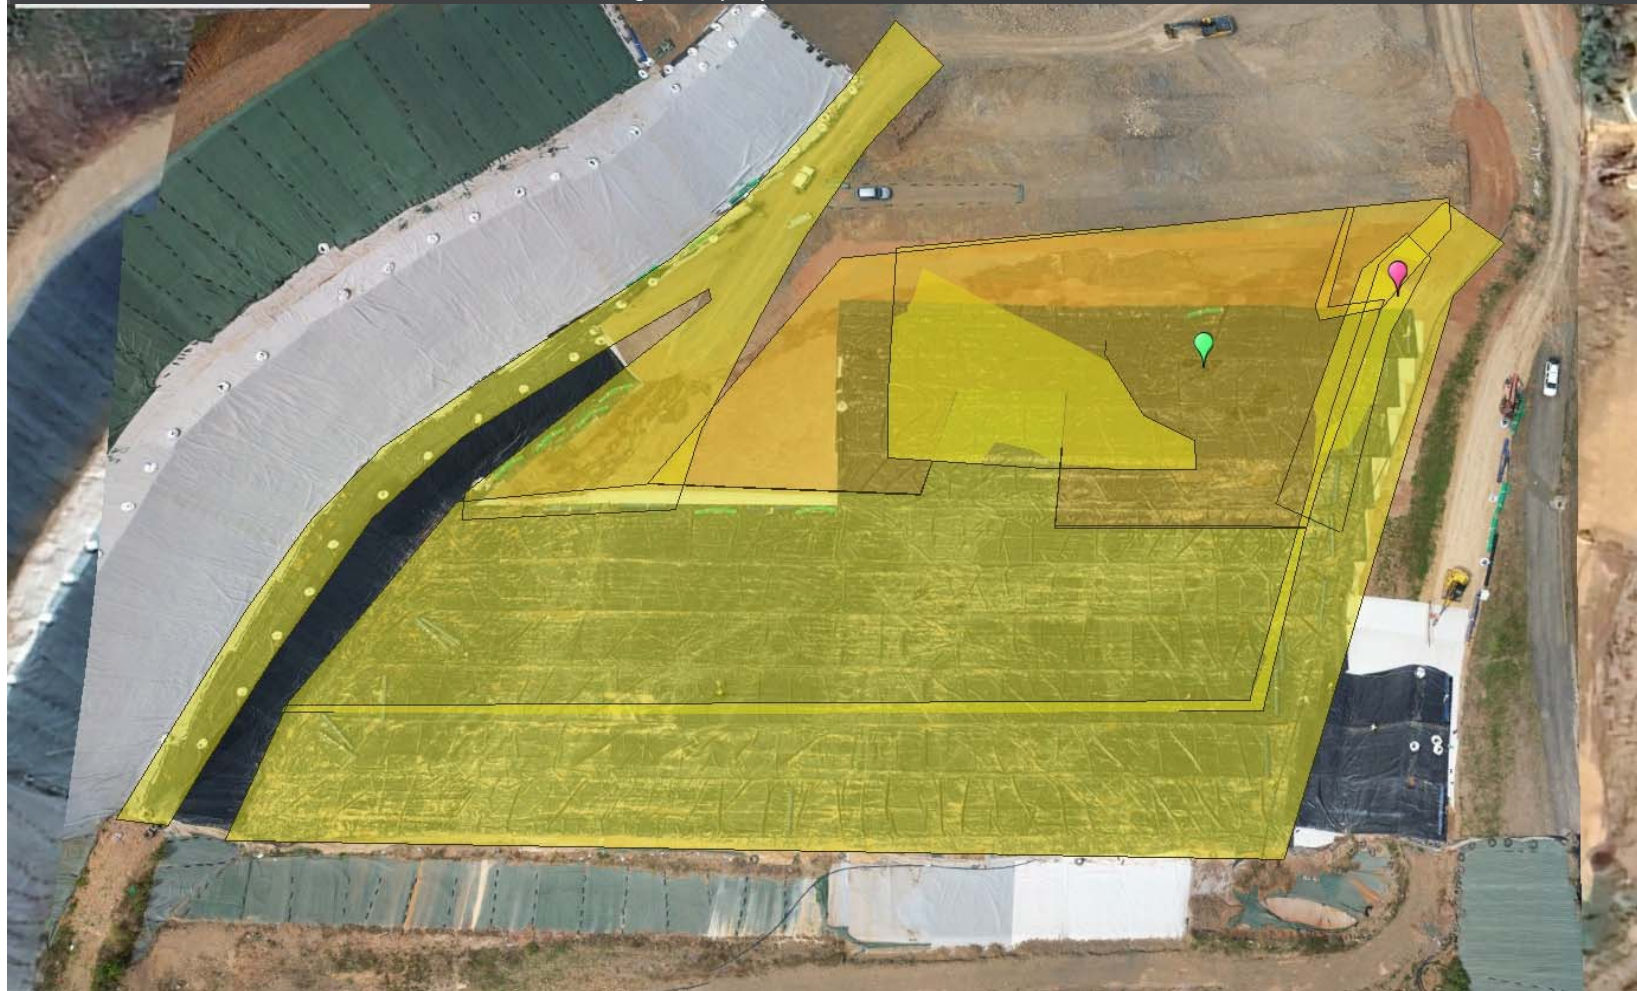
Plan global de prospection et de localisation des fuites

ISD Gadji, Bassin d'eau de surface, bassin de lixiviats et nouvelle cellule

Dates de prospection

Mai et Juin 2023

- ➔ En phase 1 : les anomalies détectées ont été principalement situées sur la géomembrane déjà en place, posée pendant le chantier de E1 en 2020 sur la digue de séparation de E1/E2 à l'intérieur du casier E2 et ayant accueilli le quai de déchargement temporaire du casier E1.
- ➔ En phase 2 : deux fuites localisées ont été détectées dans le fond du casier.

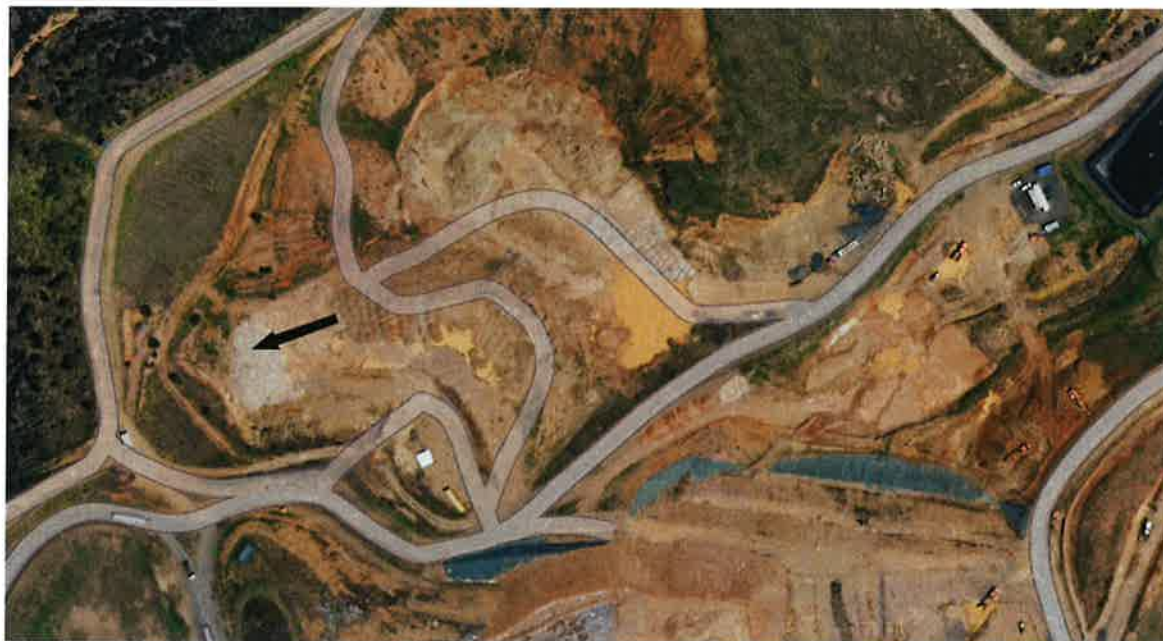
Dans le cadre des travaux de terrassements en déblai du casier E, il a été mis en évidence une arrivée d'eau naturelle au fond du casier E .

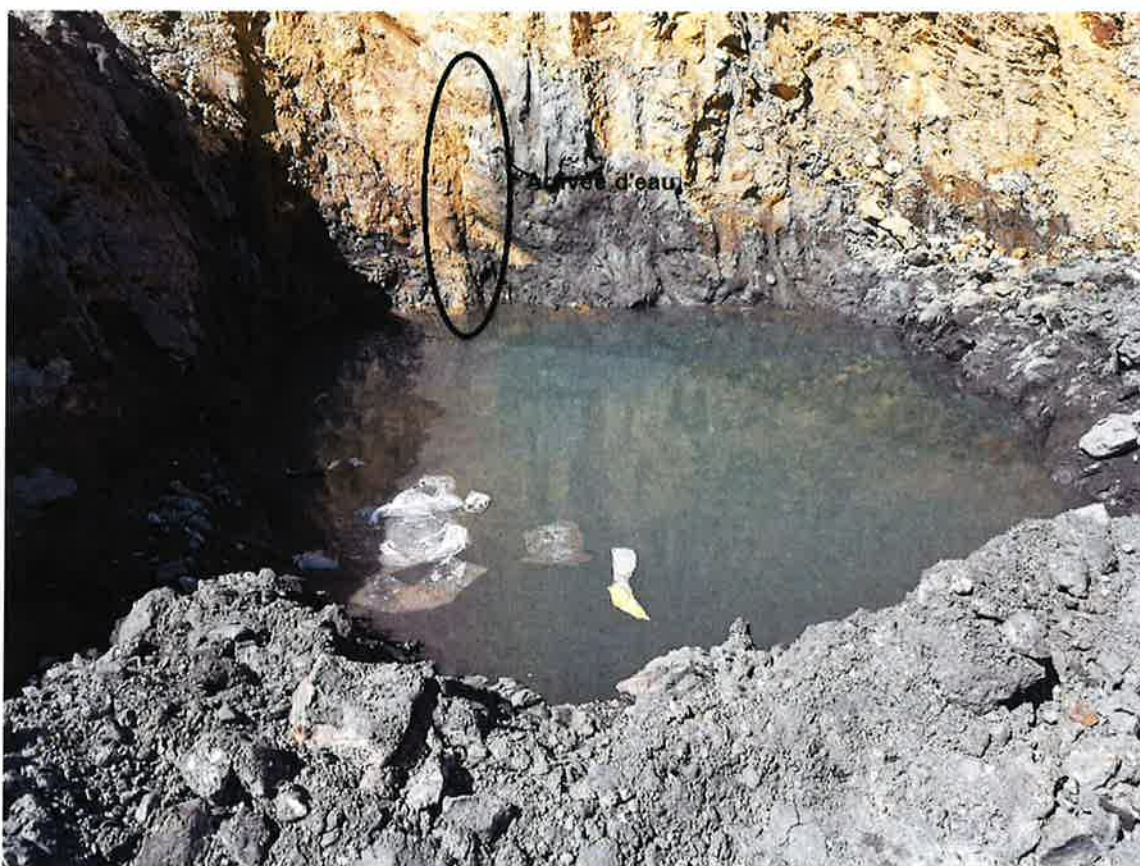
Lors de l'ouverture du talus, l'eau apparaît en point bas du talus de déblais qui recoupe la discontinuité.

Le débit est mal appréhendé, il est confiné dans les deux trous de rétention pour éviter un écoulement en fond de casier actuellement circulé par le trafic de chantier. L'eau ainsi stockée (une dizaine de m<sup>3</sup>) est régulièrement pompée par l'entreprise pour arroser les pistes de chantier.
