Af-22-1140 / Ra-22-1485

Prélèvements et analyses d'eau dans le DSH et les piézomètres
de l'installation d'EMC au sein du complexe pyro-
métallurgique de Doniambo

Septembre 2022

*Prélèvements et analyses d'eau dans le DSH et
les piézomètres de l'installation d'EMC au sein
du complexe pyro-métallurgique de Doniambo*

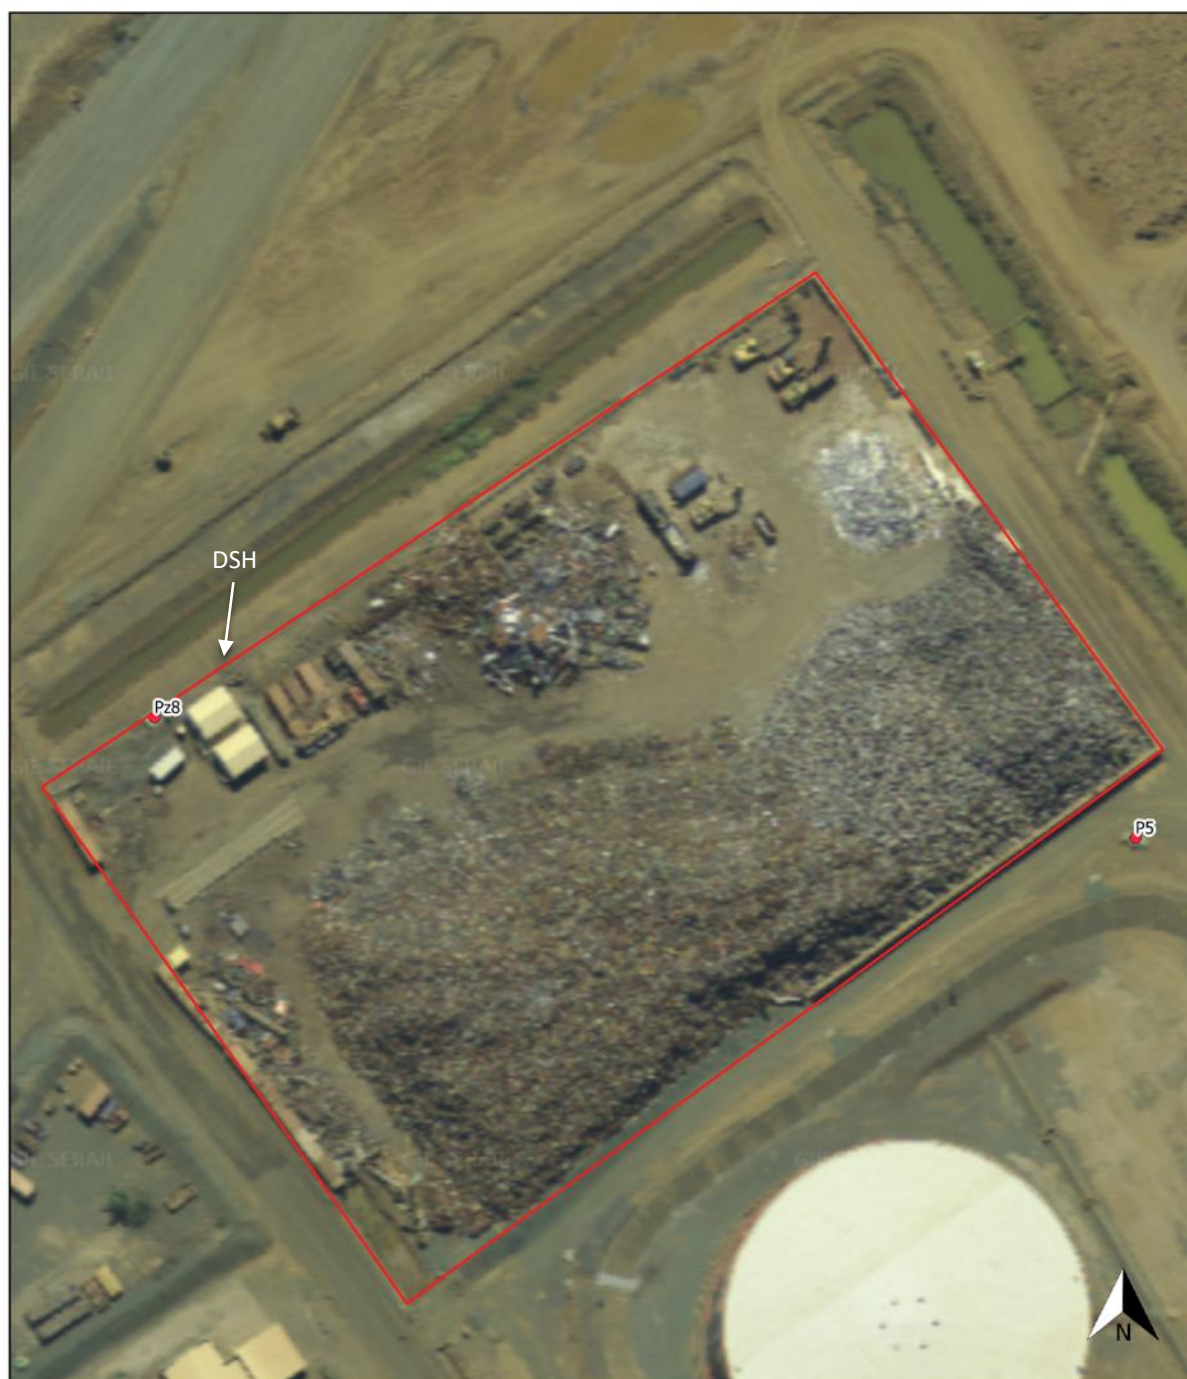
Figure 2 : Localisation du DSH et des piézomètres environnementaux d'EMC - Source : EMR, 2020

Localisation des points de prélèvement

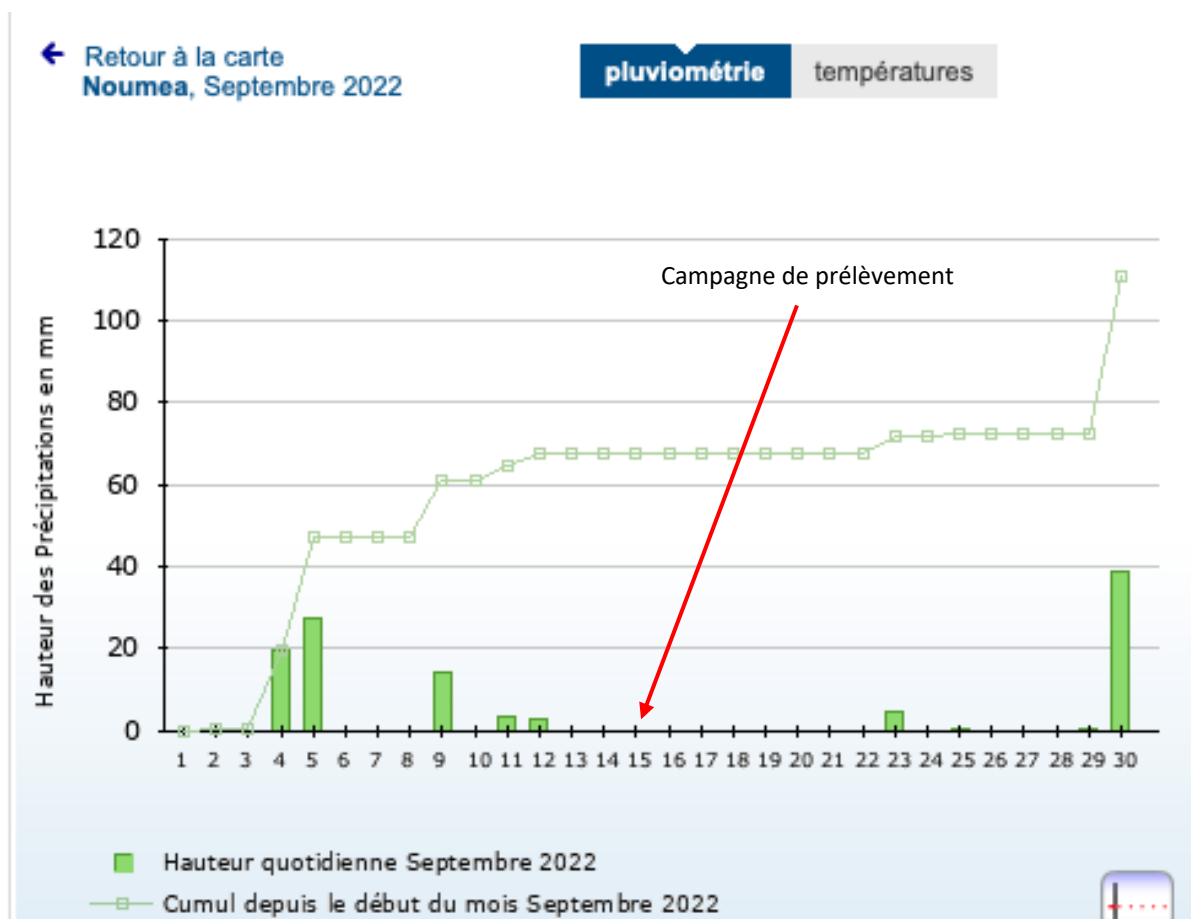
Figure 3 : Pluviométrie journalière en septembre 2022, enregistrée par la station de suivi pluviométrique de Nouméa - Source : www.meteo.nc, 2022.

Quelques pluies ont concerné le site d'étude dans la semaine précédant la mission, pour un cumul d'environ 20 mm, dont 15 mm 6 jours avant la mission.

Ces précipitations mesurées n'auront qu'un faible impact sur les résultats des mesures in situ ou au laboratoire.

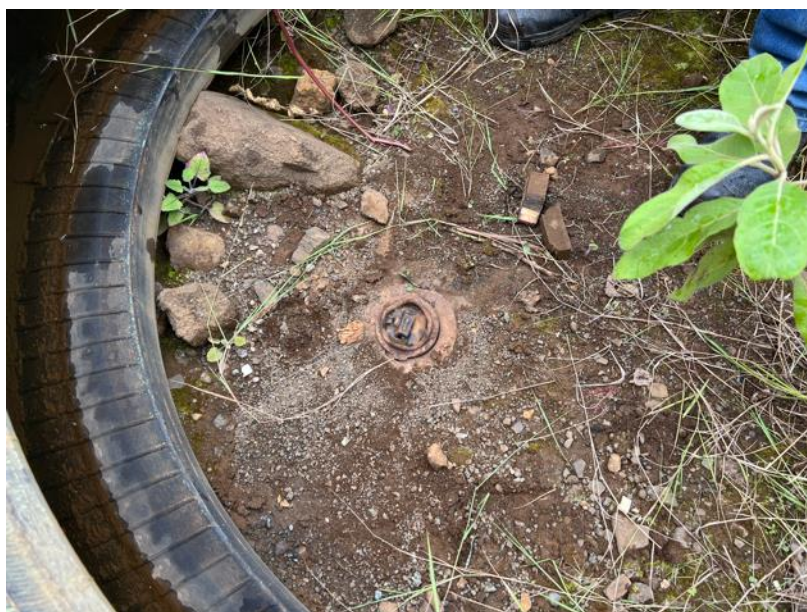
Figure 5: piézomètre Pz8 (source: EMR, 2022).

L'ouverture du piézomètre a été très difficile. Le piézomètre est partiellement obstrué et plusieurs niveaux de blocage sont observés dans l'ouvrage. La nature de ces blocages n'a pas pu être identifiée. L'ouvrage devra faire l'objet d'une visite d'entretien pour supprimer ces points de blocage comme déjà signalé depuis 2019.

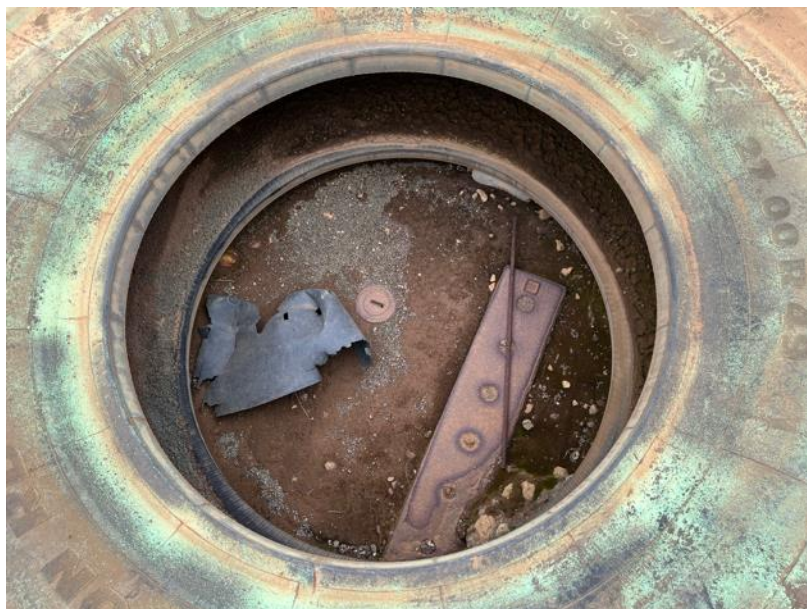
Figure 6 : Piézomètre P5. L'ouvrage est situé à ras du sol et est protégé par un pneu - Source : EMR, 2021.

L'eau extraite du piézomètre était marron foncé, d'aspect terreux. Malgré les 35L pompés, l'eau a toujours gardé le même aspect.

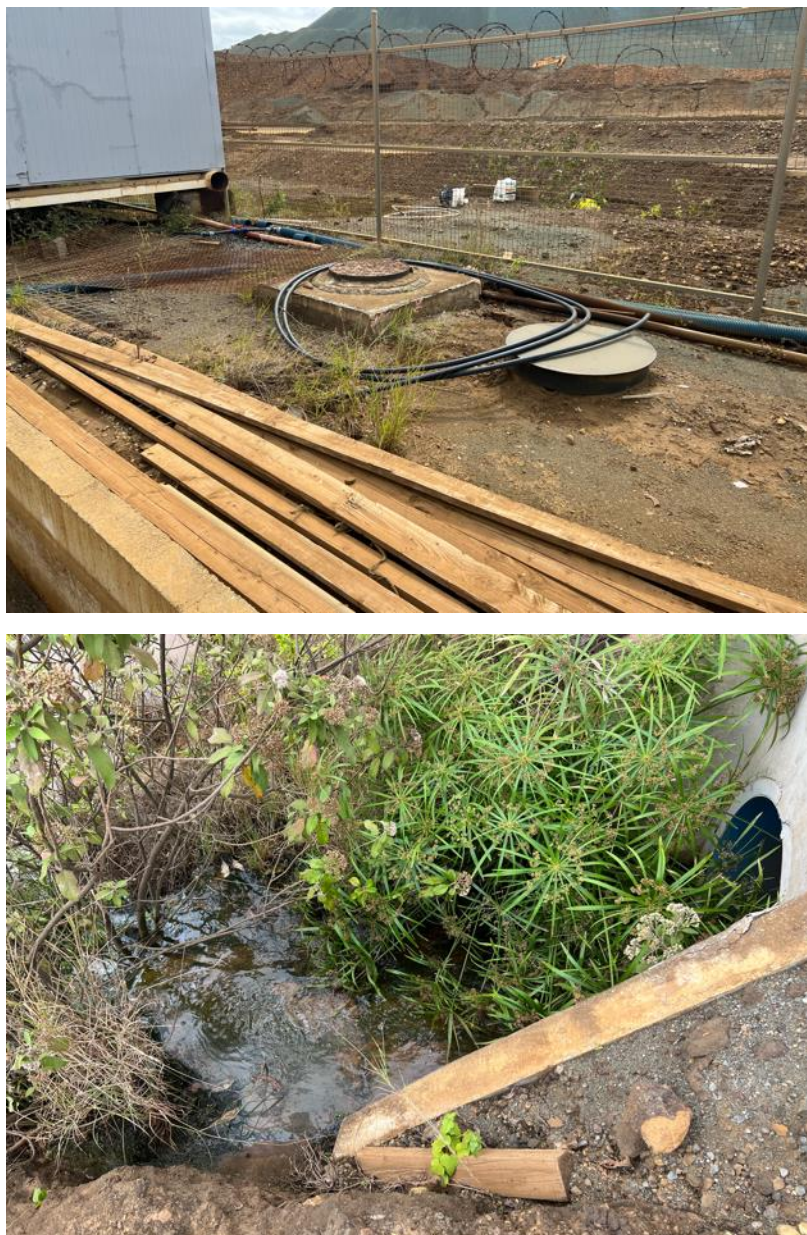
Figure 7: DSH-D (source : EMR, 2022).

L'eau prélevée était trouble, avec une légère odeur d'hydrocarbures / huile /croupie et d'aspect légèrement huileux en surface.

PS : depuis 2019, le prélèvement d'eau du DSH se fait à l'exutoire de l'ouvrage, 2 m en aval du regard où les prélèvements étaient faits auparavant (pour des raisons de facilité d'accès)
