BILAN DE FONCTIONNEMENT

2023

PLATEFORME DE COMPOSTAGE DE KARENGA

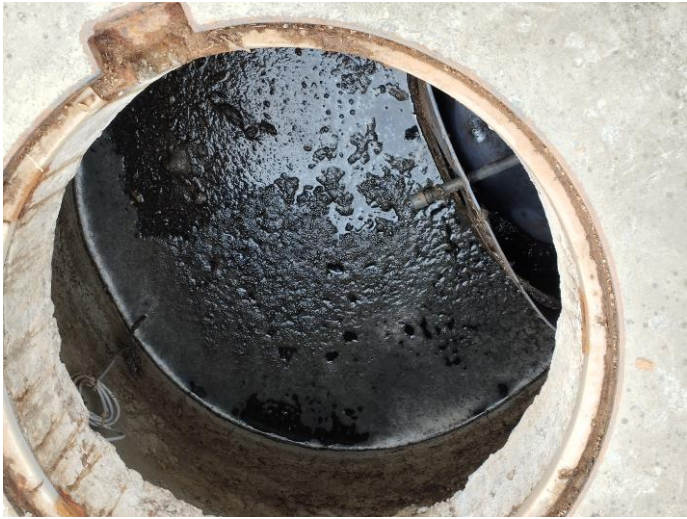
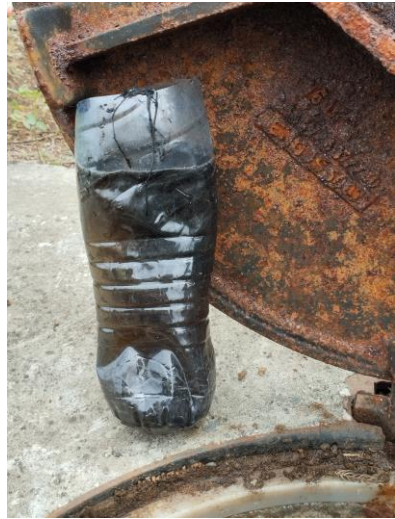
Aucun pompage n'a été réalisé dans le séparateur à hydrocarbure. Le système est muni d'une alarme de niveau haut en hydrocarbures. Celle-ci n'a pas sonné en 2023 et le liquide visible en surface ne présente pas de trace d'hydrocarbures.

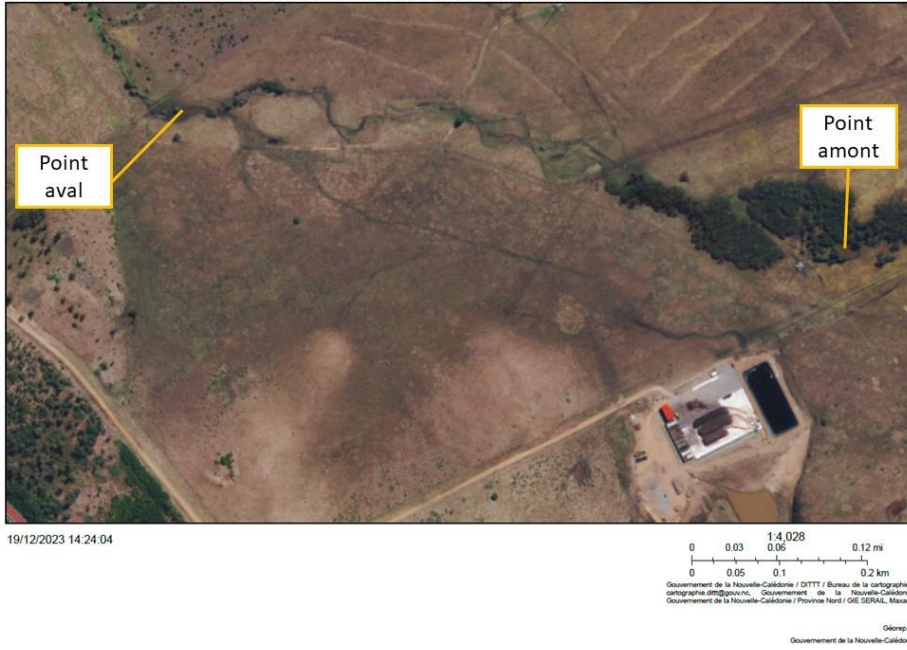
Photo – Point « Aval » du 19/12/2023

Le prélèvement programmé à la date du 19/12/23, suite à un épisode pluvieux de 18,2 mm le 17/12/2023, n'a pu être réalisé car le creek était à sec (Cf. Photos ci-dessous).
