Ra-24-1541

Prélèvements et analyses d'eau dans les piézomètres de  
contrôle de la fonderie d'Aluminium d'ETV à Ducos

Octobre 2023

# *Prélèvements et analyses d'eau dans les piézomètres de contrôle de la fonderie d'Aluminium d'ETV à Ducos – Octobre 2023*

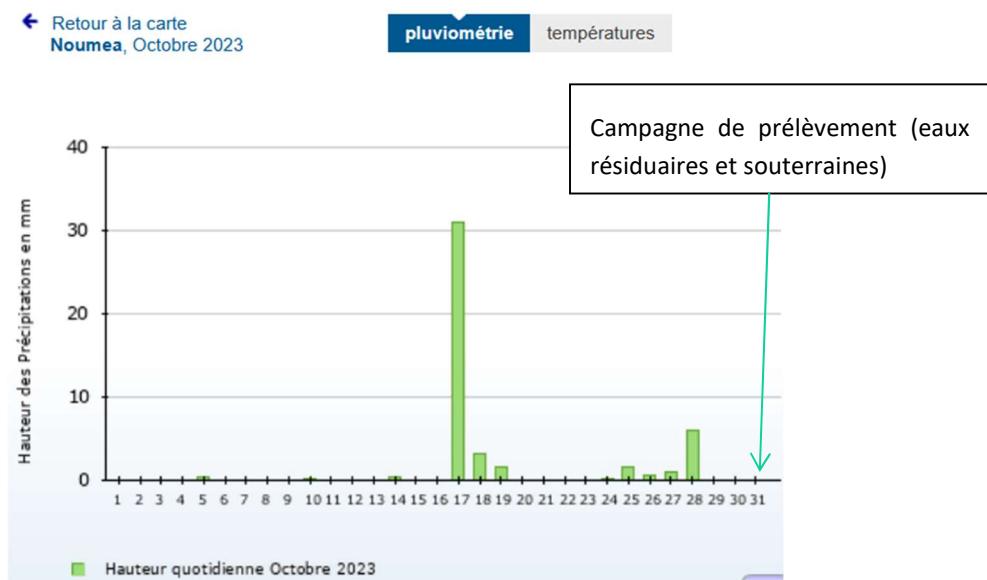
Figure 3 : Pluviométrie journalière en octobre 2023, enregistrée par la station de suivi pluviométrique de Nouméa - Source : [www.meteo.nc](http://www.meteo.nc)

La 2<sup>nde</sup> campagne de l'année 2023, réalisée le 31 octobre, a concerné les 2 piézomètres. Compte tenu des faibles précipitations lors des prélèvements, les analyses d'eaux de ruissellement seront réalisées ultérieurement.

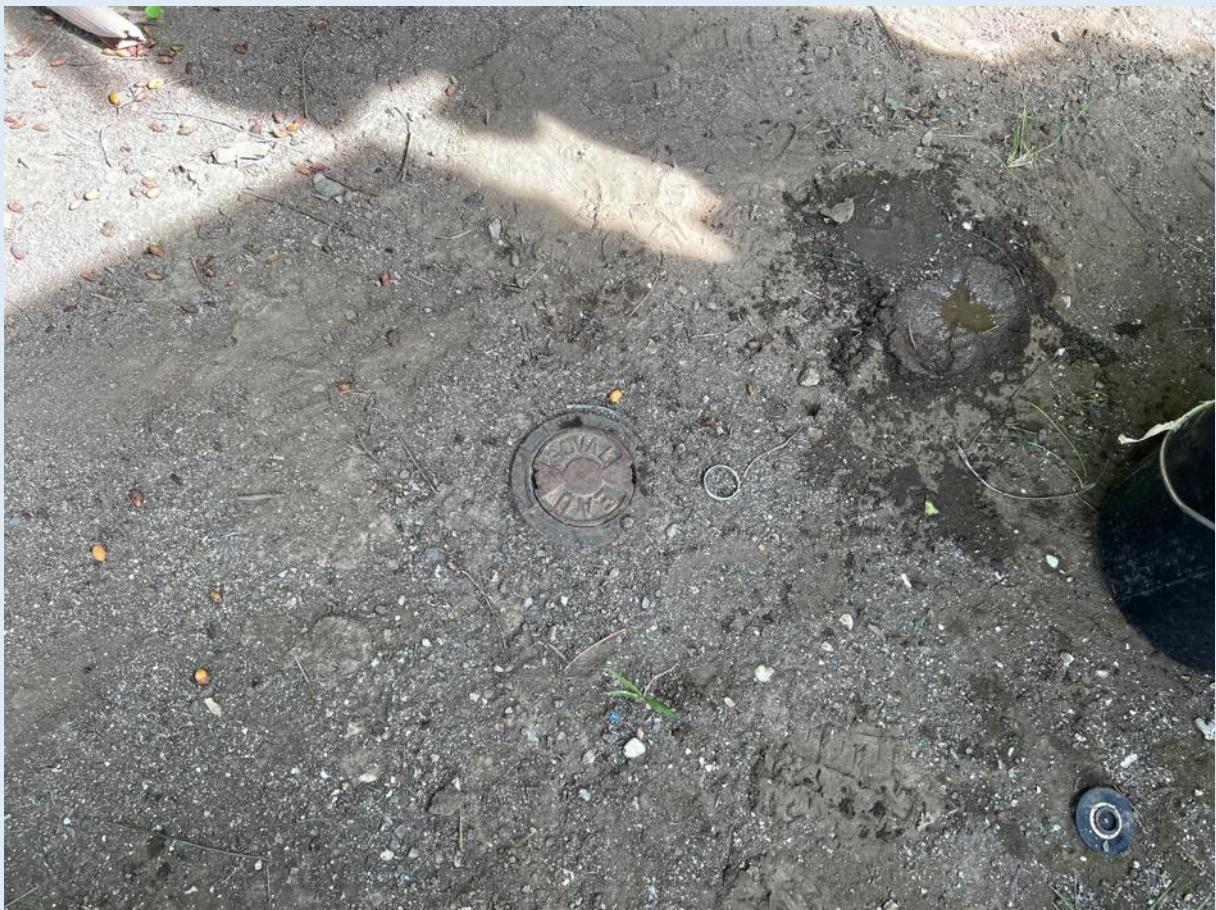
Piézomètre PZ1 ETV

- le piézomètre Pz1-ETV a été rapidement chargé de sédiments, il était sec en fin du pompage.
- Le piézomètre Pz2-ETV n'a en revanche pas été à sec pendant le pompage, contrairement aux missions précédentes. Le temps de renouvellement reste toutefois relativement lent et le prélèvement difficile.
