OBJET DU DOCUMENT	Installations Classées pour la Protection de l'Environnement, rapport d'auto-surveillance environnemental mensuel
CONTEXTE	Respect des prescriptions de l'arrêté d'autorisation n°1532 du 21 février 2005

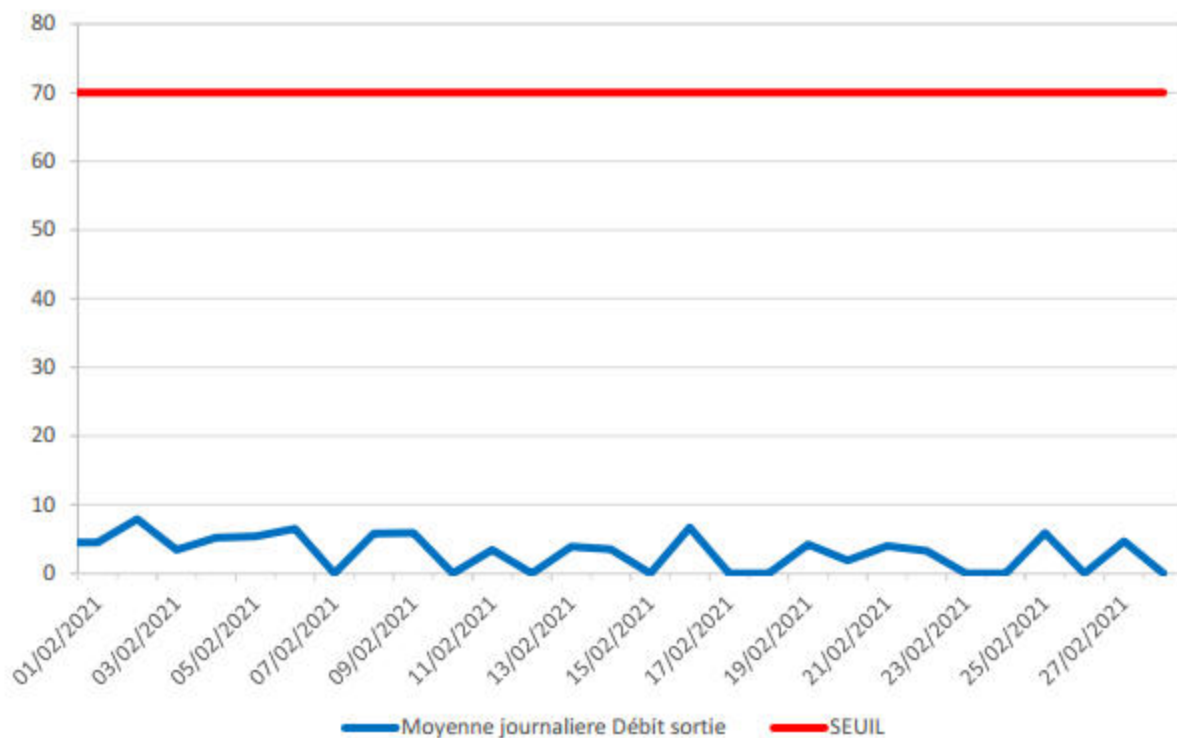
Mesure de débit (m³/h) en continu - Rejets effluents pluviaux (6-IP2)

- Débit : RAS
- Turbidité : RAS
- pH : RAS
- Température : RAS.
- Conductivité : Mesures indisponibles.

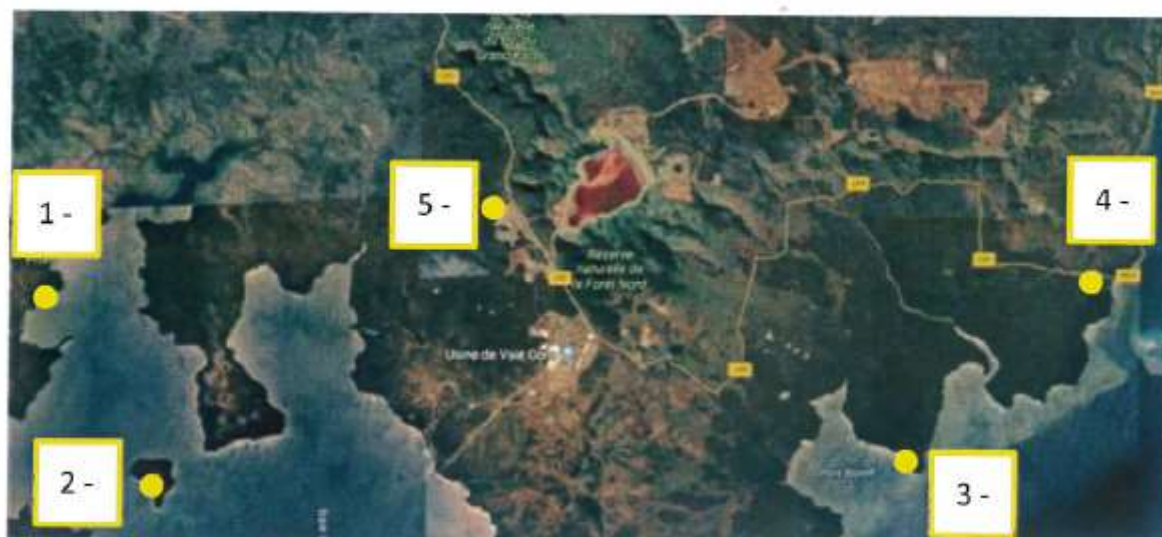
5 points de mesures ont été retenus dans le voisinage de Vale. Ils correspondent à la localisation des points de suivis réglementaires de la campagne de 2013.

Point	Description	Hauteur	Intervalles de mesurage	Remarque
1 - PRONY	Situé sur le parking du warf de la baie de la Somme. A l'Ouest des installations VALE NC.	1.5 m	Le 29/10 de 12h53 à 14h12 et le 29/10 à 23h36 au 30/10 à 00h27	-
2 - CASY	Au Sud-Ouest des installations VALE NC.	1.5 m	Le 30/10 de 18h53 à 20h52 et le 30/10 de 21h01 à 21h36	-
3 - PORT BOISE	Au Sud-Est des installations VALE NC.	1.5 m	Le 28/10 de 11h10 à 12h10 et le 29/10 de 22h09 à 22h42	-
4 - TRIBU DE GORO	A l'Est des installations VALE NC.	1.5 m	Le 28/10 de 9h25 à 10h25 et le 29/10 de 21h01 à 21h46	-
5 - BASE VIE	A l'Ouest des installations VALE NC.	1.5 m	Du 28/10 à 13h12 au 29/10 à 12h13	-

D'après les études des anciens rapports (2007, 2010, 2013 et 2016), l'activité de Vale n'a aucun impact sur les mesures effectuées sur les points 1, 2, 3, et 4. L'activité industrielle est inaudible sur ces points. Pour ces 4 points, il a donc été décidé de couvrir une période de 30 minutes à 1h en période de jour et en période de nuit.

Concernant le point n°5 – Base vie, impacté par les émissions sonores du site, la durée de la mesure a été voisine de 20h, afin de couvrir une durée minimale de 6h en période de jour et de 6h également en période de nuit.

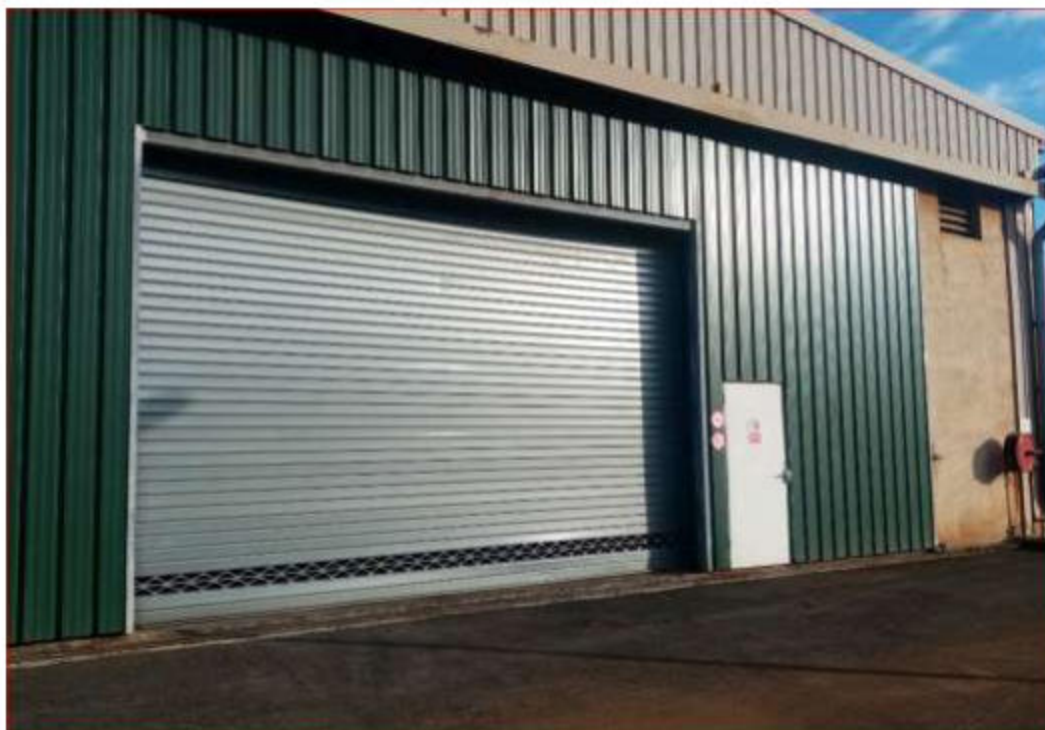
Photo entrée du local de stockage huiles neuves.

Plan d'actions déchets					
Ecart	Description action	Observations	Avancement	Objectif	Echéance
Pas de procédure écrite pour la gestion du stockage d'huile neuve	Mise à jour de la procédure huile pour intégrer l'huile neuve. Amélioration de l'analyse des risques correspondante à réaliser.	L'accès au local huiles neuves est sécurisé : porte fermée à clé, grilles installées (voir photo ci-dessous)	90%	Optimiser la gestion des huiles neuves.	06/2021
