OBJET DU DOCUMENT | Installations Classées pour la Protection de l'Environnement, rapport d'auto-surveillance environnemental mensuel

CONTEXTE | Respect des prescriptions de l'arrêté d'autorisation n°1532 du 21 février 2005

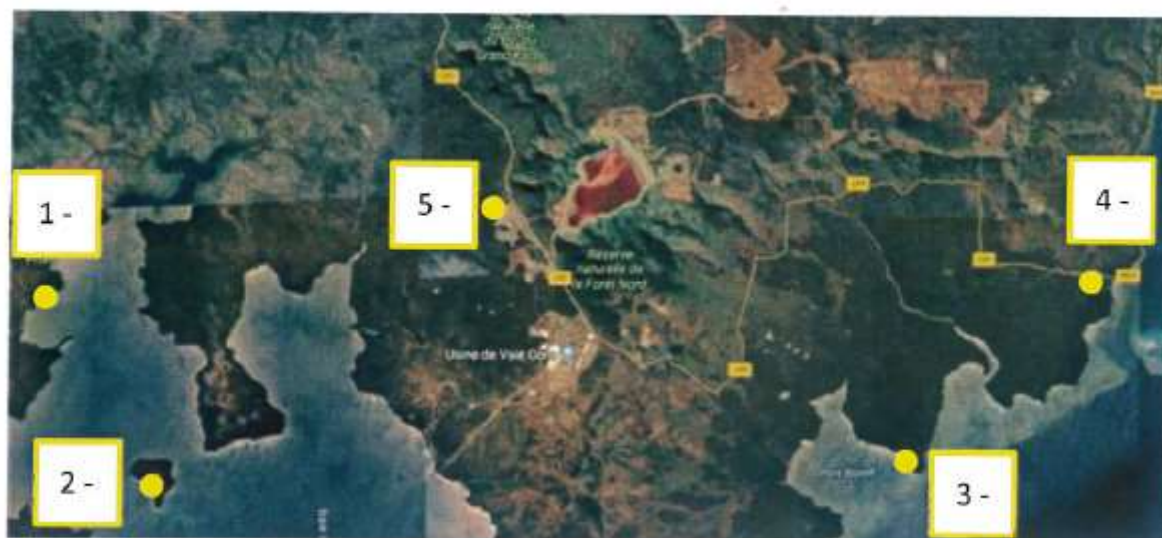
*Position des points de mesures*

Point	Description	Hauteur	Intervalles de mesurage	Remarque
1 - PRONY	Situé sur le parking du warf de la baie de la Somme. A l'Ouest des installations VALE NC.	1.5 m	Le 29/10 de 12h53 à 14h12 et le 29/10 à 23h36 au 30/10 à 00h27	-
2 - CASY	Au Sud-Ouest des installations VALE NC.	1.5 m	Le 30/10 de 18h53 à 20h52 et le 30/10 de 21h01 à 21h36	-
3 - PORT BOISE	Au Sud-Est des installations VALE NC.	1.5 m	Le 28/10 de 11h10 à 12h10 et le 29/10 de 22h09 à 22h42	-
4 - TRIBU DE GORO	A l'Est des installations VALE NC.	1.5 m	Le 28/10 de 9h25 à 10h25 et le 29/10 de 21h01 à 21h46	-
5 - BASE VIE	A l'Ouest des installations VALE NC.	1.5 m	Du 28/10 à 13h12 au 29/10 à 12h13	-

D'après les études des anciens rapports (2007, 2010, 2013 et 2016), l'activité de Vale n'a aucun impact sur les mesures effectuées sur les points 1, 2, 3, et 4. L'activité industrielle est inaudible sur ces points. Pour ces 4 points, il a donc été décidé de couvrir une période de 30 minutes à 1h en période de jour et en période de nuit.

Concernant le point n°5 – Base vie, impacté par les émissions sonores du site, la durée de la mesure a été voisine de 20h, afin de couvrir une durée minimale de 6h en période de jour et de 6h également en période de nuit.

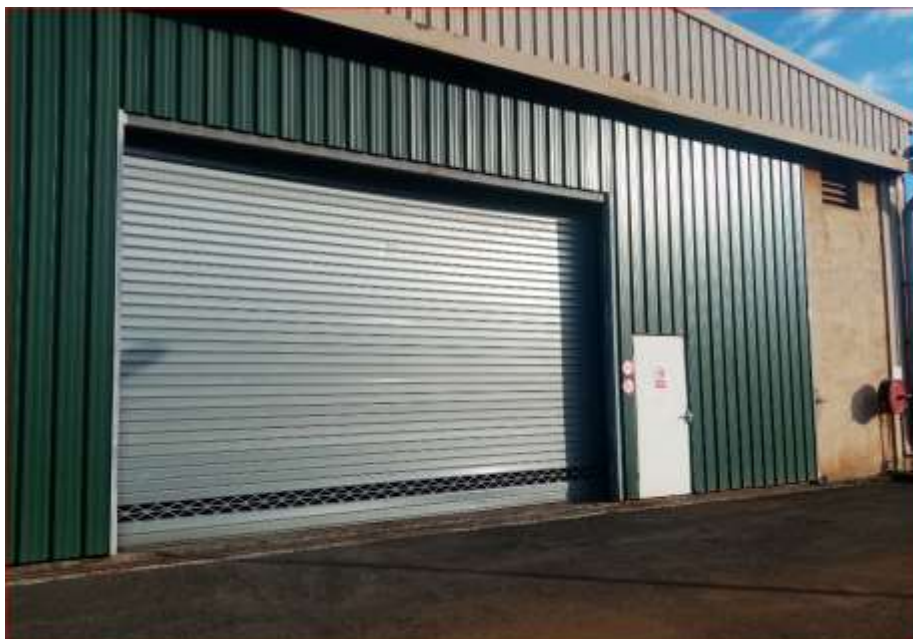
Photo entrée du local de stockage huiles neuves.

Plan d'actions déchets					
Ecart	Description action	Observations	Avancement	Objectif	Echéance
Pas de procédure écrite pour la gestion du stockage d'huile neuve	Mise à jour de la procédure huile pour intégrer l'huile neuve. Amélioration de l'analyse des risques correspondante à réaliser.	L'accès au local huiles neuves est sécurisé : porte fermée à clé, grilles installées (voir photo ci-dessous)	90%	Optimiser la gestion des huiles neuves.	12/2021
