OBJET DU DOCUMENT
Installations Classées pour la Protection de l'Environnement, rapport d'auto-surveillance environnemental mensuel

CONTEXTE
Respect des prescriptions de l'arrêté d'autorisation n°1532 du 21 février 2005

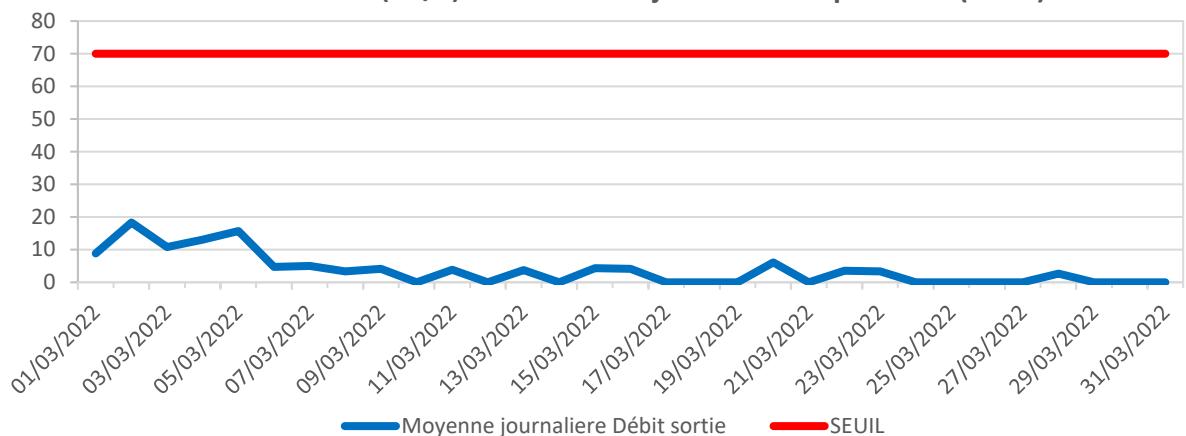
Mesure de débit (m³/h) en continu - Rejets effluents pluviales (6-IP2)

- Débit : RAS
- Turbidité : RAS
- pH : RAS
- Température : RAS
- Conductivité : RAS

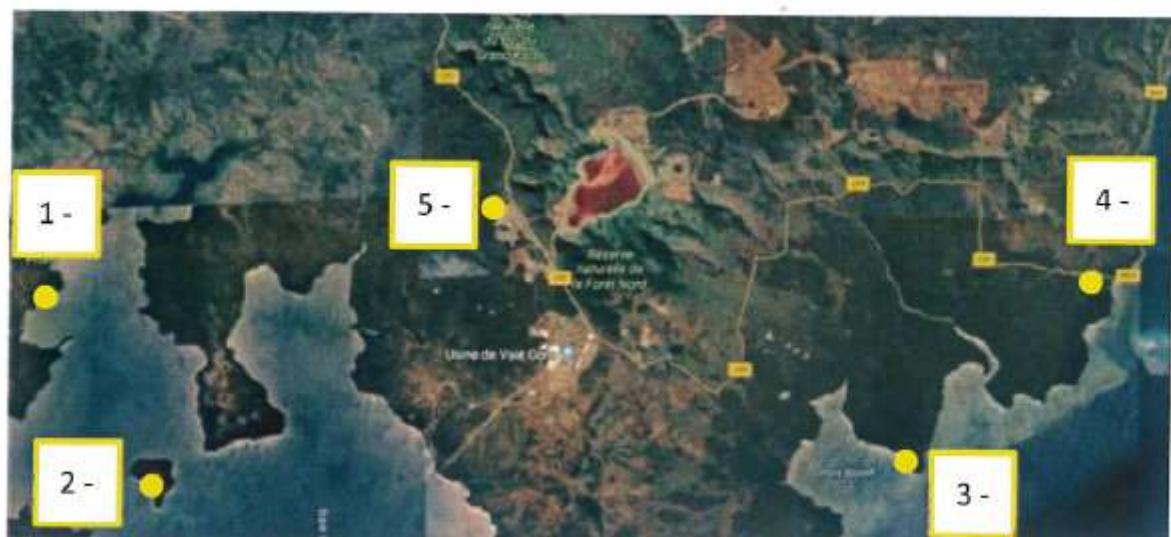
Position des points de mesures

D'après les études des anciens rapports (2007, 2010, 2013 et 2016), l'activité de Vale n'a aucun impact sur les mesures effectuées sur les points 1, 2, 3, et 4. L'activité industrielle est inaudible sur ces points. Pour ces 4 points, il a donc été décidé de couvrir une période de 30 minutes à 1h en période de jour et en période de nuit.

Concernant le point n°5 – Base vie, impacté par les émissions sonores du site, la durée de la mesure a été voisine de 20h, afin de couvrir une durée minimale de 6h en période de jour et de 6h également en période de nuit.

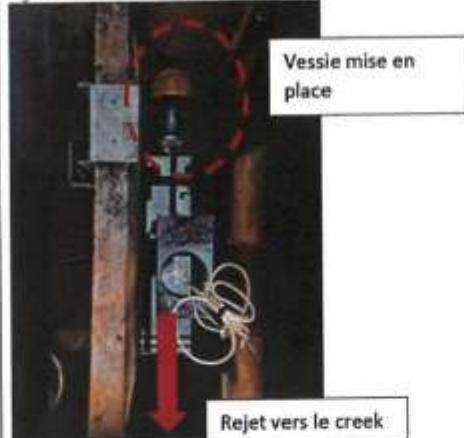
Nous vous confirmons, en action immédiate, **la mise en place d'une vessie** pour condamner le rejet intermittent de ces eaux chargées.

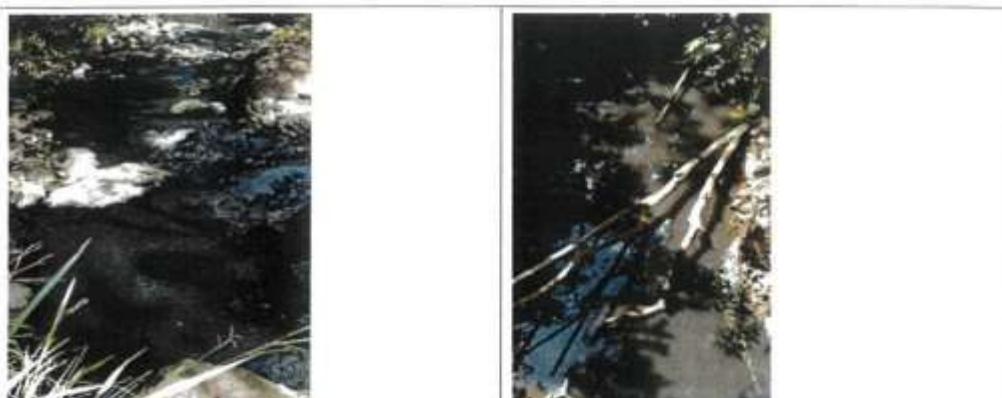
Photo 1 - Creek, point 6IP2, sortie PPSW : présence d'eau cendrée

Photo 2 - Creek au niveau station PR / bassin soufre.

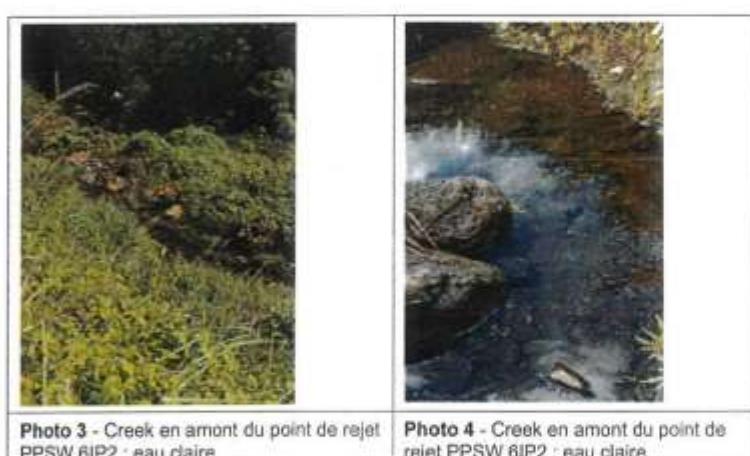
Photo 3 - Creek en amont du point de rejet PPSW 6IP2 : eau claire

Photo 4 - Creek en amont du point de rejet PPSW 6IP2 : eau claire

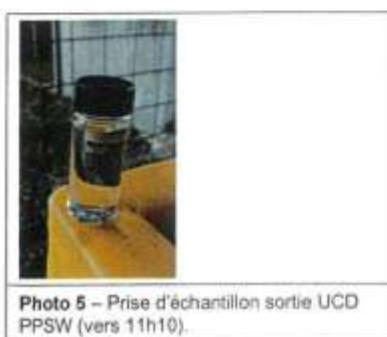
Photo 5 – Prise d'échantillon sortie UCD PPSW (vers 11h10).

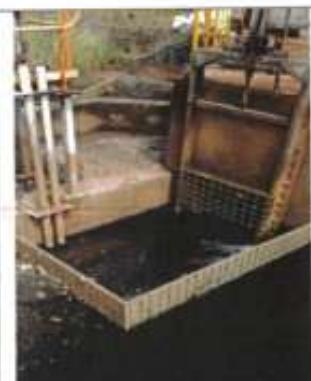
Suite à l'appel de Prony Resources (PR), à la salle de contrôle PE, pour signaler un rejet d'eau cendrée au creek (point 6IP2), vers 10h17, nous nous sommes rendus sur place. Sur le chemin de la PPSW, nous n'avons rien observé d'anormal au pit 15-1 de PR, les eaux qui provenaient du pit sud-est et du site industriel étaient claires. (Voir localisation des pit en annexe 2).

Photo 6 - Pit 15 /1 : eaux dirigées vers les bassins Nord PR

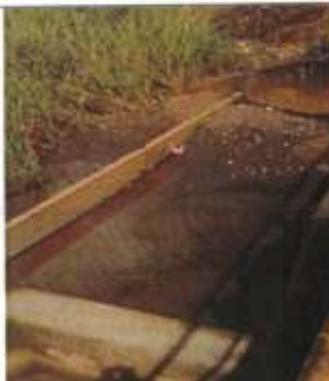
Photo 7 - Pit 15/1 : Eau de ruissellement rejetées dans le creek

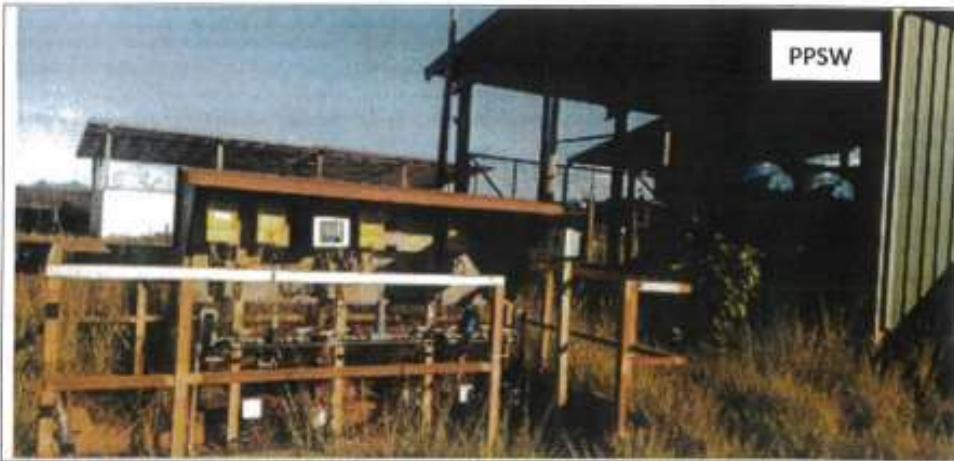
Nous nous sommes rendus ensuite à la station des analyseurs PPSW, qui se trouve entre la sortie UCD PPSW et le rejet au creek (point 6IP2).

Photo 8 : Pit où se trouvent les analyseurs de la PPSW

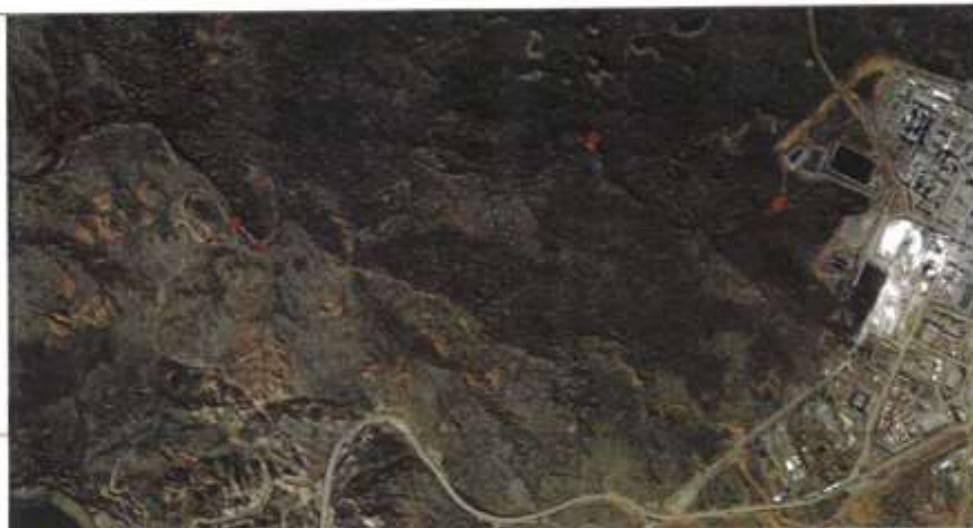
Carte 1 – Stations observées (points rouges) en aval du creek de la baie Nord, par les équipes de Prony Resources
