INSTALLATION DE STOCKAGE DE DECHETS DE GADJI

COMMUNE DE PAÏTA - NOUVELLE CALEDONIE

RAPPORT ANNUEL D'ACTIVITE 2023 PARTIE REGLEMENTAIRE

Nouméa, mars 2024

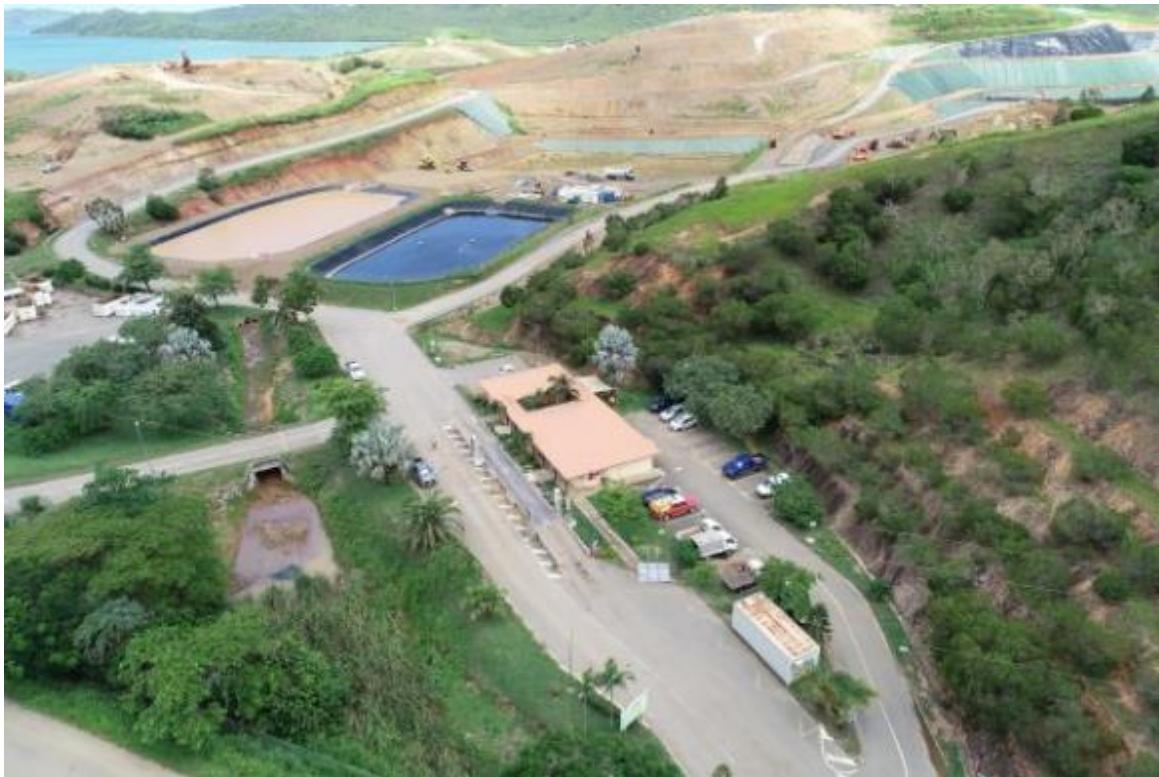
Figure 4: Vue de la bascule

L'accès à l'installation de stockage est unique. Les quantités réceptionnées sont mesurées par un pont-bascule et enregistrées par un système informatique de suivi.

Le contrôle de conformité du pont-bascule est réalisé par un organisme tiers indépendant. Cette installation a fait l'objet d'une campagne de gros entretien début 2022 qui a été approuvé par les services de la DIMENC le 8 mars 2022. Le prochain contrôle est prévu début 2024. Le portique de radiodétection fait l'objet d'un programme de maintenance assuré tous les deux ans par le constructeur (dernier contrôle 30 novembre 2022).

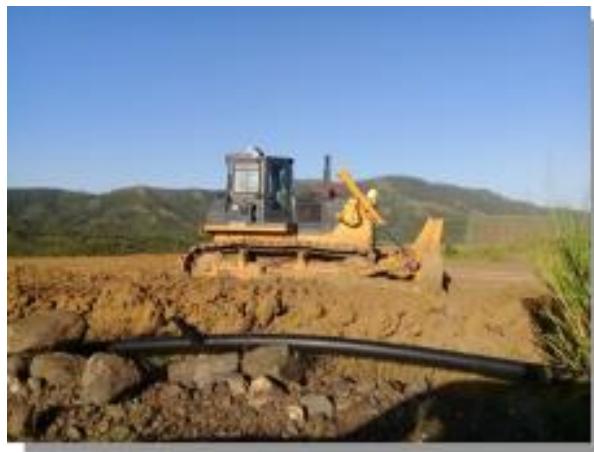
Figure 5 : Vue du bulldozer

- Deux compacteurs Bomag (figure 6), permettant de régaler et de compacter les déchets reçus ;
- Deux Bulldozers (figure 5), placés en renfort dans le cadre de la gestion des cendres et des chantiers de terrassement ;
- Deux tracteurs, équipés d'un diffuseur, d'une tonne à lisier, d'un balai et de girobroyeurs. En 2023, des accessoires pour les plantations ont été acquis (griffes et semoir) ;
- Un Dumper pour les mouvements de terre et autres matériaux sur site (renouvelé en 2022) ;
- Une chargeuse est également présente sur site, prioritairement pour l'activité de broyage des pneumatiques, cette dernière est utilisée pour différentes tâches aux besoins de l'exploitation ;
- Quatre pelleteuses hydrauliques (25t, 30t, et deux de 42t).

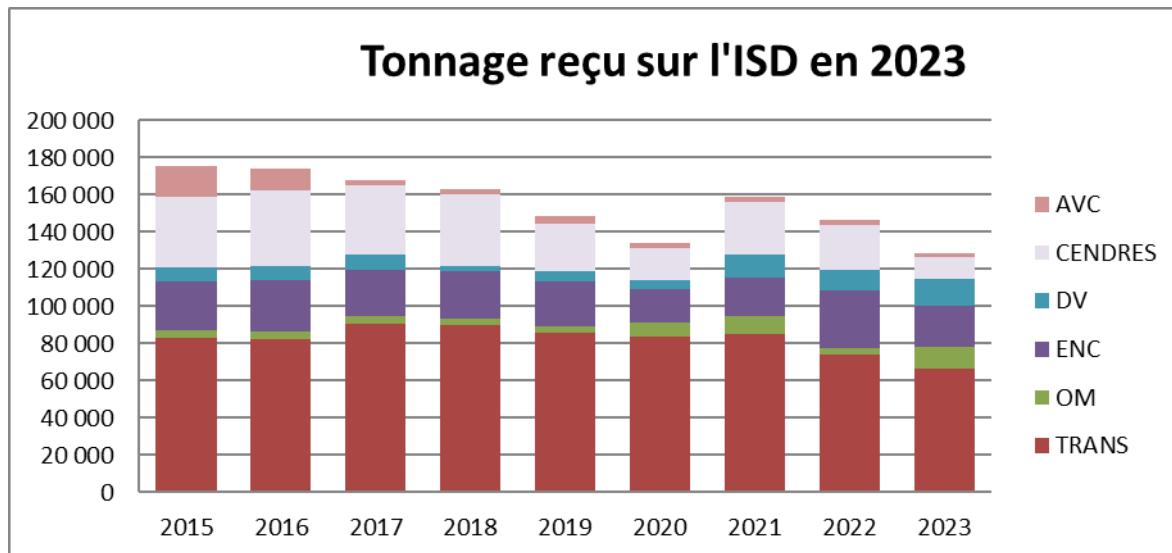
Figure 7 : Répartition des déchets par type d'origine

La figure suivante représente la répartition par type de déchets du gisement réceptionné sur les sites CSP. L'annexe B précise mensuellement ces tonnages par type et catégorie.

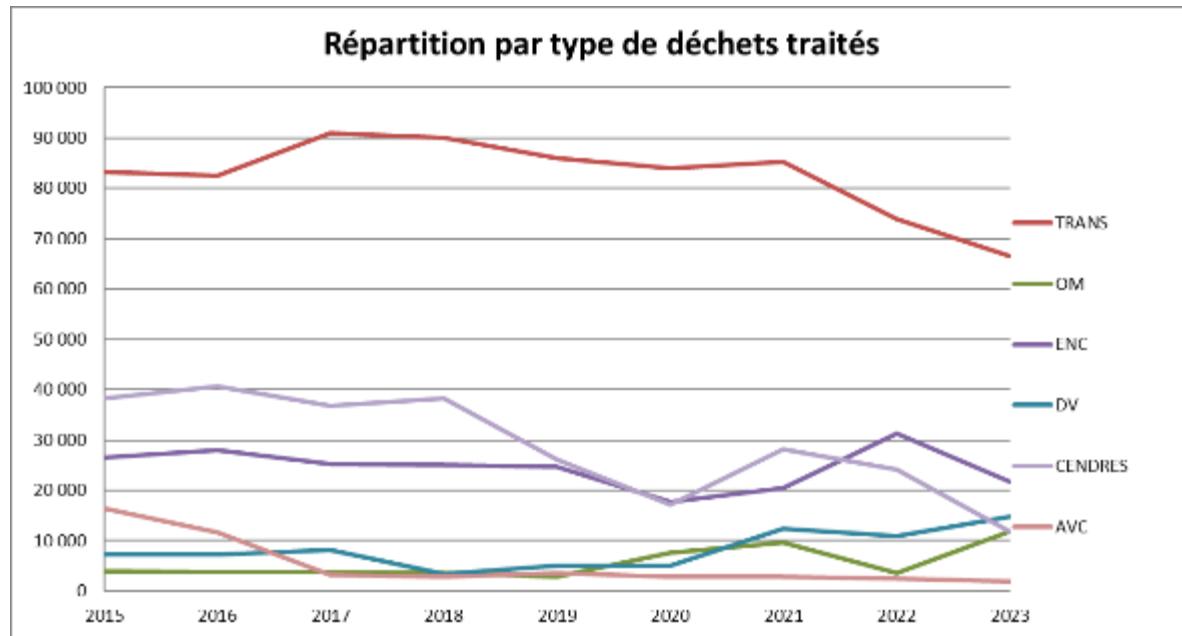
Figure 8 : Evolution des tonnages par année et par type de déchets

Il est à noter que le tonnage global présente une diminution significative au regard de l'année 2022 (-17 775 t soit -12%). En effet, le tonnage total enfoui représente 146 400 tonnes en 2022.

Cette diminution étant principalement liée à la baisse :

- Des apports de cendres/mâchefers -51 % ;
- Des encombrants -31 % ;
- Transfert -10 % ;
- Boues -26%

Depuis 2018, on peut constater une diminution des tonnages concernant les AVC, qui s'explique par une diminution des apports des déchets liquides biodégradables et une optimisation du traitement.

Les apports de cendres ont fortement diminué en 2023, notamment dû à une rupture des apports durant plusieurs semaines suite à des arrêts techniques.

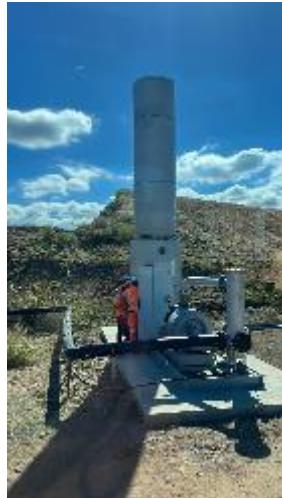
Figure 9 : Vue de la torchère

La torchère a été remplacée en juillet 2023, ce nouvel équipement est adapté à l'exploitation et permettra d'anticiper les prochaines évolutions ;

- Augmentation du volume de biogaz notamment avec les futurs raccordements des casiers D, E et F ;
- Mise en service de la valorisation du biogaz.

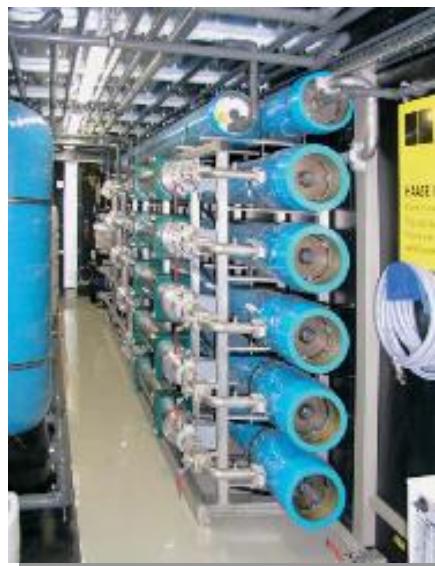
Figure 10 : Vue osmose inverse

Le traitement des lixiviats est réalisé par osmose inverse. L'unité est conditionnée dans un conteneur de 40 pieds, composée de trois compartiments :

- Le perméat respectant les normes de critères de rejets en vigueur ;
- Le concentrat, réinjecté dans le massif de déchet.

L'unité est dimensionnée pour traiter 120 m³ par jour.

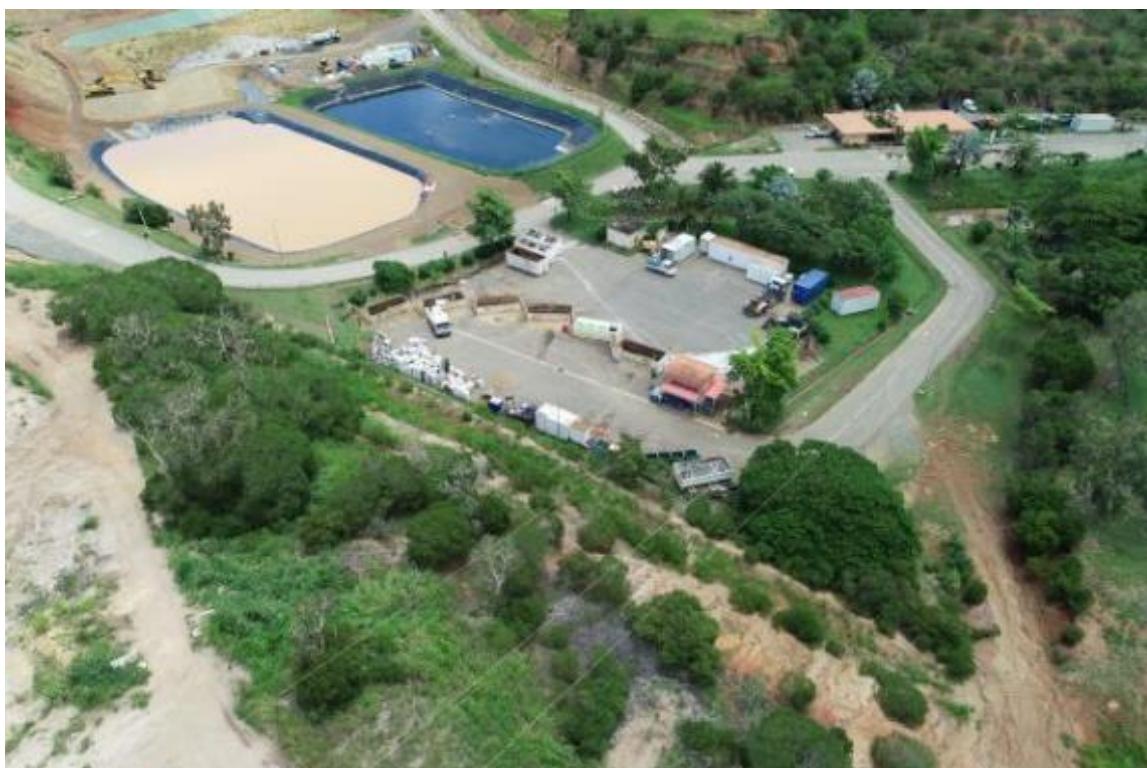
Figure 11 : Vue aérienne du QAV

Le quai d'apport volontaire a reçu les déchets des particuliers et des artisans des communes adhérentes au SIGN, et en particulier de Païta. Il est constitué d'une aire d'accueil et d'un quai comprenant 7 bennes. Les usagers ont la possibilité de déposer leurs déchets après une pesée qui permet notamment de vérifier la provenance et la qualité du déchet. Les déchets acceptés sont les suivants, y compris les déchets réglementés (filières REP) :

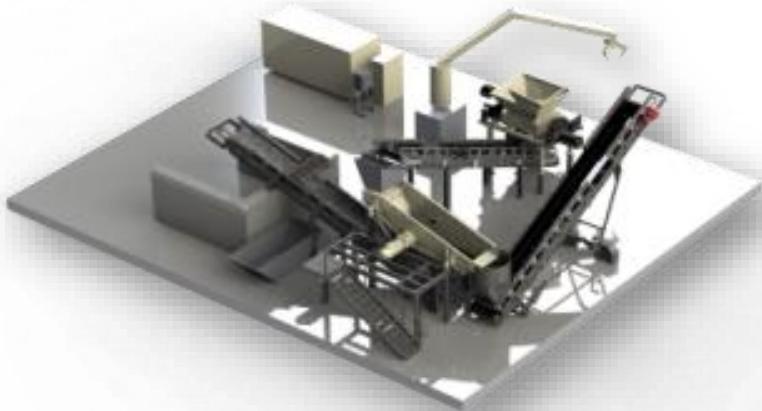
Figure 12 : Installation de broyage des Pneumatiques Usagés Non Réutilisables (PUNR)

Les PUNR sont apportés par les producteurs via l'éco-organisme TRECODEC, cette matière est reprise par un conducteur de grue qui alimente une trémie, les pneus passent ensuite dans différents outils :

- Un broyeur à couteaux ;
- Un tapis convoyeur ;
- Un crible pour obtenir la taille requise ;
- Un overband pour déferrailler ;
- Une alvéole de stockage du produit fini.

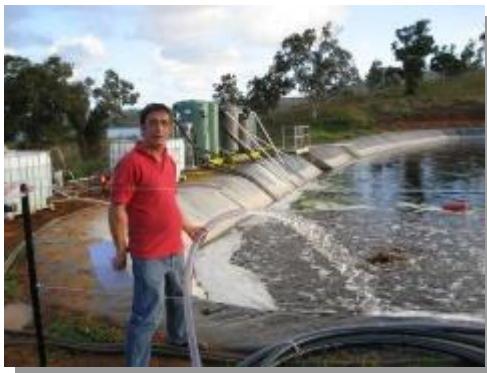
Figure 14 : Visuel sur les perméats

Sur l'ensemble des campagnes, les paramètres analysés sont quasi systématiquement inférieurs aux seuils de détection du laboratoire d'analyse à l'exception de l'ammonium (et l'ammoniac), l'AOX, l'azote global, les COT, la DBO₅ et le zinc. Ces paramètres présentent tout de même de faibles concentrations.

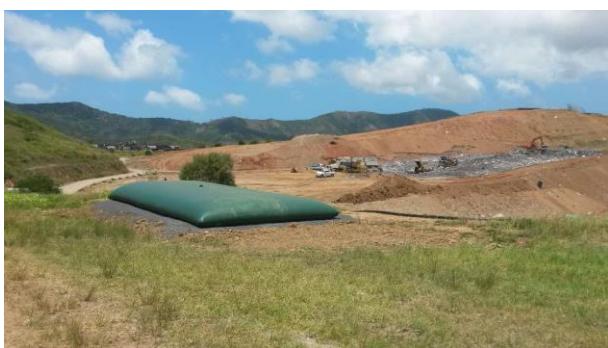
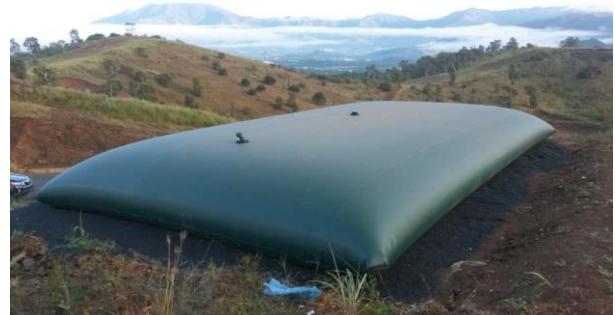
Figure 15 : Réserves souples d'eau

Depuis 2016, deux réserves souples d'eau sont en place sur le site ;

- l'une sur l'ancien CET d'une capacité de 90 m³, (destinée à couvrir la zone Est) ;
- la seconde sur le dôme du casier B d'une capacité de 60 m³.

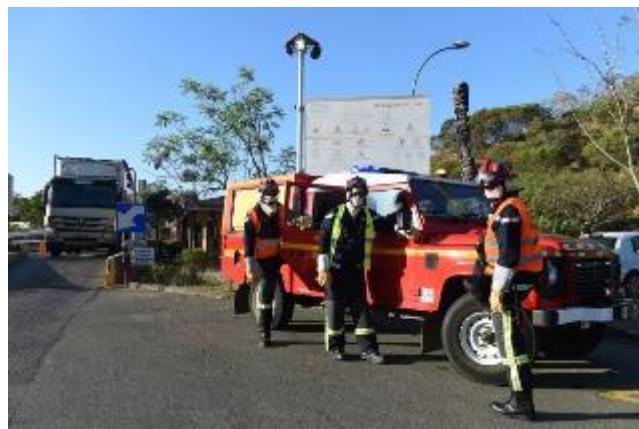
Figure 16 : Véhicule de Première Intervention (VPI)

Des ajustements pour le positionnement et le réglage des injecteurs ont été réalisés afin d'optimiser la consommation d'émulseur nécessaire lors d'une intervention. Le mode opératoire du VPI à l'usage des opérateurs incendie a été mis à jour. Un poste de radio fixe a été installé dans le VPI pour faciliter les communications en cas d'intervention.
