# **INSTALLATION DE STOCKAGE DE DECHETS DE GADJI COMMUNE DE PAÏTA - NOUVELLE CALEDONIE**

## **RAPPORT ANNUEL D'ACTIVITE 2024 PARTIE REGLEMENTAIRE**

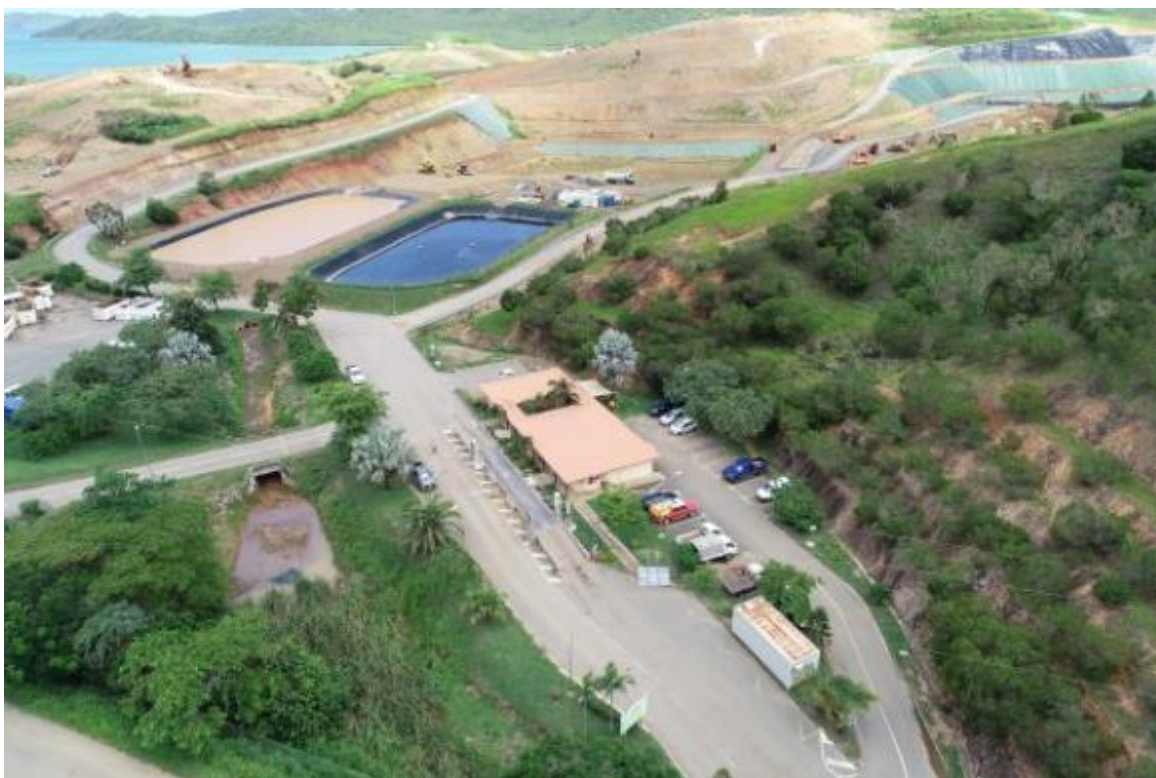
*Figure 4: Vue de la bascule*

Le contrôle de conformité du pont-basculé est réalisé par un organisme tiers indépendant. Le dernier contrôle a eu lieu le 03 avril 2024. Le prochain contrôle est prévu début 2026.

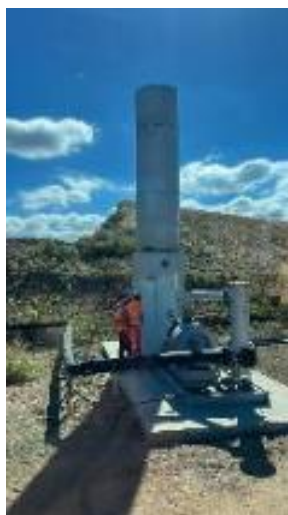
*Figure 9 : Vue de la torchère*

La torchère a été remplacée en juillet 2023, ce modèle est adapté à l'exploitation et permettra d'anticiper les prochaines évolutions ;

- Augmentation du volume de biogaz notamment avec les futurs raccordements des casiers D, E et F,
- Mise en service de la valorisation du biogaz.

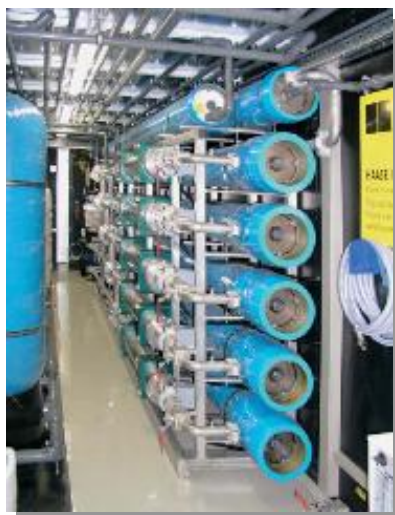
*Figure 10 : Vue osmose inverse*

Le traitement des lixiviats est réalisé par osmose inverse. L'unité est conditionnée dans un conteneur de 40 pieds, composée de trois compartiments :

- Le perméat respectant les normes de critères de rejets en vigueur ;
- Le concentrat, réinjecté dans le massif de déchet.

L'unité est dimensionnée pour traiter 120 m<sup>3</sup> par jour.

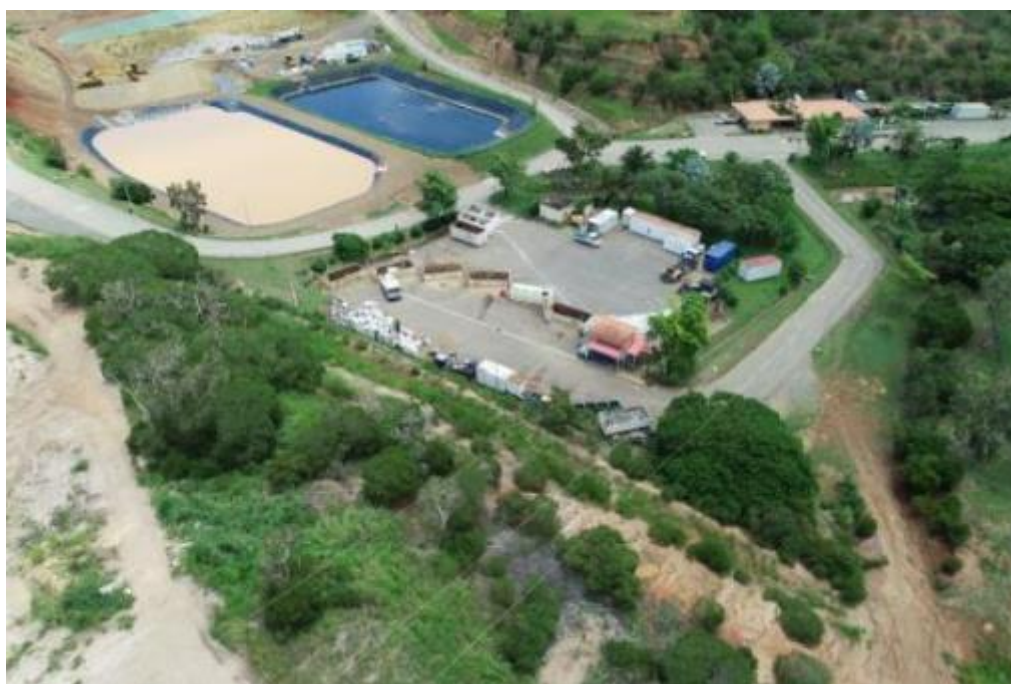
Figure 11 : Vue aérienne du QAV

Le quai d'apport volontaire a reçu les déchets des particuliers et des artisans des communes adhérentes au SIGN, et en particulier de Païta. Il est constitué d'une aire d'accueil et d'un quai comprenant 7 bennes. Les usagers ont la possibilité de déposer leurs déchets après une pesée qui permet notamment de vérifier la provenance et la qualité du déchet. Les déchets acceptés sont les suivants, y compris les déchets réglementés (filieres REP) :

- Le carton ;
- Les plastiques ;
- Le papier ;
- Les canettes aluminium ;
- Les métaux ;
- Les encombrants ;
- Les déchets verts ;
- Les déchets d'équipements électriques et électroniques DEEE (appareils électriques et électroménagers, néons, piles et batteries) ;
- Les huiles usagées.
- Bidons huile vides, filtres, chiffons (filieres mise en place en 2021) ;
- Petits électroménagers (filiere mise en place en 2022).

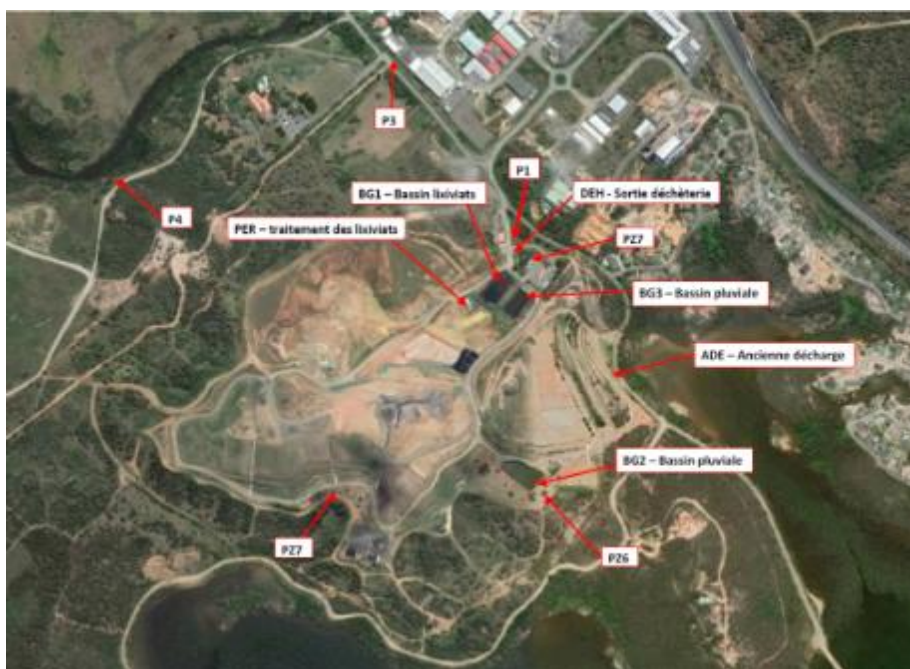
Figure 13: Plan de situation des différents points d'échantillonnage

- Lixiviats : Surveillance trimestrielle des lixiviats,
- Eaux de ruissellement : Surveillance trimestrielle des eaux de ruissellement dans les bassins d'eaux pluviales,
- Perméat : Surveillance des perméats de l'unité de traitement du site.
- Eaux souterraines : Purges et prélèvements trimestriels d'eaux souterraines dans les piézomètres PZ5, PZ6 et PZ7,
- Eaux de surface : Surveillance annuelle des eaux de surface sur 3 sites : P1, P3 et P4 lors de la campagne de traitement des lixiviats,
- Eaux de la déchèterie : Surveillance trimestrielle des eaux de ruissellement du parking de la déchèterie.

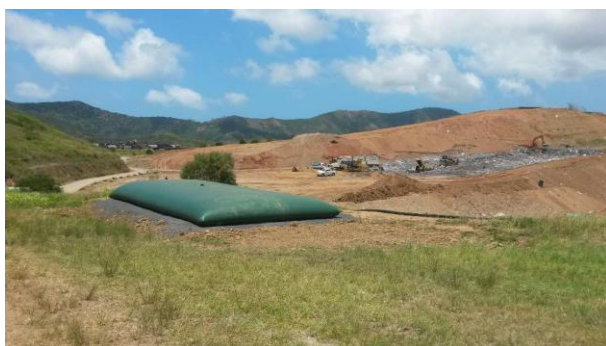
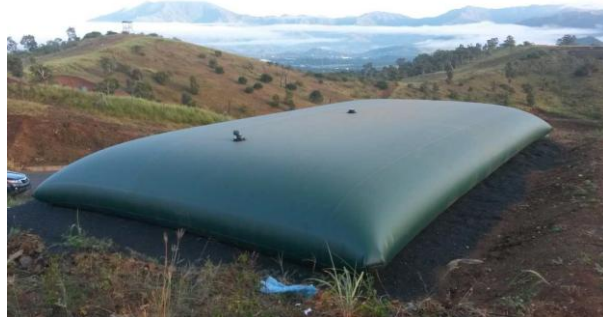
*Figure 14 : Réserves souples d'eau*

En 2016, deux réserves souples d'eau ont été ajoutées aux équipements déjà en place sur le site ;

- l'une sur l'ancien CET d'une capacité de 90 m<sup>3</sup>, (destinée à couvrir la zone Est),
- la seconde sur le dôme du casier B d'une capacité de 60 m<sup>3</sup>.

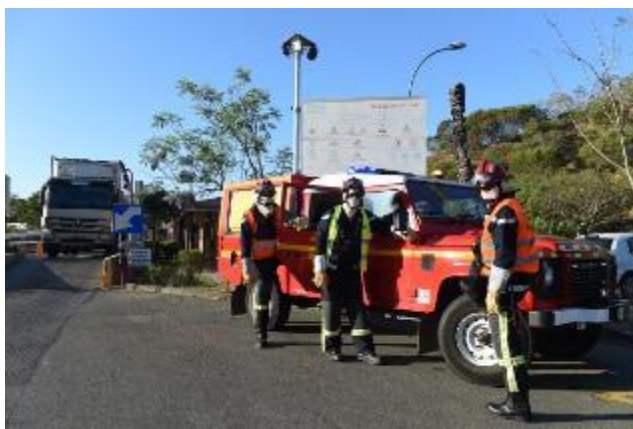
*Figure 15: Véhicule de Première Intervention (VPI)*

Courant 2023, des aménagements intérieurs ont été réalisés ; un coffre a été créé à la place des sièges arrière, permettant de stocker le matériel, l'échappement du moteur de la pompe a été déplacé pour réduire les risques de chauffes, un capot sur les tuyaux « aspiro » a été créé afin de réduire l'impact des rayons UV sur le matériel.

Des ajustements pour le positionnement et le réglage des injecteurs ont été réalisés afin d'optimiser la consommation d'émulseur nécessaire lors d'une intervention. Le mode opératoire du VPI à l'usage des opérateurs incendie a été mis à jour. Un poste de radio fixe a été installé dans le VPI pour faciliter les communications en cas d'intervention.
