# Usine de DONIAMBO

Bilan d'autosurveillance

1<sup>er</sup> Semestre 2025

Référence : DU-EI-2025-0017

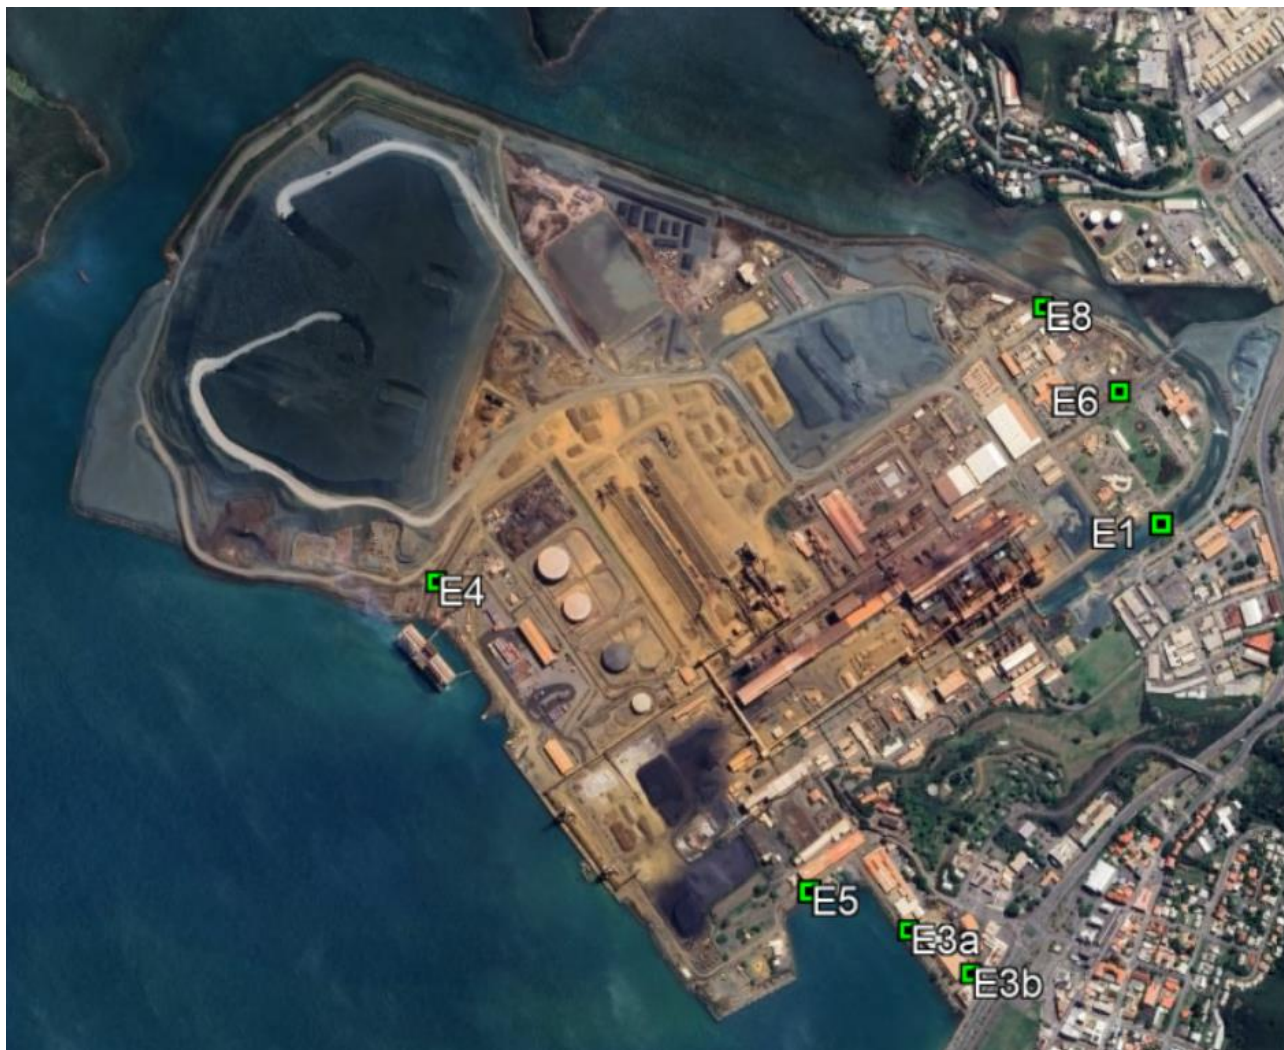
Figure 2 : Carte de localisation des stations de suivi des rejets aqueux du site de Doniambo.

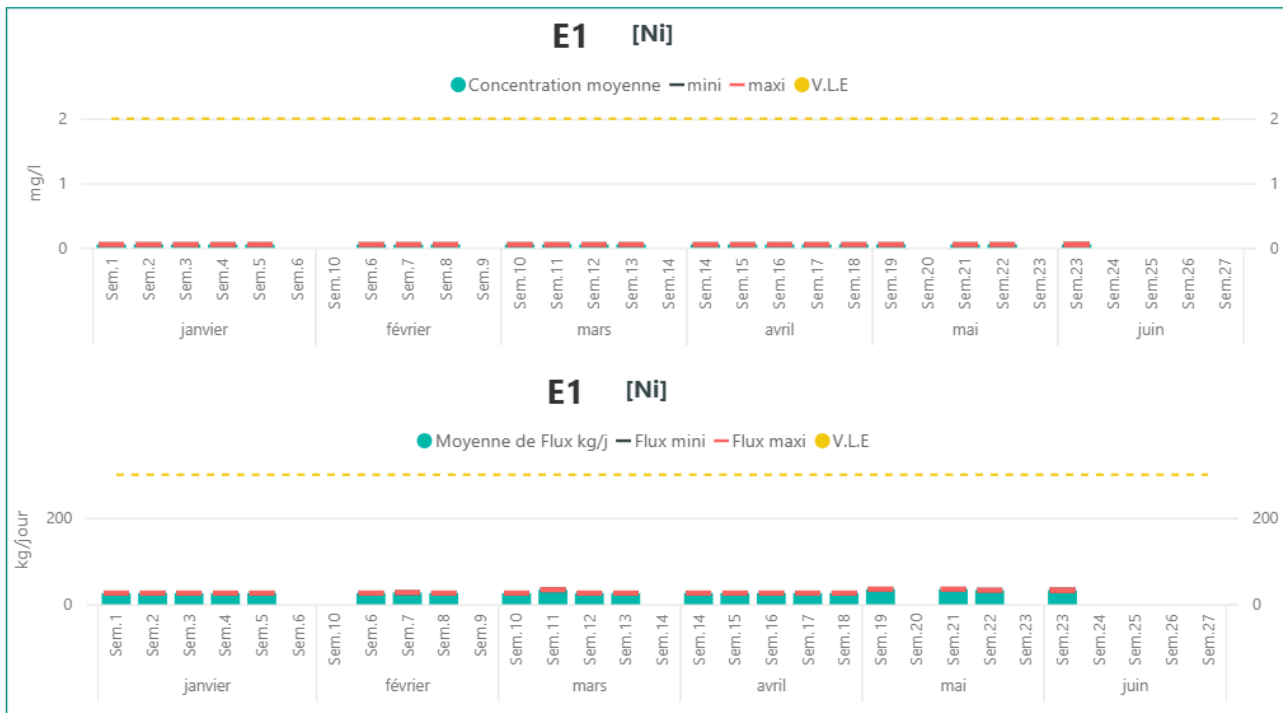
Figure 15 : suivi du paramètre Nickel [Ni] dans le canal E1 pour le premier semestre

Le canal E1 ne bénéficie pas de dispositif de mesure continue pour le paramètre Nickel [Ni]. La Figure 15 illustre les analyses réalisées au cours du semestre, lesquelles sont restées conformes aux seuils réglementaires. Il convient de noter que l'ensemble des mesures de concentration sont à la limite de quantification.

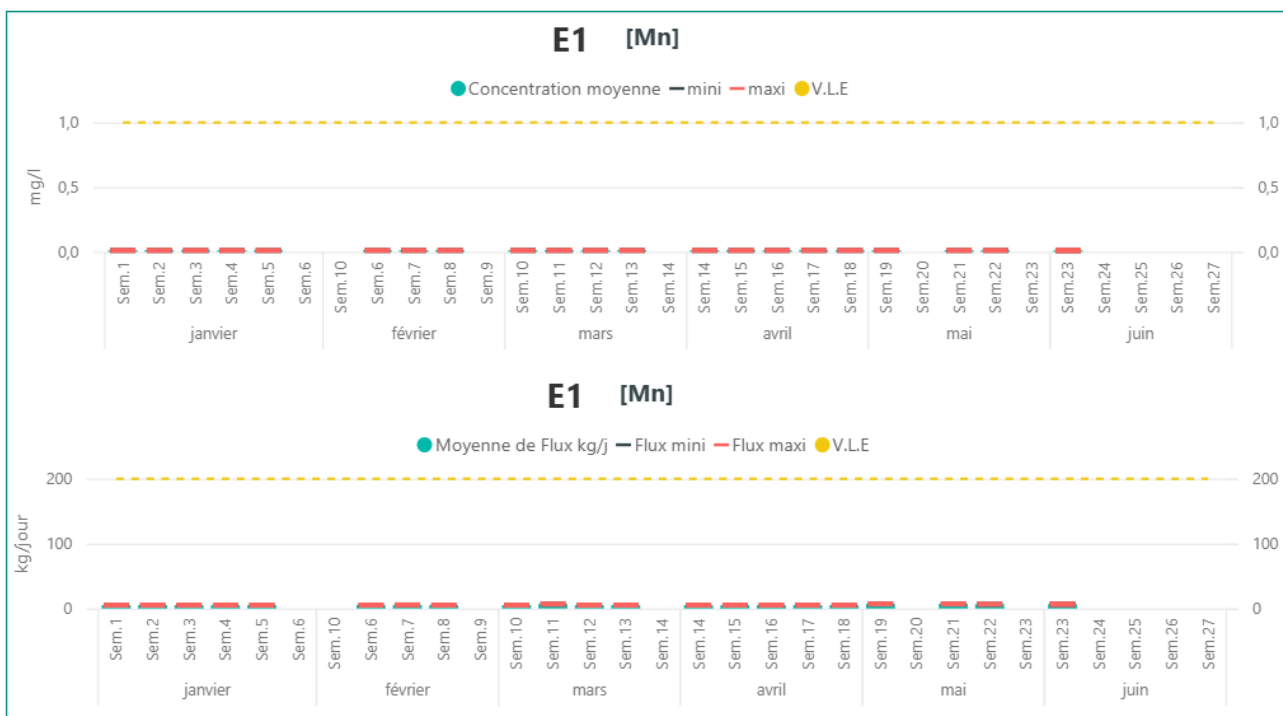
Figure 16 : suivi du paramètre Manganèse [Mn] dans le canal E1 pour le premier semestre

Le canal E1 ne bénéficie pas de dispositif de mesure continue pour le paramètre Manganèse [Mn]. La Figure 16 illustre les analyses réalisées au cours du semestre, lesquelles sont restées conformes aux seuils réglementaires. Il convient de noter que l'ensemble des mesures de concentration sont à la limite de quantification.

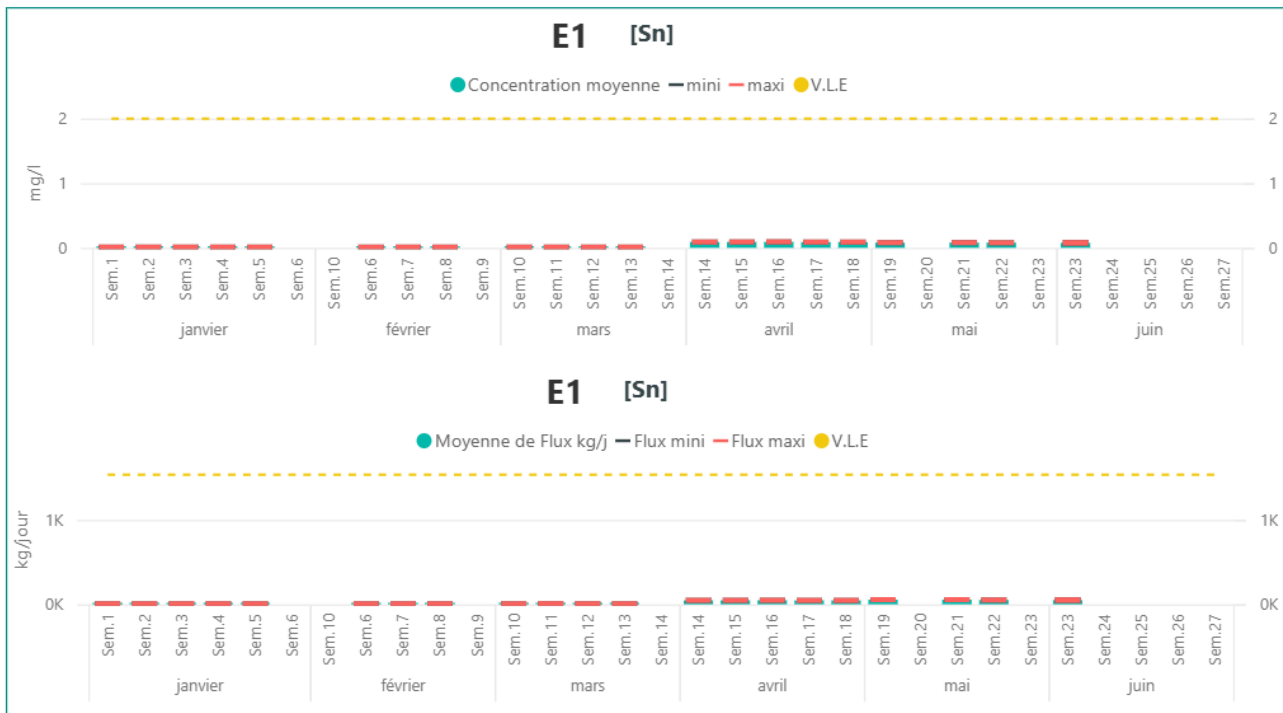
Figure 19 : suivi du paramètre Etain [Sn] dans le canal E1 pour le premier semestre

Le canal E1 ne bénéficie pas de dispositif de mesure continue pour le paramètre Etain [Sn]. La Figure 19 illustre les analyses réalisées au cours du semestre, lesquelles sont restées conformes aux seuils réglementaires. Il convient de noter que l'ensemble des mesures de concentration sont à la limite de quantification, laquelle a subi une hausse à partir du mois d'avril 2025.

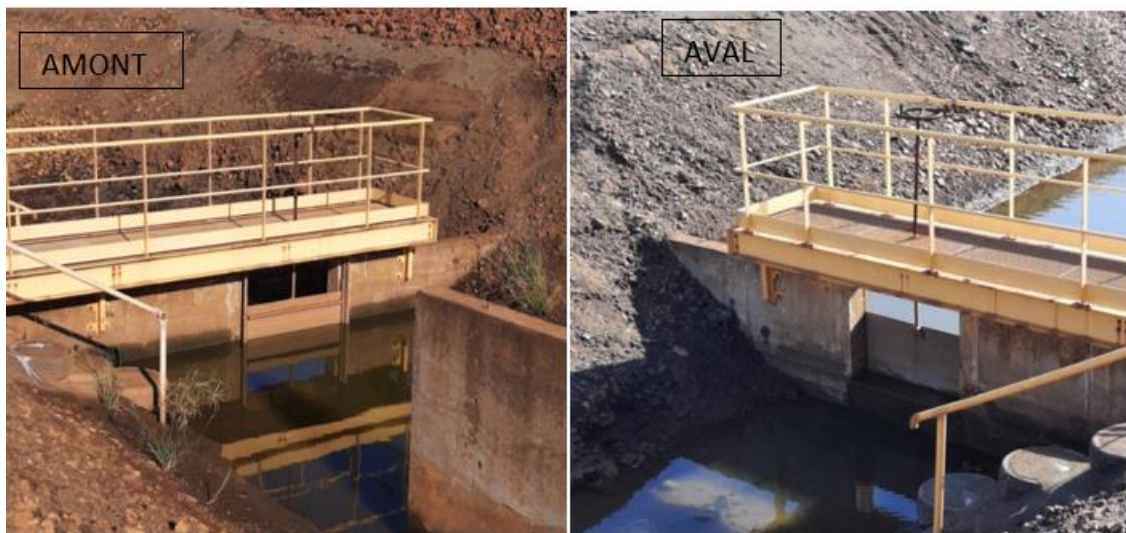
Figure 44: Photographie de la vanne guillotine du point de rejet E4, point où est mesuré le niveau permettant de calculer le débit.

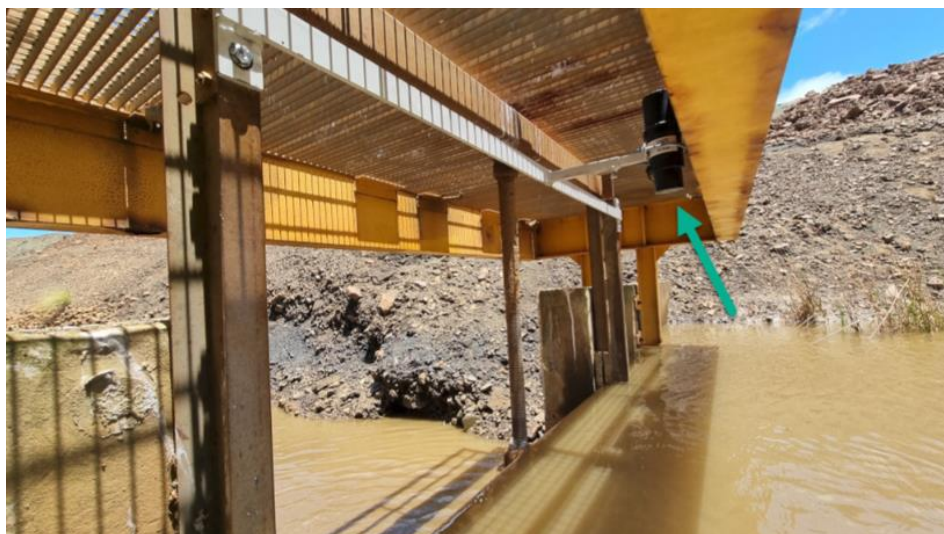
Figure 45 : Photographie de la sonde de niveau (à ultrasons) au point de rejet E4

Le canal E4 bénéficie d'un dispositif de mesure continue du débit depuis octobre 2023. Ce débit est calculé à partir d'une sonde de niveau (Figure 45) et de largeur de passage au niveau de la vanne guillotine (Figure 44). Le débit est supérieur à 0 en cas de déversement par-dessus la vanne guillotine.

Le débit du canal E4 est surveillé en continu grâce à la sonde de niveau illustrée en Figure 45. Aucun dépassement de la Valeur Limite d'Émission (VLE) n'a été observé au cours de ce semestre. L'augmentation des débits enregistrée sur une période de cinq semaines est directement liée aux fortes précipitations, qui ont entraîné le remplissage complet du canal E4, provoquant un débordement au niveau de la vanne guillotine.

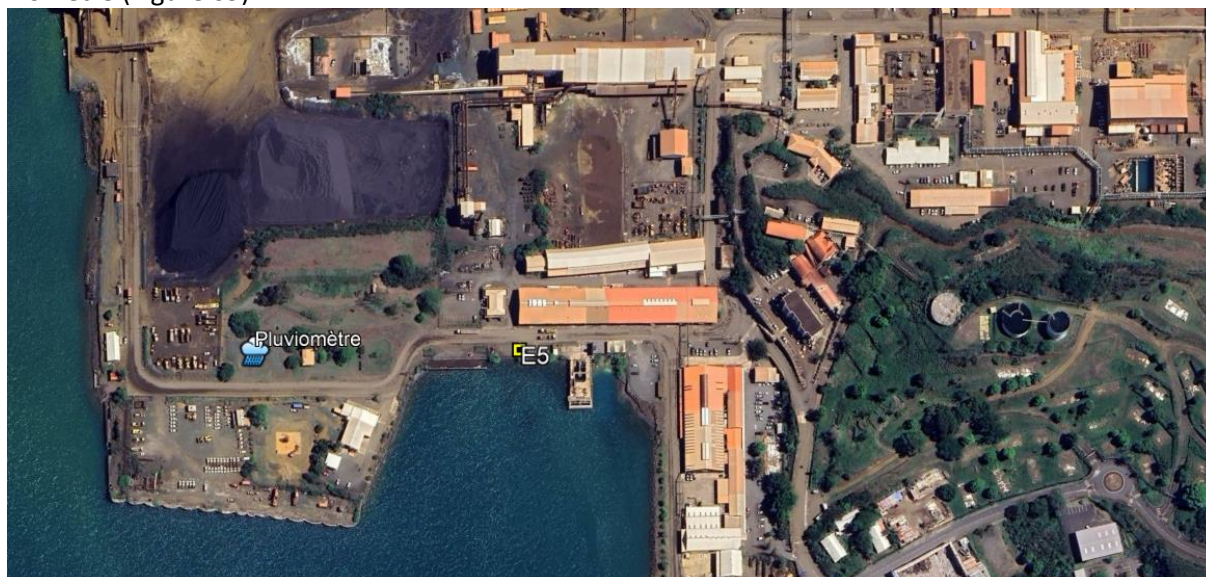
Figure 69 : position du pluviomètre du site de Doniambo

A cet emplacement et en sus des instrumentations relatives au respect des valeurs limites, est installé un pluviomètre (Figure 69).

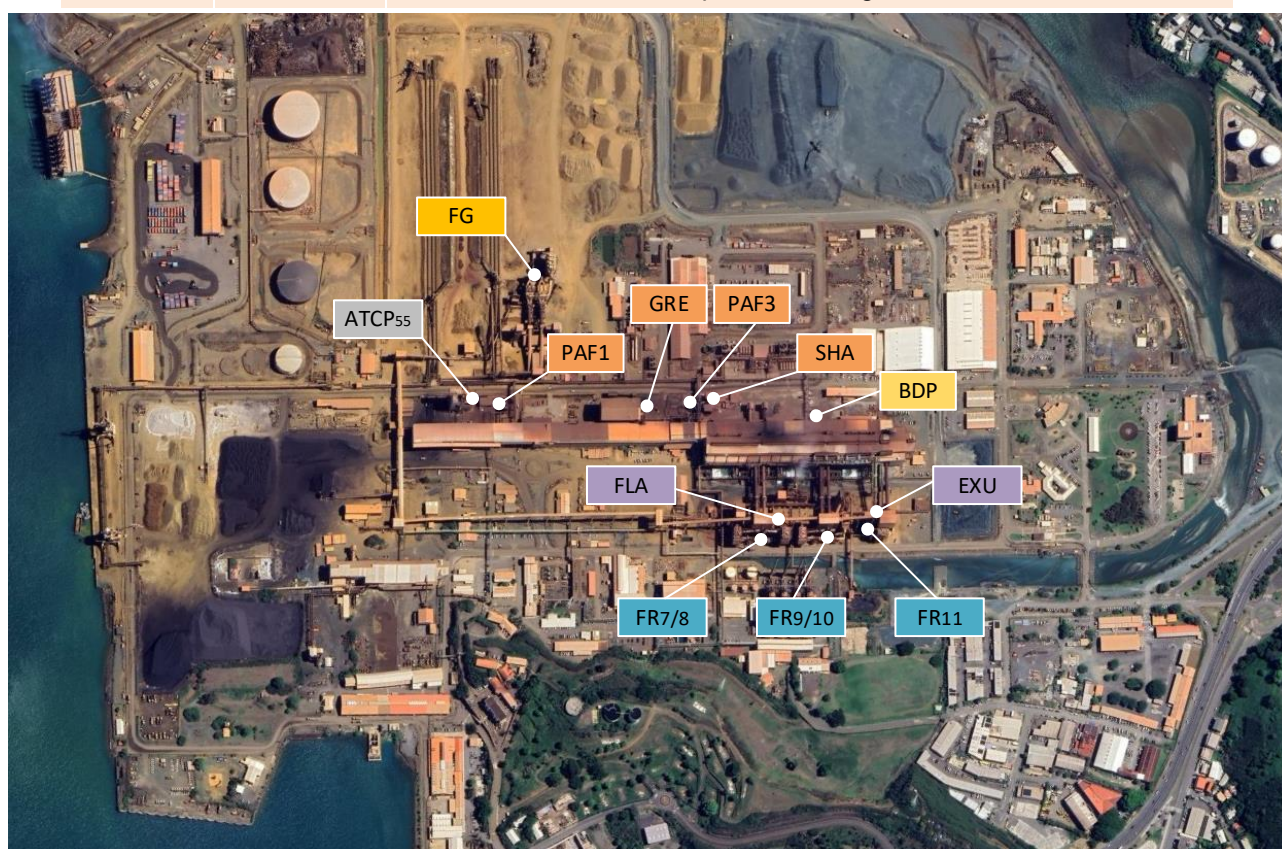
Figure 110 : Implantation des cheminées entrant dans le cadre de l'autosurveillance continue comme définie par l'arrêté n°11387-2009-ARR-DIMENC du 12 novembre 2009 relatif à l'exploitation de l'usine de Doniambo.

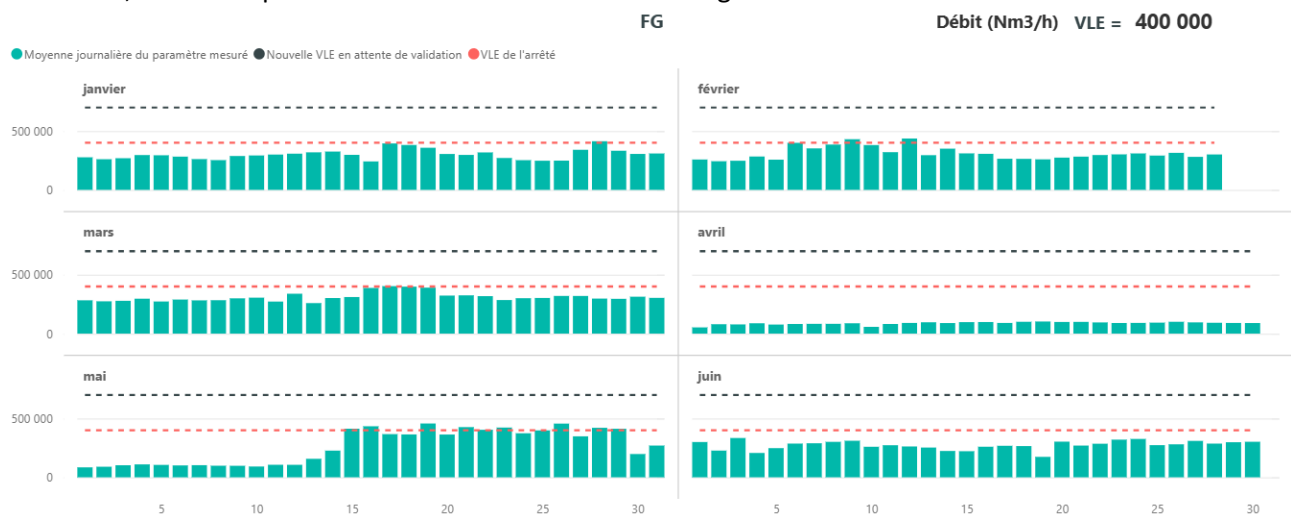
**Figure 111 : Suivi du débit volumique horaire à la cheminée commune des présécheurs (FG)**

La Figure 111 illustre les débits horaires moyens enregistrés à la cheminée FG au cours de ce semestre, au cours duquel aucun dépassement de la valeur limite d'émission de 400 000 Nm<sup>3</sup>/h n'a été observé.

Il convient de noter que l'usine fonctionne depuis le début de l'année 2025 à environ 65 % de sa capacité nominale, ce qui explique les débits relativement faibles enregistrés sur les ateliers de production. Les valeurs particulièrement basses relevées entre le 1er avril et le 13 mai 2025 s'expliquent par l'arrêt pour maintenance annuelle du présécheur n°7, associé à l'électrofiltre EF1, ainsi que de l'électrofiltre EF3 commun aux deux présécheurs. Durant cette période, seul le présécheur n°6 est resté en fonctionnement, avec son électrofiltre dédié EF2, dont la capacité de traitement des volumes de gaz est inférieure à celle du filtre commun EF3.

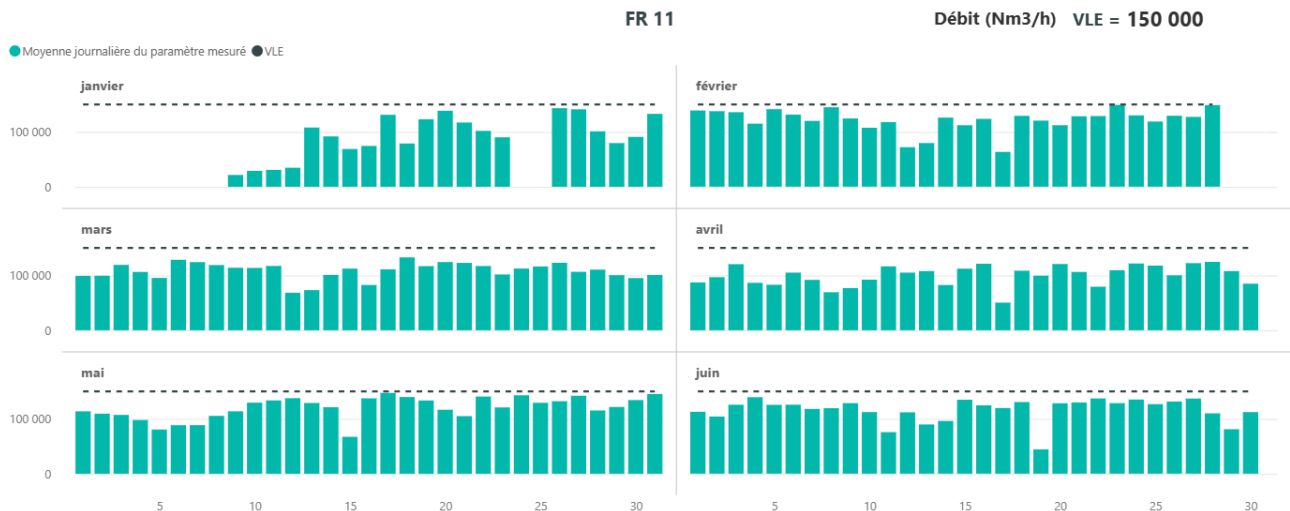
**Figure 123 : Suivi du débit volumique horaire à la cheminée FR 11**

La cheminée FR 11 n'est pas équipée de débitmètre. Le débit volumique horaire est calculé à partir de la vitesse de rotation de son exhausteur de gaz, conformément à la méthode décrite au paragraphe 2.2.2.1.

La Figure 123 illustre les débits moyens journaliers enregistrés à la cheminée FR 11 au cours de ce semestre. Aucun dépassement de la valeur limite d'émission de 150 000 Nm<sup>3</sup>/h n'a été enregistré au cours du semestre.

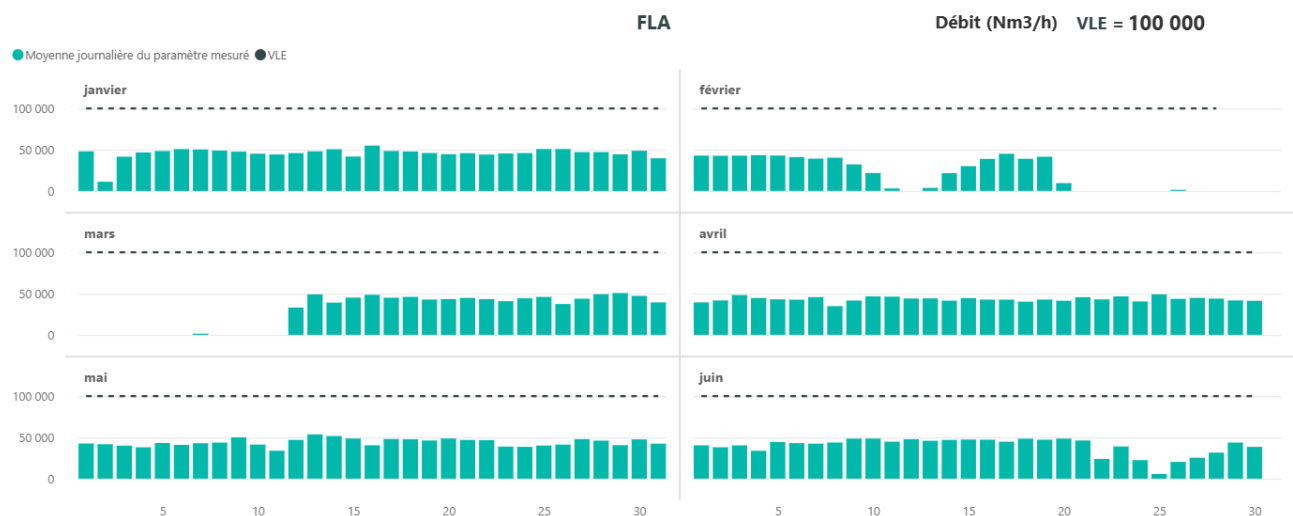
Figure 126 : Suivi du débit volumique horaire à la cheminée FLA

La cheminée FLA n'est pas équipée de débitmètre. Le débit volumique horaire est calculé à partir de la vitesse de rotation de son exhausteur de gaz, conformément à la méthode décrite au paragraphe 2.2.2.1.

La Figure 126 illustre les débits moyens journaliers enregistrés à la cheminée FLA au cours de ce semestre dont aucun dépassement de la valeur limite d'émission de 100 000 Nm<sup>3</sup>/h n'a été enregistré.

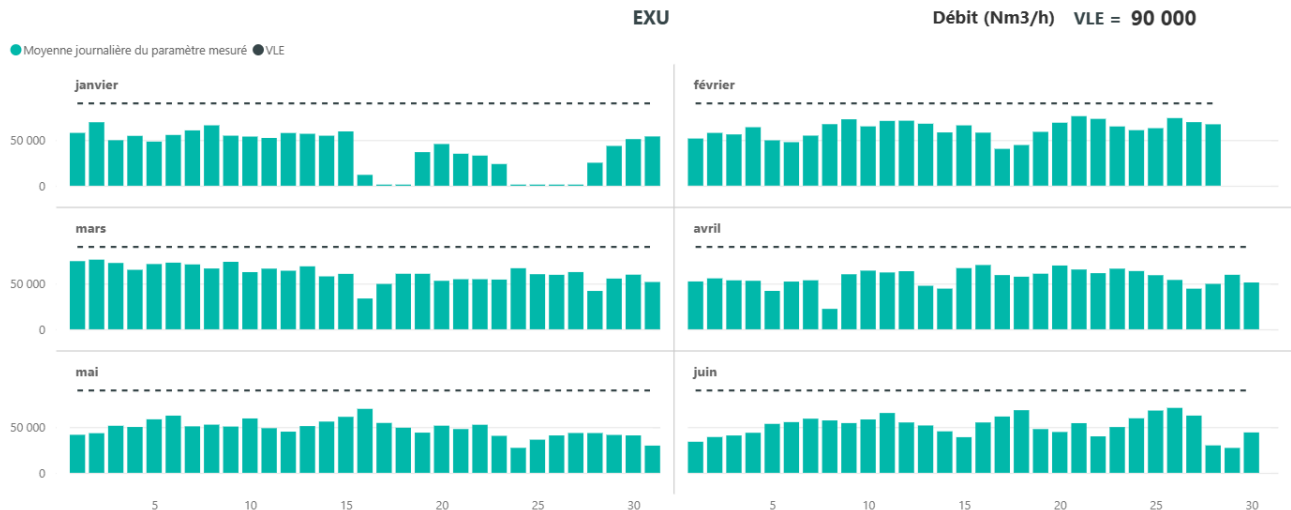
Figure 129 : Suivi du débit volumique horaire à la cheminée EXU

La cheminée EXU n'est pas équipée de débitmètre. Le débit volumique horaire est calculé à partir de la vitesse de rotation de son exhausteur de gaz, conformément à la méthode décrite au paragraphe 2.2.2.1.

La Figure 129 illustre les débits moyens journaliers enregistrés à la cheminée EXU au cours de ce semestre dont aucun dépassement de la valeur limite d'émission de 90 000 Nm<sup>3</sup>/h n'a été enregistré.

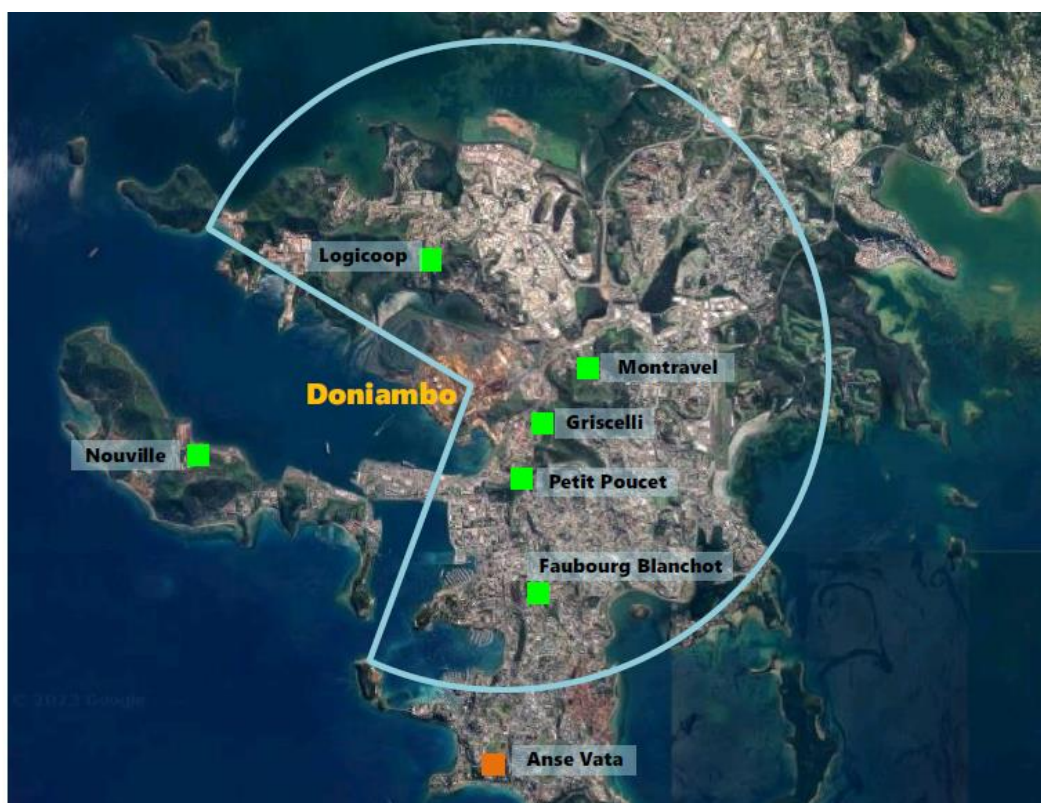
Figure 147 : Localisation des stations de mesures du réseau SCALAIR

Ces stations sont localisées sur la carte de la Figure 147, les principaux critères de choix des emplacements ont été :
