# Surveillance des milieux récepteurs

## Rapport annuel 2024

### Milieu marin

CE2025-DINENC-2A1SA

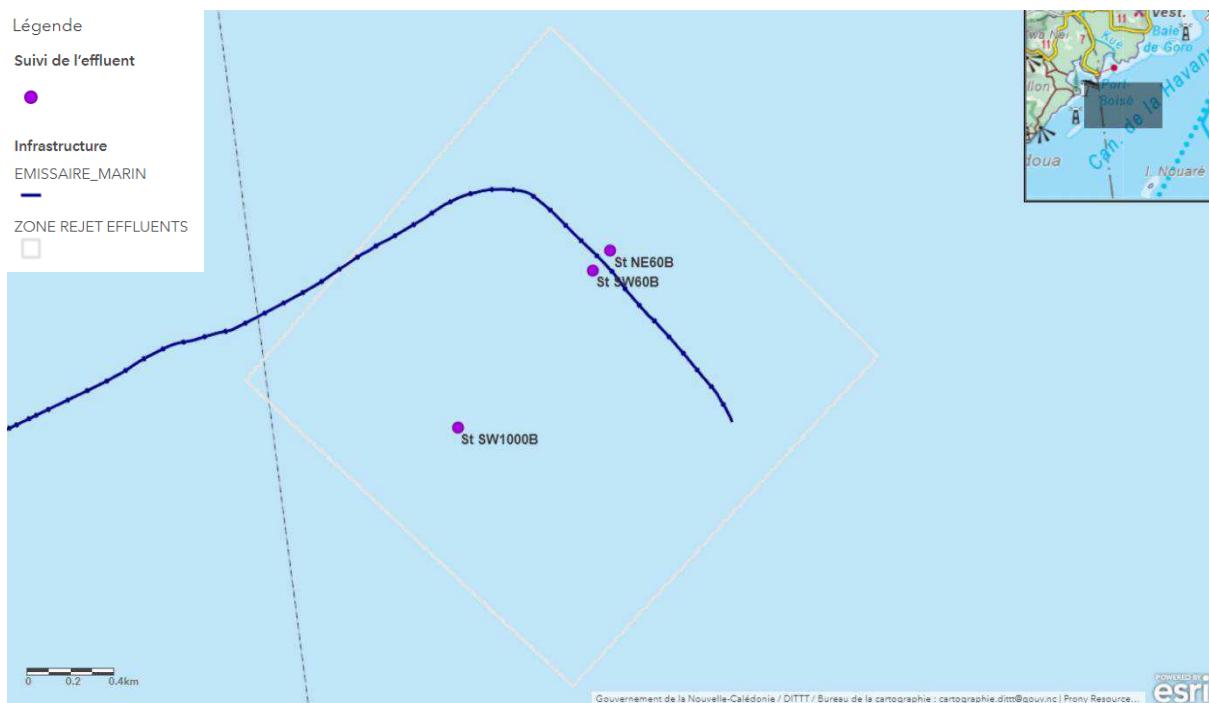
**Figure 8 : Positionnement des stations pour la surveillance des concentrations en Mn et Ni dans le canal de la Havannah**

Le suivi en champ proche du diffuseur des éléments Manganèse et Nickel est réalisé au niveau de 3 stations. La station St NE60B est positionnée au nord-est du diffuseur à une distance de 60m, les échantillonnages sont réalisés à 2 profondeurs (à 3 et 6 mètres de fond). La station ST SW60B est positionnée au nord-est du diffuseur à une distance de 60m, les échantillonnages sont réalisés à 2 profondeurs (à 3 et 6 mètres de fond). La station St SW1000 est positionnée à 1000m du diffuseur, les échantillonnages y sont réalisés à 3m de fond, c'est une station de référence. La localisation des stations est présentée au Tableau 7 et en Figure 8.

Les stations de surveillance du Mn et Ni sont positionnées en amont du bouchon observé dans l'émissaire. Ainsi les flux de rejet de l'émissaire font l'objet d'une surveillance.

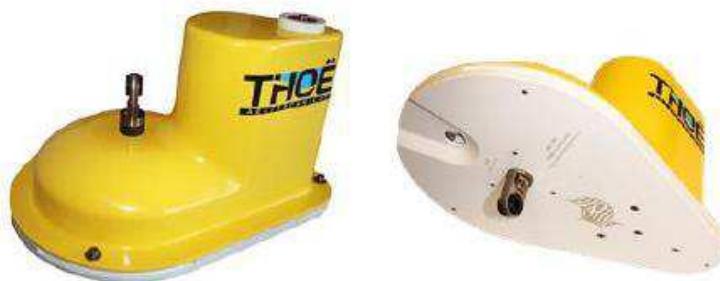
**Figure 10 : Photographie d'un THOË**

Les THOËs sont grésés sur une ligne instrumentée permettant leur mouillage à 3m et/ou 6m au-dessus du fond selon la station.

A la fin de chaque campagne, les THOËs sont démontés et l'ensemble des DGT de chaque appareil est récupéré. Cette opération est réalisée en conditions ultra-propres au laboratoire. Les DGT sont identifiés et observés visuellement afin de constater la présence ou l'absence de biofilm à leur surface. Les résines sont ensuite extraites de leurs supports en plastique respectifs et élues dans une solution d'acide nitrique. Enfin, les élusas sont analysés par ICP-MS pour le dosage des concentrations en Mn et Ni.

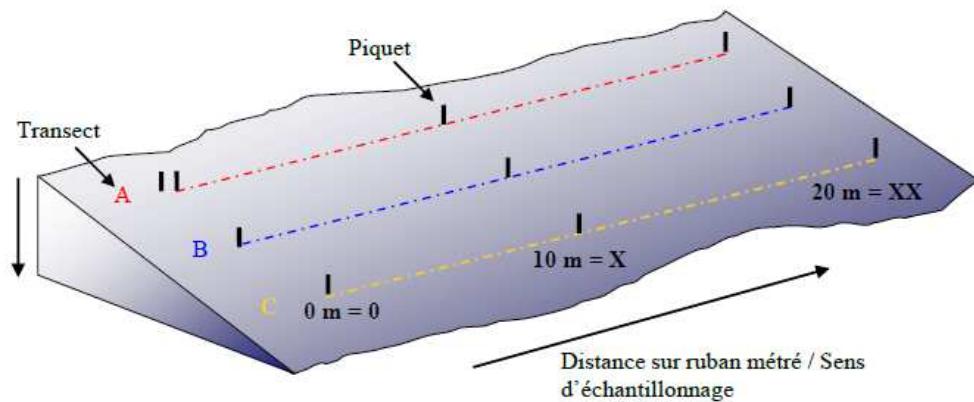
Figure 11 : Schématisation des transects de suivi

L'échantillonage du substrat étant basé sur la méthode en continu sur une ligne fixe, il est primordial pour la fiabilité du suivi de retrouver les transects placés précédemment et de les entretenir. Cependant, cette maintenance peut influer sur la biocénose : les mouvements des plongeurs et le bruit occasionné par les coups sur les piquets peuvent perturber la faune pélagique (attraction ou au contraire fuite). Par ailleurs, selon le substrat, cet effort peut rendre la visibilité très mauvaise du fait de la mise en suspension de sédiments fins du fond.

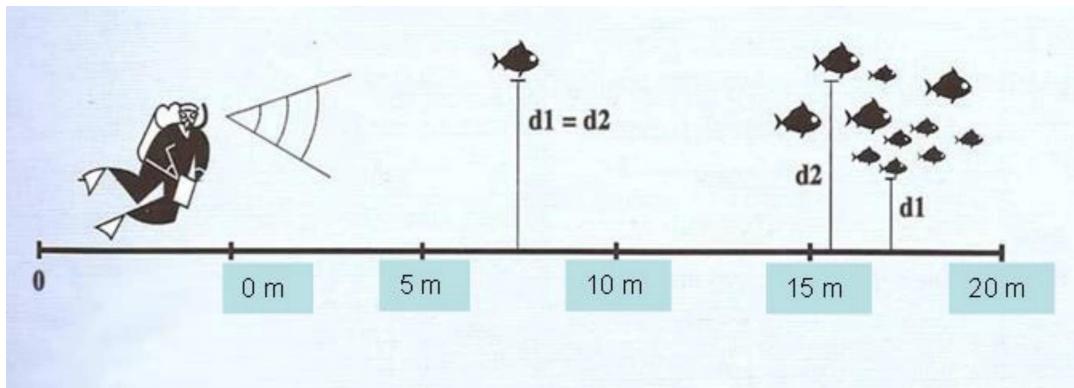
Figure 13 : Schématisation de la méthode TLV

Le protocole d'étude des poissons doit permettre d'évaluer les variations de divers paramètres liés à la structure des populations ciblées, en relation avec l'impact potentiel de l'usine et de ses activités ou toute autre cause de changements. Pour cela, c'est la méthode dite des Transects à Largeur Variable « TLV » qui est appliquée. Les poissons sont échantillonnés par comptage visuel sous-marin. Un ou deux plongeurs progressent le long du transect et comptent les espèces retenues de part et d'autre. Au cours de cette opération les plongeurs notent pour chaque espèce le nombre d'individus et estiment leur taille et leur distance perpendiculaire au transect. Lorsque les individus d'une même espèce sont en banc, le plongeur note la distance du poisson le plus proche (D1) et la distance du poisson le plus éloigné (D2), voir Figure 13.

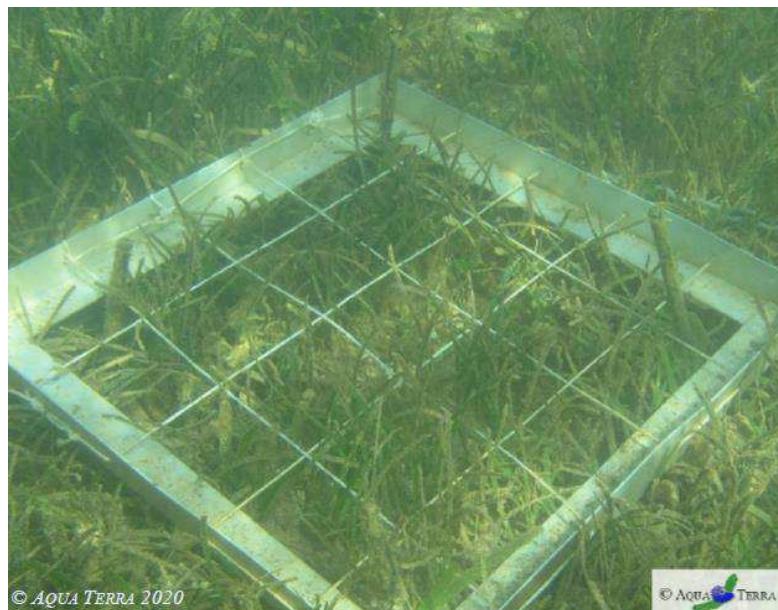
**Figure 14 : Carré servant de quadrat pour le suivi des herbiers**

Les stations sont positionnées le long d'une radiale traversant chaque herbier et perpendiculaire à la terre. L'intérêt des études biologiques est de pouvoir comparer les évolutions du milieu dans le temps. Cette méthode de suivi temporel statistique exige que les échantillonnages soient toujours réalisés sur les mêmes zones. Cette précision a impliqué la matérialisation physique des quadrats (généralement 1 par station) sous l'eau. Pour cela des piquets ont été plantés dans le sol en formant un carré délimitant les 4 angles des quadrats. Les quadrats retenus ont comme dimension 50 X 50 cm et possèdent des séparations, verticalement et horizontalement tous les 10 cm, qui forment en tout 25 carrés de 10 X 10 cm soit  $100 \text{ cm}^2$  ( $0.01 \text{ m}^2$ ) chacun. Afin d'obtenir des répliques, 9 carrés sont échantillonnes à chaque fois (soit une surface de  $0.09 \text{ m}^2$ ). L'échantillonnage consiste à compter tous les pieds de phanérogames présents et de les déterminer, ainsi que de noter les autres organismes inclus dans ce périmètre.

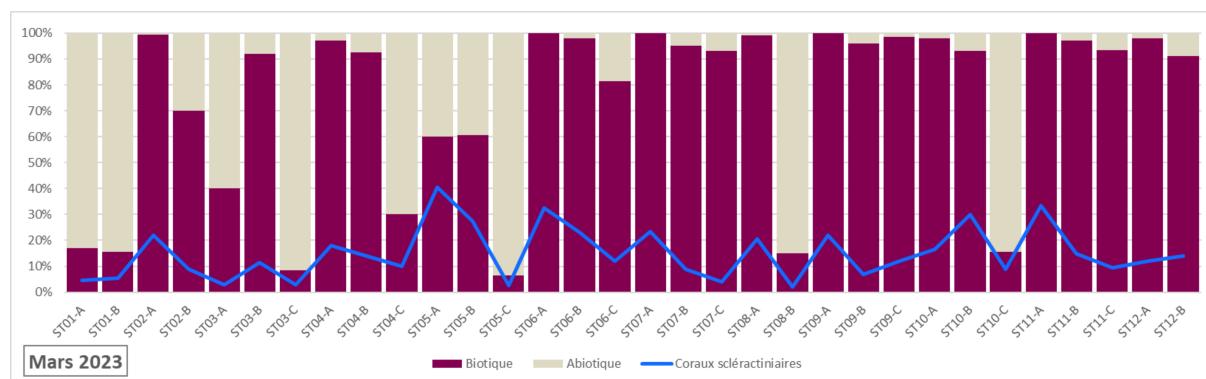
Figure 16 : Pourcentages de recouvrement des substrats par station et par transect, mars 2023

Les stations ayant un **substrat abiotique** sont ST01-A, ST01-B, ST03-A, ST03-C, ST04-C, ST05-C, ST08-B et ST10-C. Elles se répartissent au niveau de l'îlot Casy, du Port de Pony, du canal Wooding, du récif Ioro, à la pointe Puka et à l'îlot Kié. L'évolution du taux de recouvrement de ces stations est **stable**.

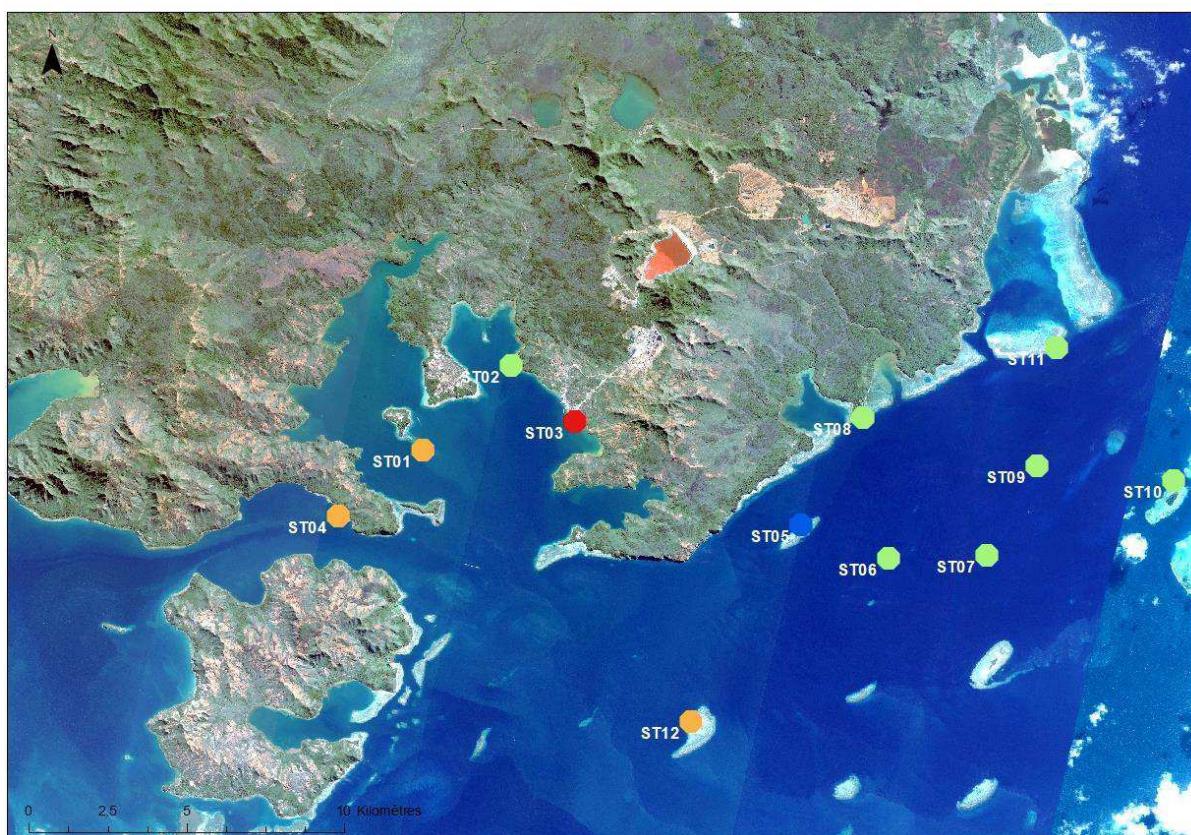
Figure 17 : Indicateurs de l'état de santé des récifs coralliens, mars 2023

La résilience des récifs dépend beaucoup des conditions des paramètres de l'environnement à venir (prochains mois, voire années). Cependant, depuis 2021 cette résilience paraît être plus lente car les événements dépressionnaires sont de plus en plus fréquents et le phénomène la Niña a perduré. En effet, les conditions hydrodynamiques et météorologiques intenses entraînent, notamment, des perturbations mécaniques et sédimentaires dans le lagon. Par ailleurs, les perturbations anthropiques (dont les apports de particules terrigènes) ne sont pas négligeables dans la zone d'étude. Ainsi l'état écologique de trois stations (ST02 Creek baie nord, ST03 Port et ST08 Puka) est à surveiller avec une grande attention. Les récifs en ST03 se dégradent fortement et les récifs en ST02 et ST08 ont une résilience lente et en dent de scie. Ils sont soumis comme toutes les stations du réseau de suivi aux perturbations naturelles mais aussi, et plus que les autres, aux perturbations induites par les activités anthropiques (perturbations répétitives sans forcément être intenses).

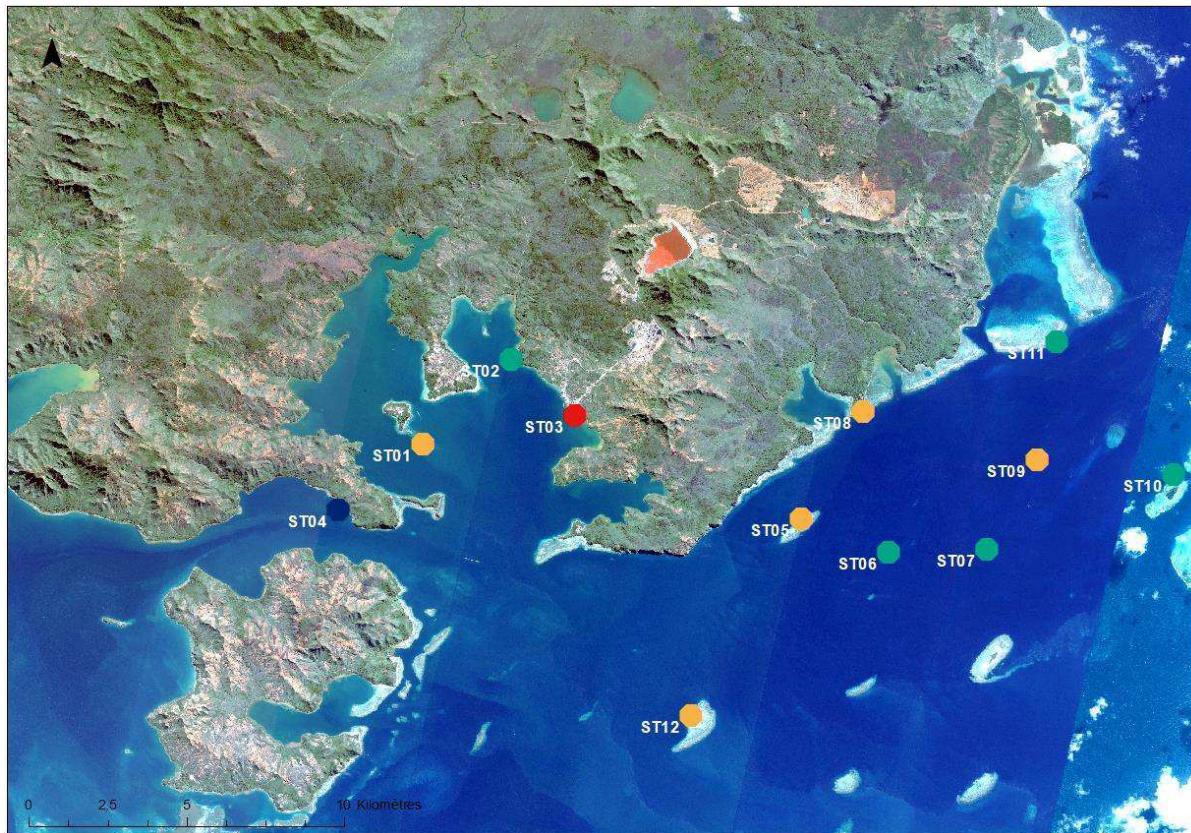
**Figure 18 : Indices Annuel par Stations, peuplements ichtyologiques, mars 2023**

Dans le canal de la Havannah, il y a une différence de restauration entre les stations situées à la périphérie de la zone de surveillance et celles de position plus centrale. Ceci laisse à penser que ces dernières sont également affaiblies par une cause autre que les intempéries.

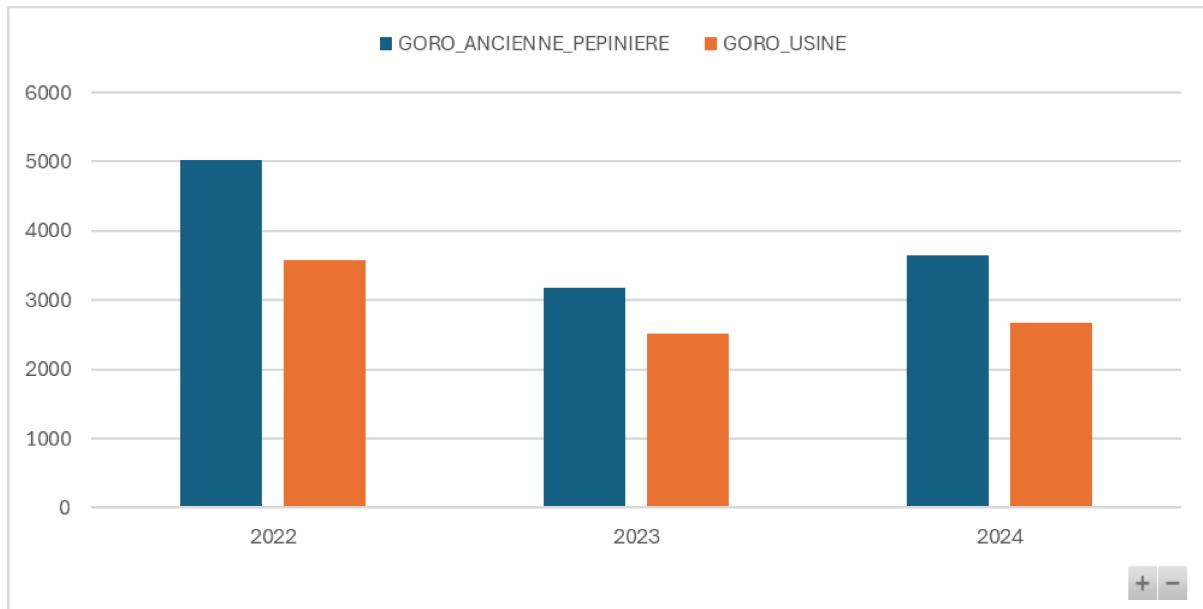
**Figure 19 : Précipitations annuelles aux stations météorologiques Ancienne Pépinière et Usine**

Les années 2022 et 2023 ont été marquées par l'influence forte de la Niña, phénomène climatique à l'origine de dépressions plus fréquentes. L'année 2024 est une année où la pluviométrie est importante mais dans une moindre mesure en comparaison à 2022, l'influence d'El Niño ayant été prépondérante.

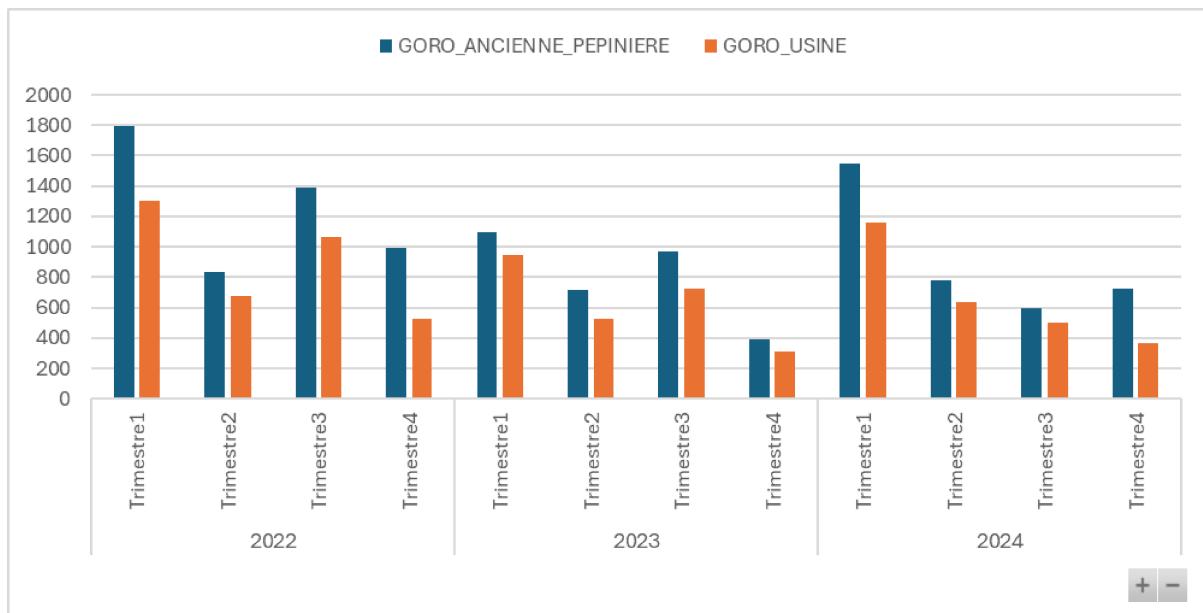
**Figure 20 : Précipitations trimestrielles aux stations météorologiques Ancienne Pépinière et Usine**

C'est lors des mois de janvier à mars que le maximum est enregistré, soit en saison humide. Les trimestres suivants enregistrent deux fois moins de précipitations, voire moins au dernier trimestre.

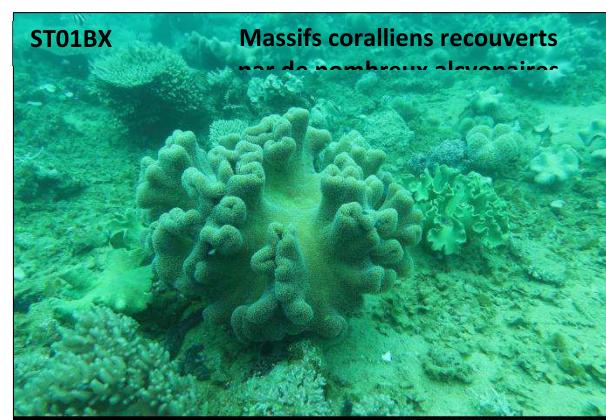
Les colonies corallines sont en bon état de santé

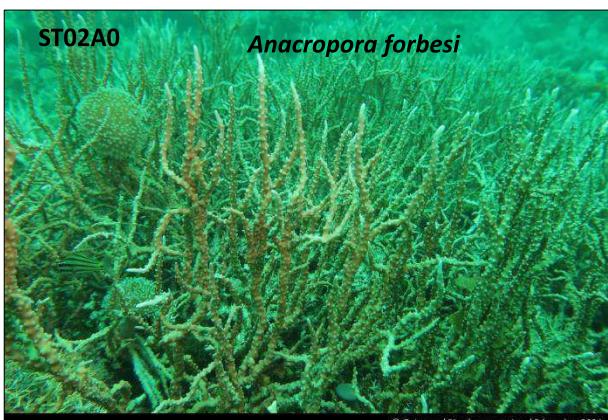
**Développement important d'algues (*Halimeda* et *Lobophora*)  
à travers la base des colonies coraliennes branchues et des colonies mortes en place**

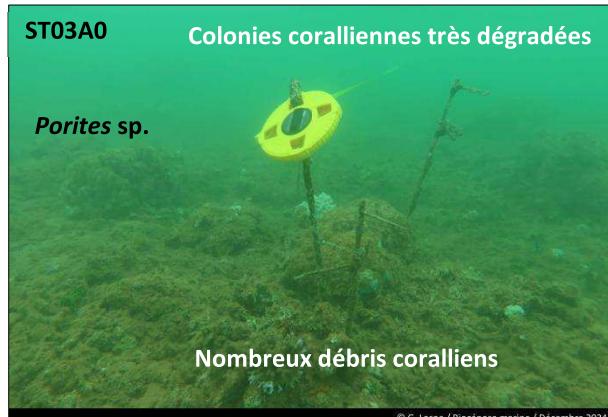
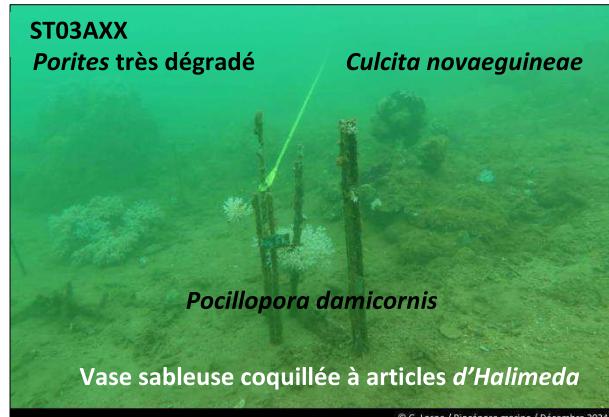
NOMBREUSES COLONIES CORALLIENNES DÉGRADÉES (HYPERSÉDIMENTATION). SUBSTRAT COMPOSÉ DE VASE SABLEUSE COQUILLÉE (PARTICULES TERRIGÈNES À ARTICLES D'*HALIMEDA* ET DÉBRIS CORALLIENS)

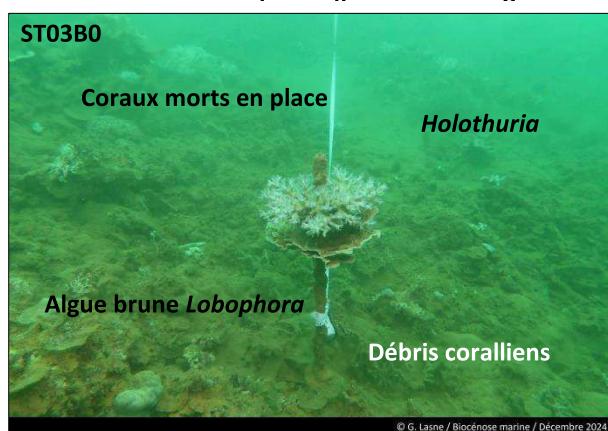
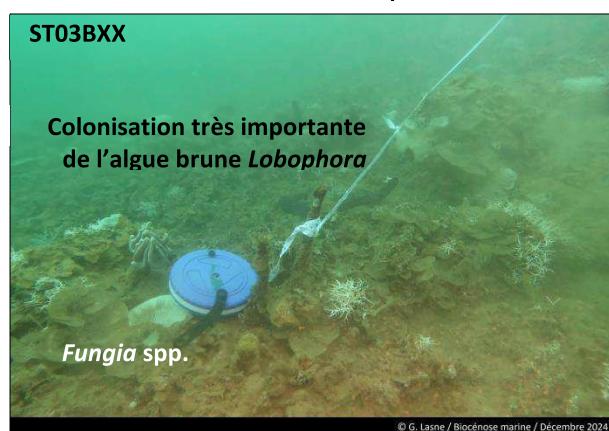
NOMBREUSES COLONIES CORALLIENNES MORTES EN PLACE (HYPER SÉDIMENTATION ET ANCIENNES PROLIFÉRATION D'*ACANTHASTER*). COLONISATION TRÈS IMPORTANTE DE L'ALGUE BRUNE *LOBOPHORA*

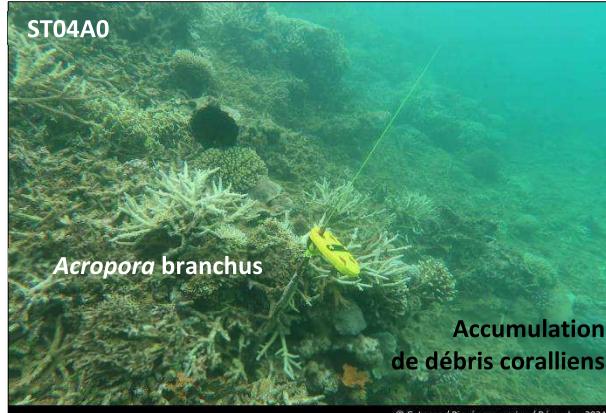
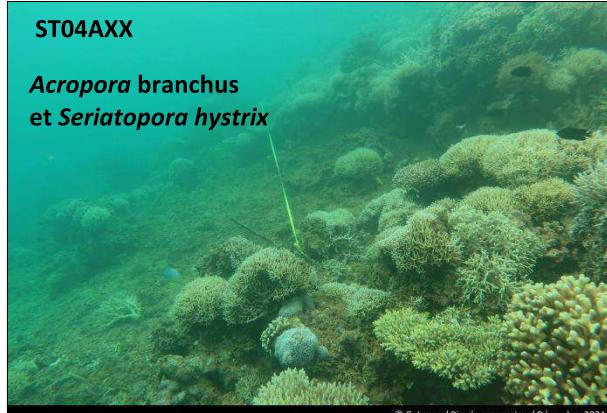
Les colonies corallines ont une bonne croissance (*Seriatopora* et *Acropora*) malgré des dégradations mécaniques (événements dépressionnaires)

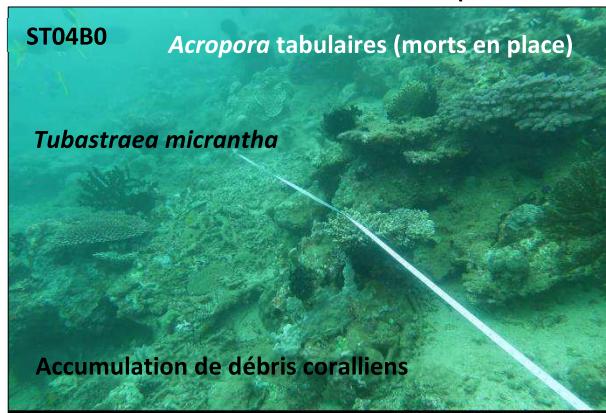
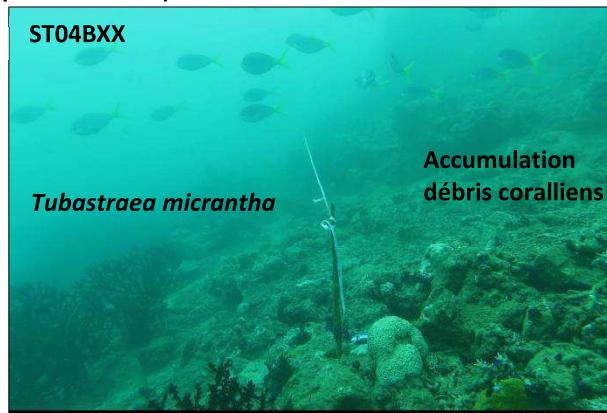
Les colonies corallines mortes en place sont encore très nombreuses suite aux anciennes prolifération d'*Acanthaster*

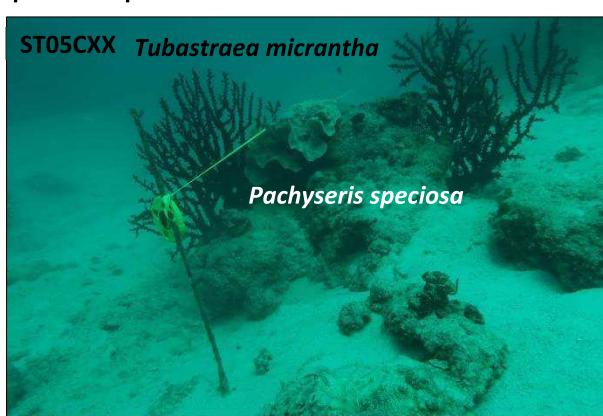
Photographie 10 : Vue d'ensemble des transects (ST05, présente mission)

Pente sédimentaire de sable carbonaté coquillé avec quelques massifs coralliens métriques à plurimétriques colonisés par des colonies corallines dont *Tubastraea micrantha*

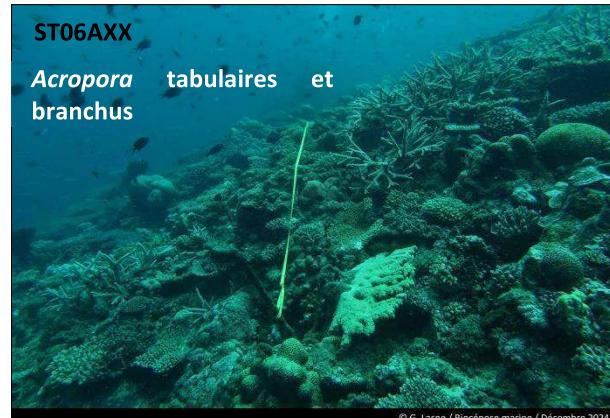
Des colonies robustes (dont *Acropora tabulaires*) colonisent le niveau bathymétrique supérieur (hydrodynamisme intense) ainsi que des colonies corallienes retournées (multiples évènements dépressionnaires)

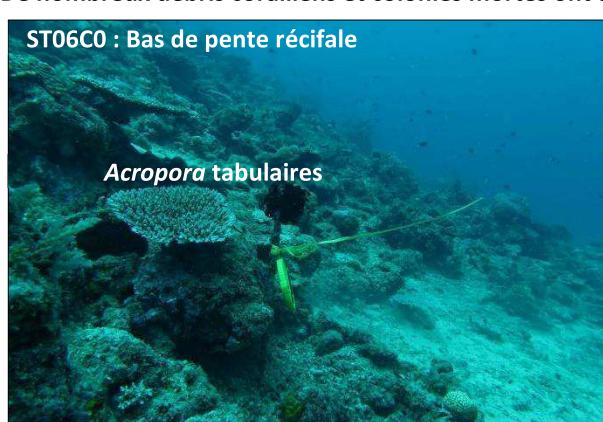
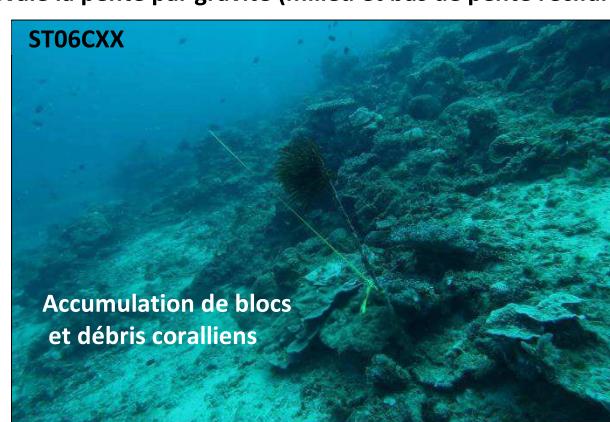
Photographie 12 : Vue d'ensemble des transects (ST06, présente mission)

De nombreux débris coralliens et colonies mortes ont dévalé la pente par gravité (milieu et bas de pente récifale)

Les cyanobactéries peuvent avoir un recouvrement très important (saisonnalité) mais ce n'est pas le cas pour cette mission

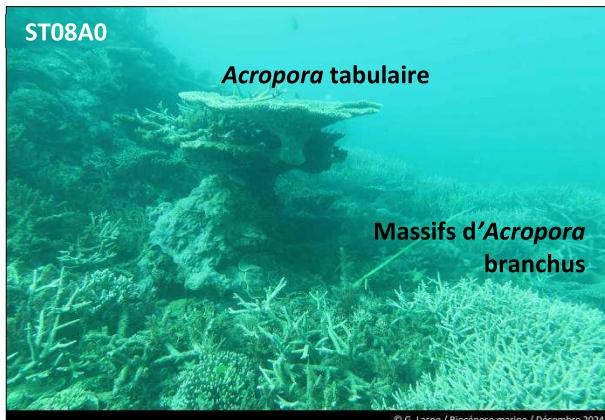
Recolonisation lente des colonies corallines (résilience) au niveau bathymétrique supérieur

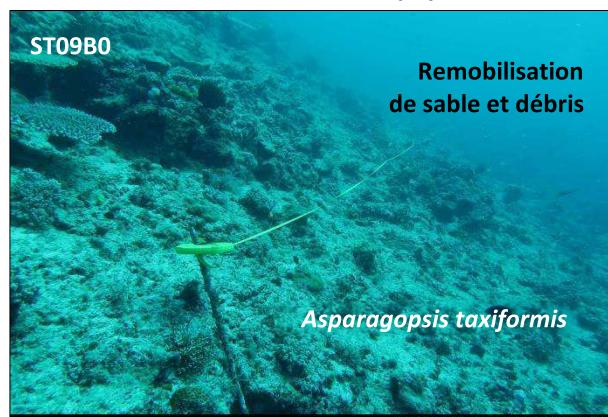
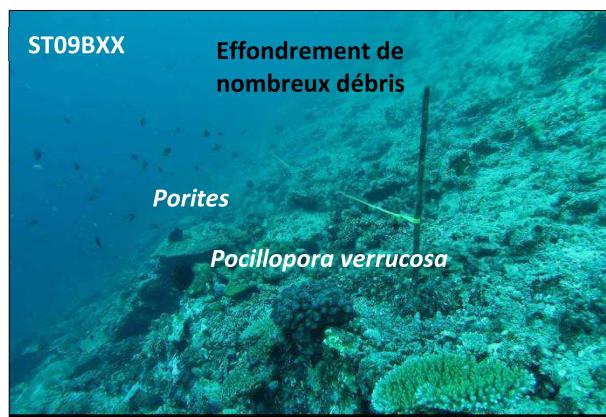
Les biocénoses benthiques sont robustes et adaptées aux conditions hydrodynamiques intenses toute l'année

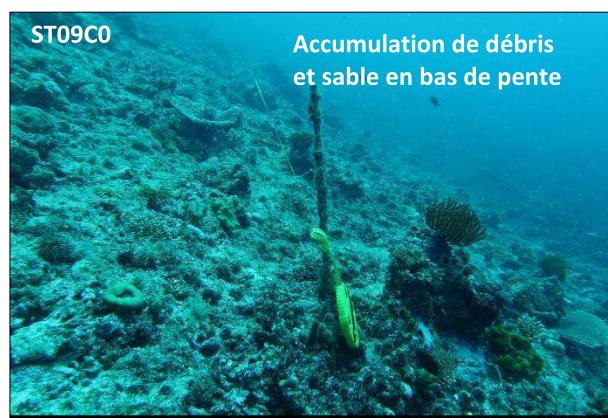
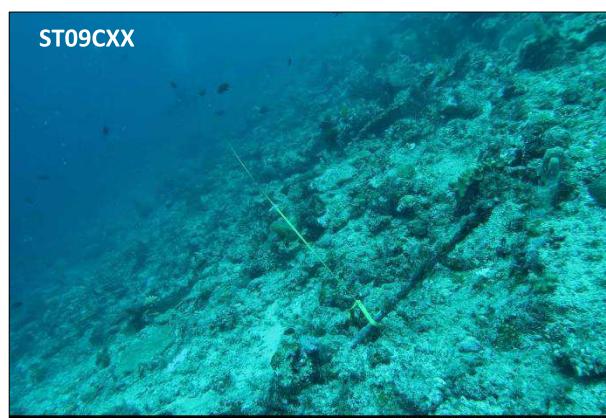
La pente récifale subit des effondrements de sable, débris, blocs et colonies (en B et C)

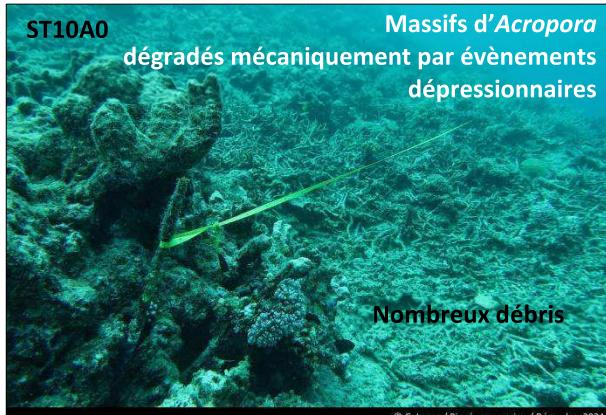
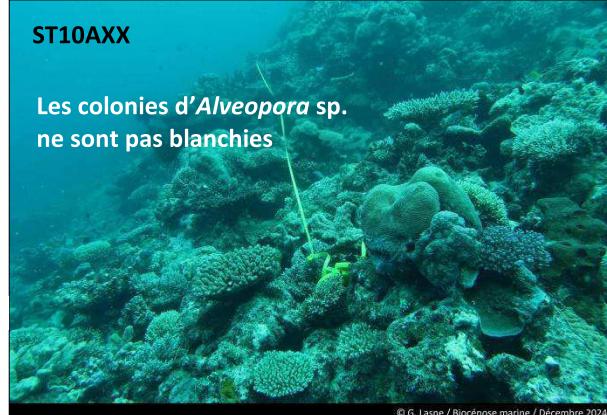
**Résilience des coraux au niveau bathymétrique supérieur qui a subi d'énormes dégradations mécaniques induites par les cyclones Lucas et Niran en début 2021**

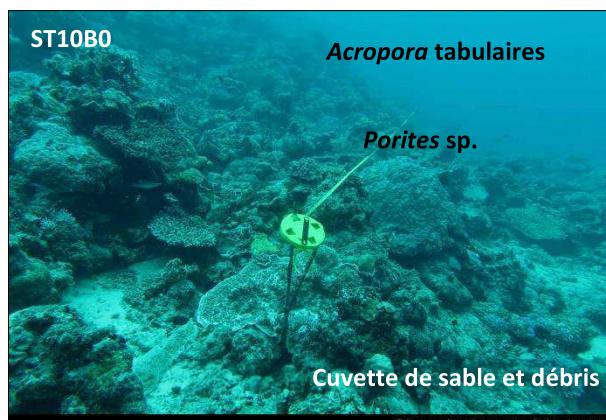
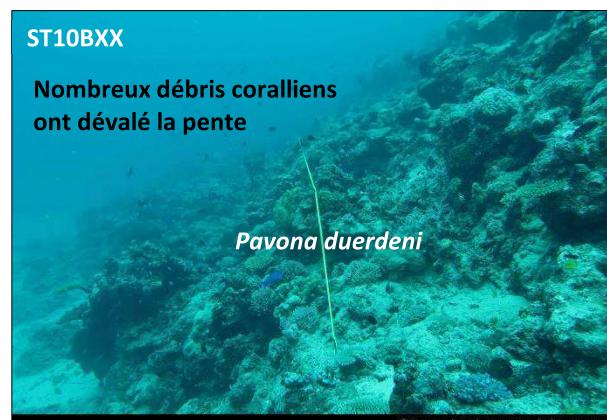
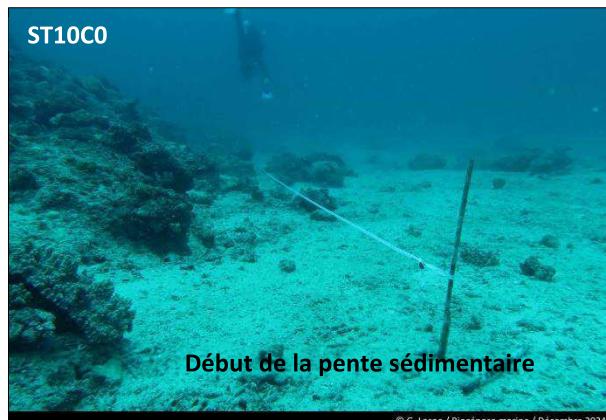
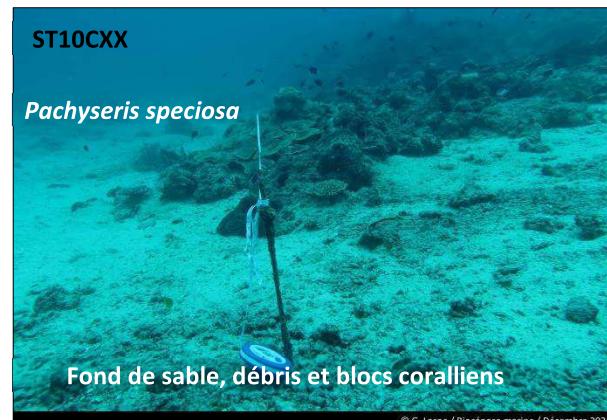
**Bas de tombant composé de sable carbonaté coquillé avec débris et blocs coralliens**

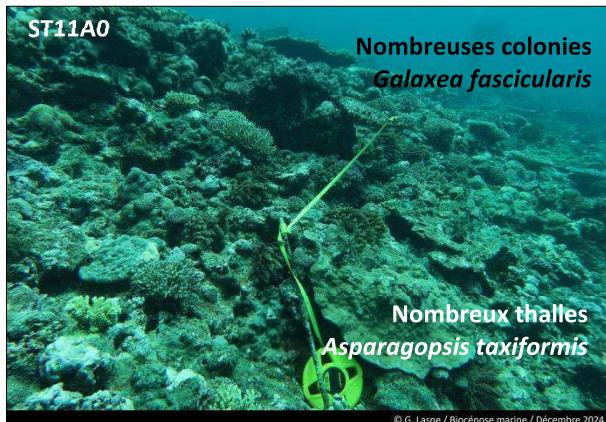
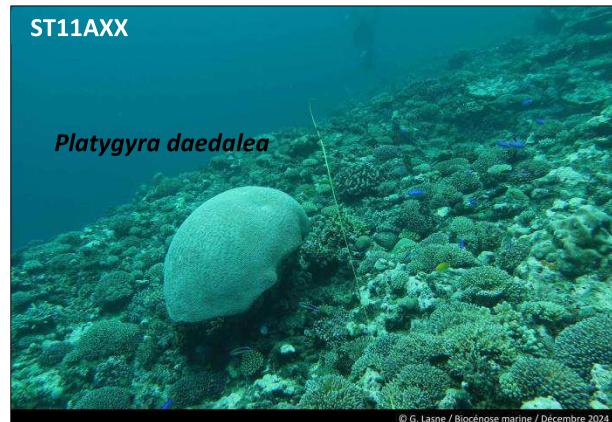
Les parties haute et médiane du récif sont diversifiées et composées de colonies coraliennes robustes.  
Elles ont subi des dégradations mécaniques induites par de multiples évènements dépressionnaires

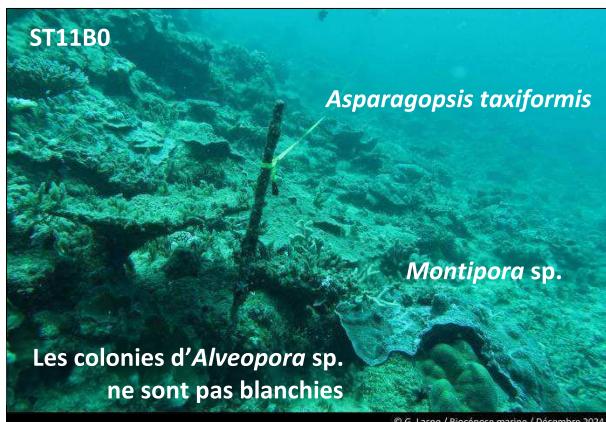
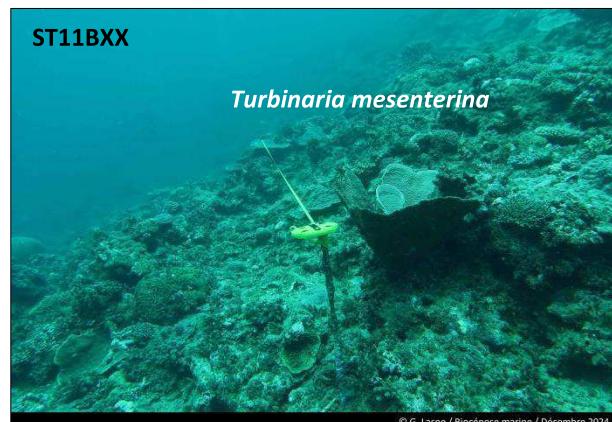
*Asparagopsis* (algue rouge) se développe de manière saisonnière et le turf algal de manière pérenne  
sur les nombreux débris et les colonies coraliennes mortes en place (en B et C)

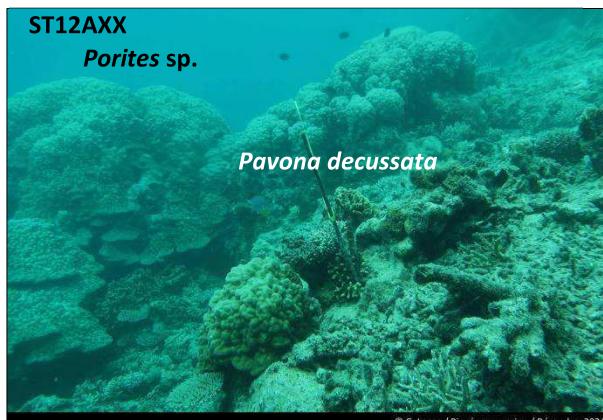
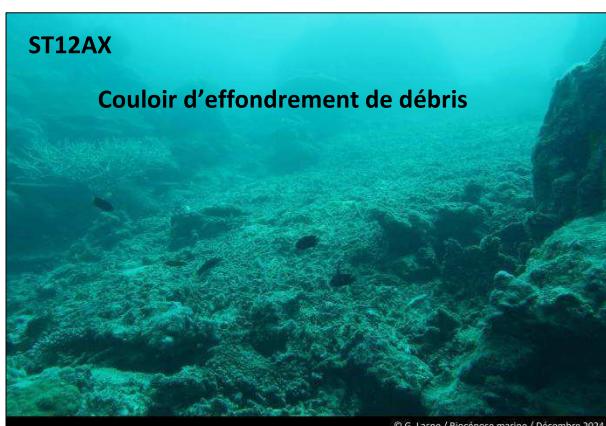
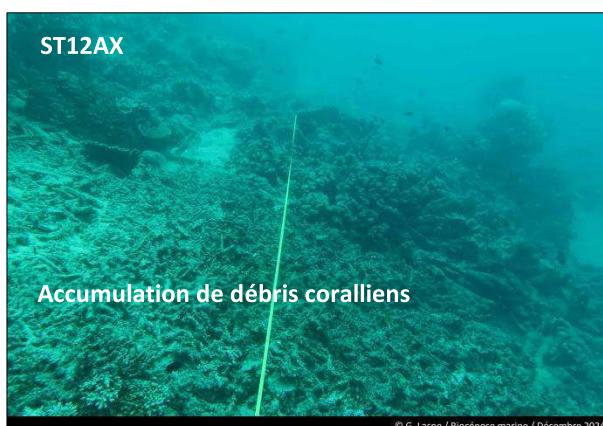
Nombreuses colonies corallienes fragmentées et retournées depuis le passage des cyclones Lucas et Niran. Ces niveaux bathymétriques ont également subi des proliférations de corallivores lors des missions précédentes (*Drupella cornus* et *Acanthaster planci*)

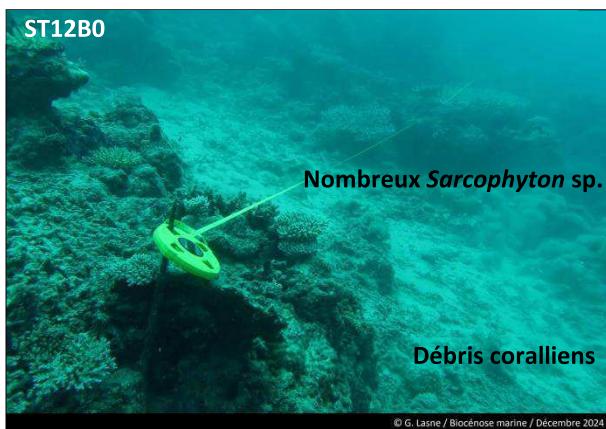
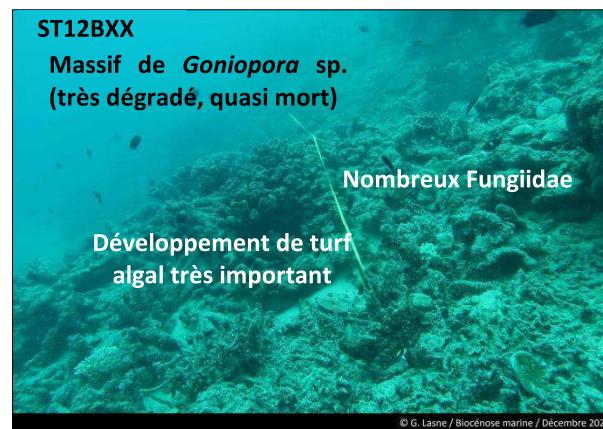
Photographie 24 : Vue d'ensemble des transects (ST12, présente mission)

Les débris coralliens forment des couloirs d'effondrement depuis le haut du récif jusqu'à la pente sédimentaire

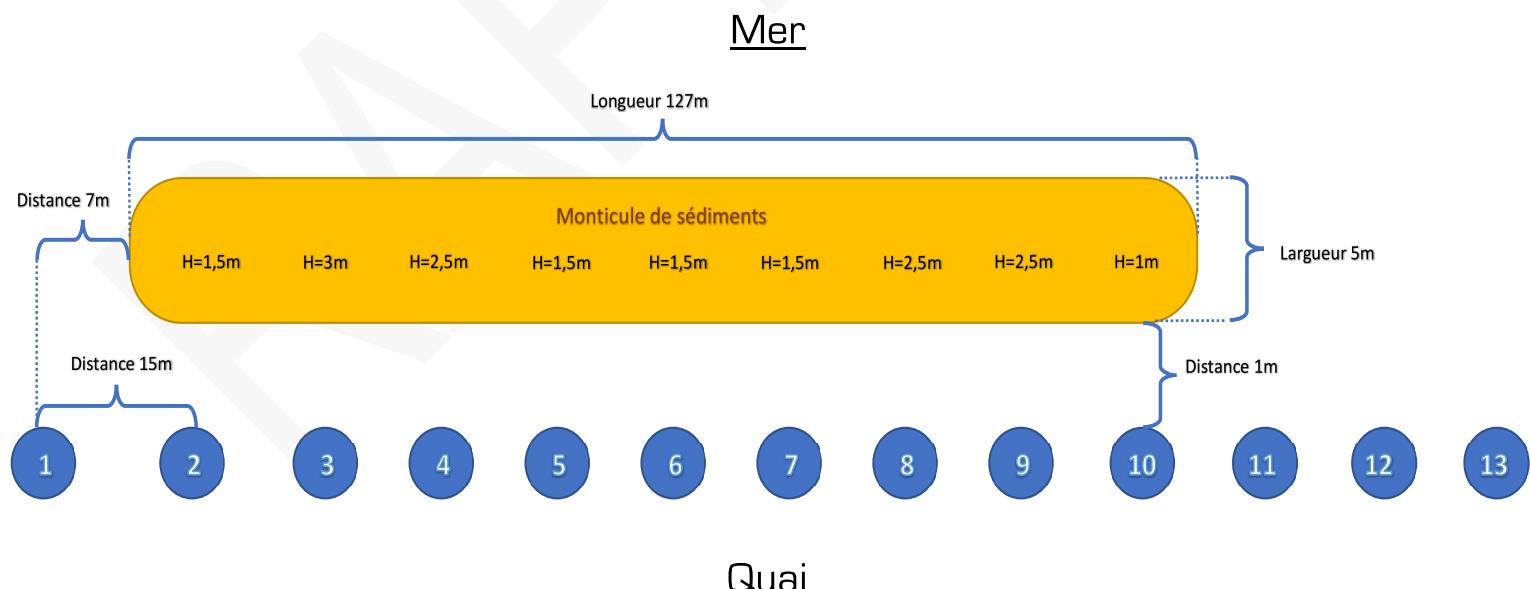
Le dépôt de sédiment commence à sept mètres du pieux n°1 et s'étend jusqu'au pieux n°10, ce qui correspond à l'empâtement des rails des trois déchargeurs.

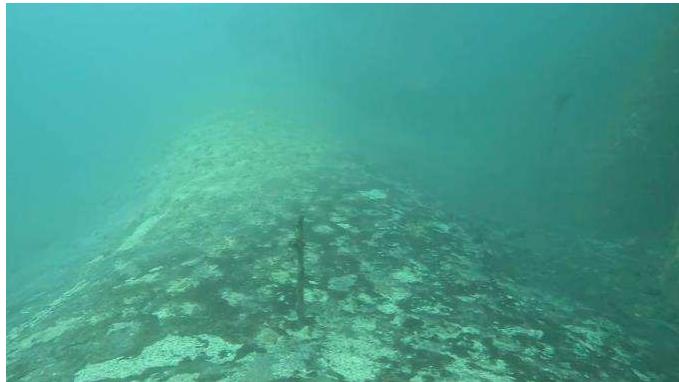
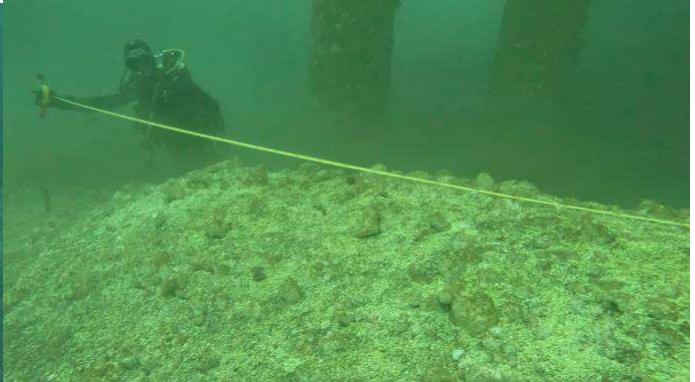
*Monticule de sédiments face aux pieux 2 et 3*

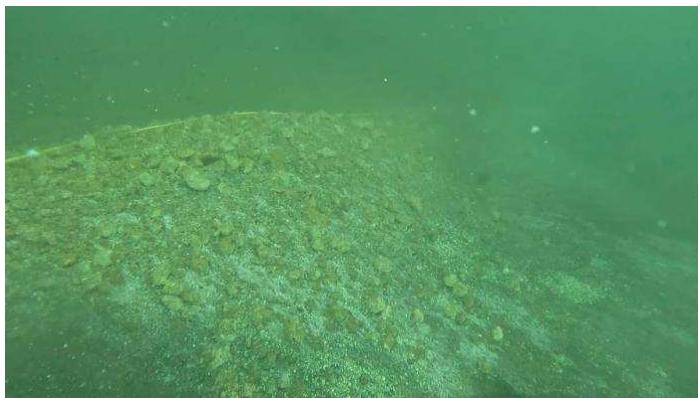
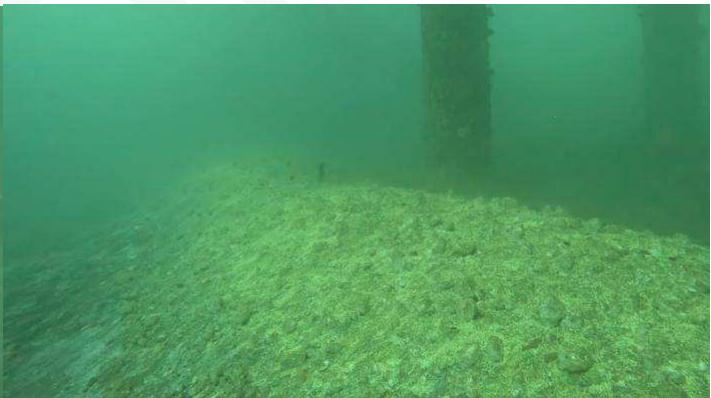
*Monticule de sédiments face aux pieux 4 et 5*

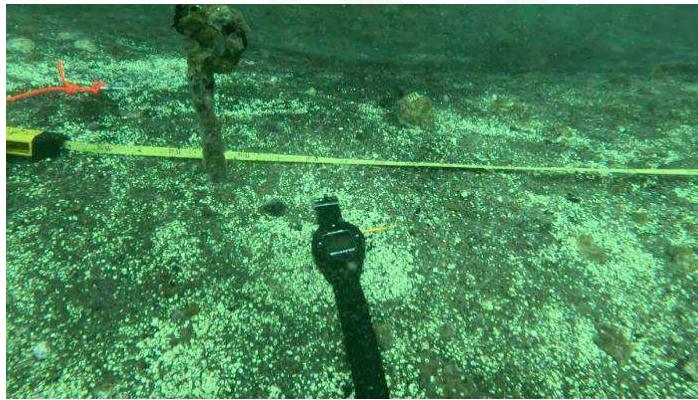
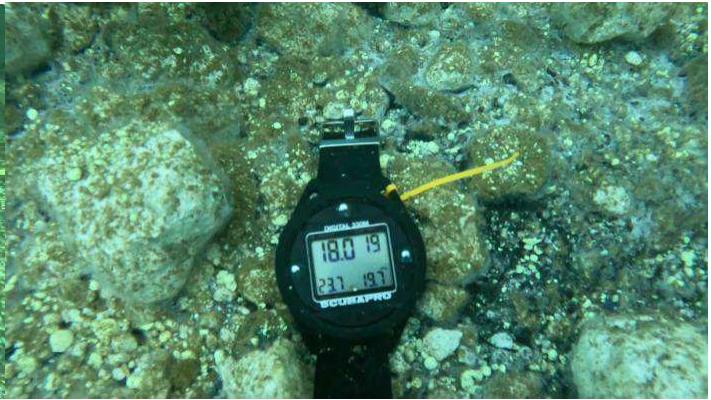
*Monticule de sédiments face aux pieux 7 et 6 avec prise de hauteur d'eau sur le monticule*

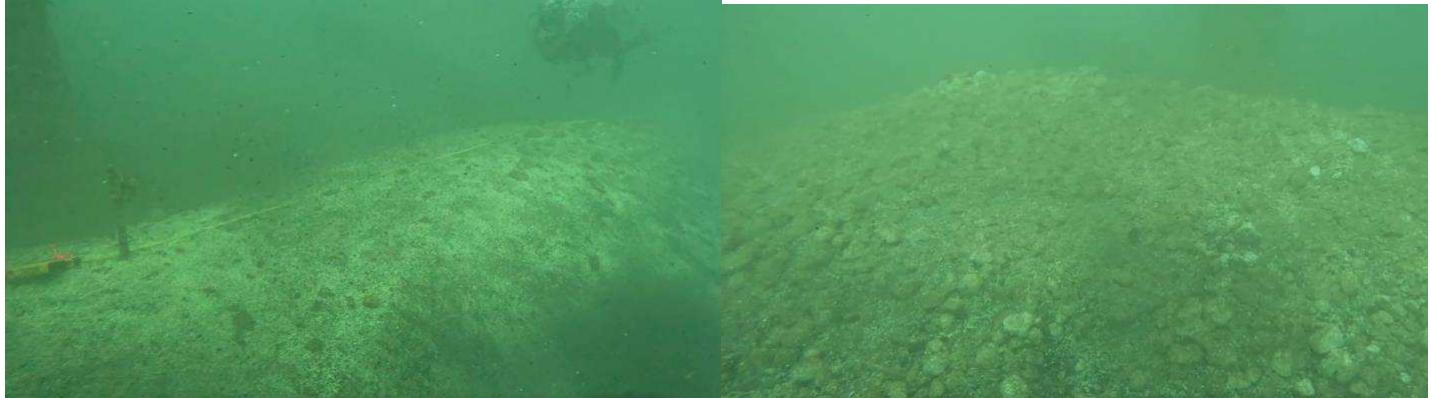
*Monticule de sédiments face aux pieux 8 et 9*

*Monticule de sédiments face au pieu 10*

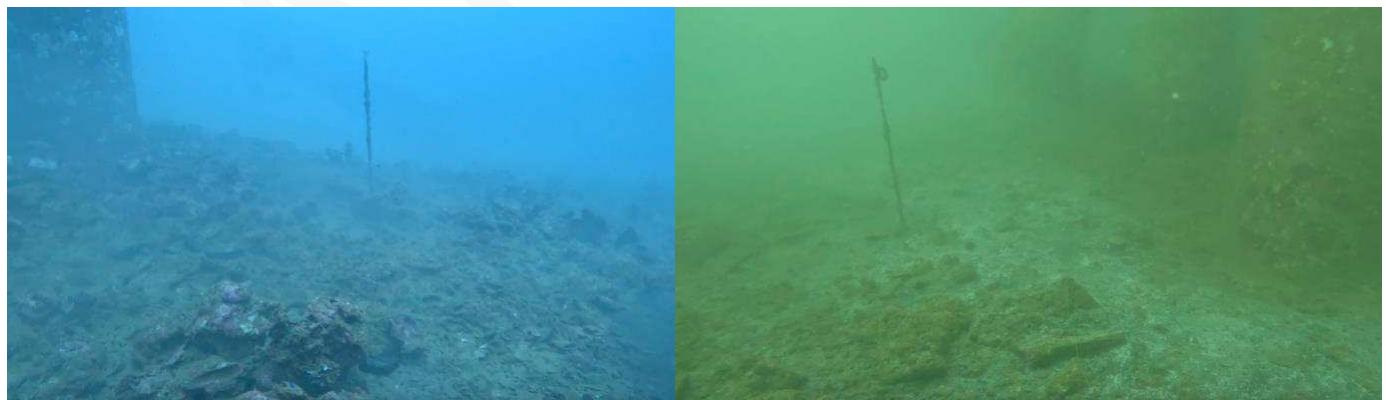
*Pas de sédimentation face aux pieux 1 et 11*

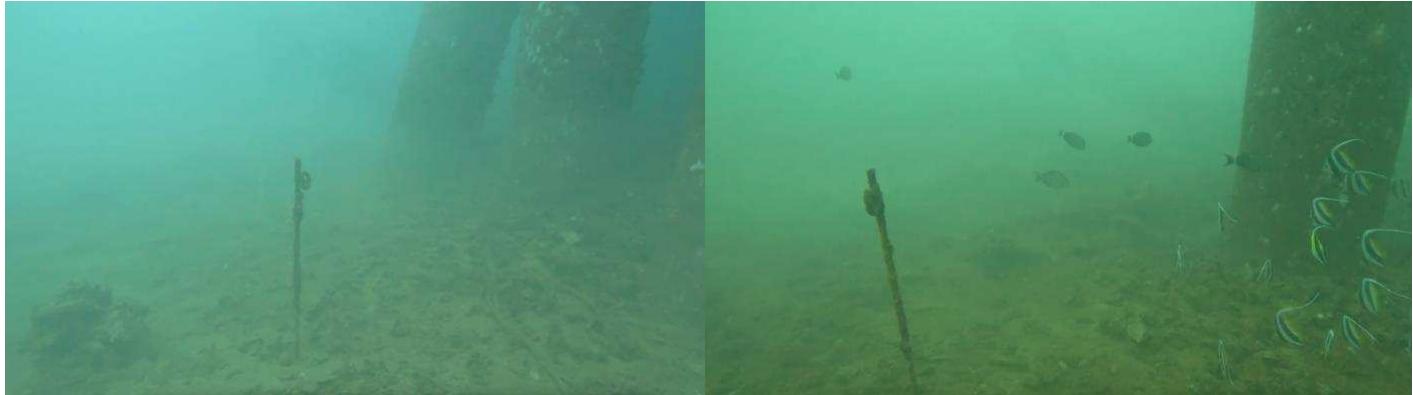
*Pas de sédimentation face aux pieux 12 et 13*

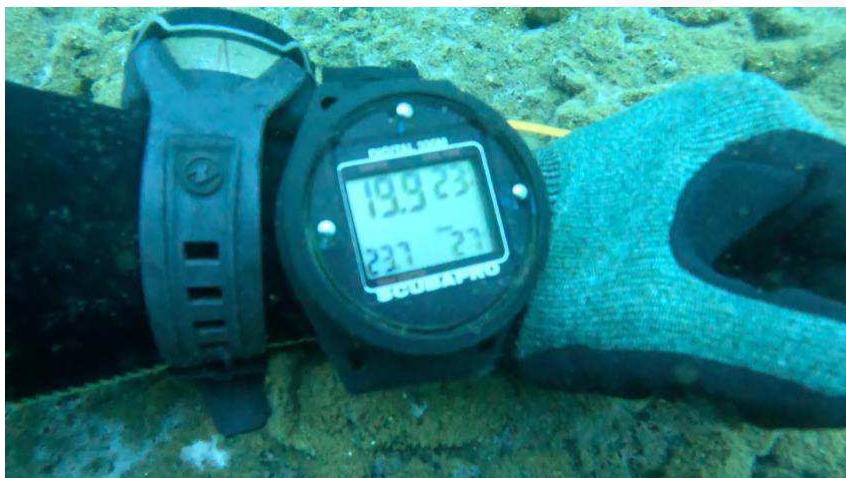
*Hauteur d'eau sur le terrain naturelle autour du monticule de sédiment*
