# Mémoire - Service Géosciences

Référence : GEOS\_RM\_2026\_janvier

**Objet : KO2 : Suivi de l'auscultation - Rapport Mensuel - janvier 2026**

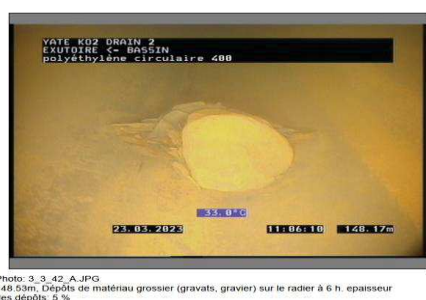
**Figure 7 : Dépôt de matériaux grossiers - GEO2 (campagne 2023)**

**GEO2** : L'inspection a pu être réalisée jusqu'à 156 m, sans amélioration du linéaire accessible malgré les opérations de curage complémentaire. La progression du dispositif d'inspection a été interrompue à 156 m à cause de la présence de dépôt rocheux, en cohérence avec les observations lors de la campagne de 2023.

Au regard des éléments disponibles et par analogie avec la campagne de 2023, la configuration observée apparaît comparable. Les limitations rencontrées lors de la présente inspection semblent ainsi davantage liées aux caractéristiques et aux performances du dispositif utilisé qu'à une évolution notable de l'état de la conduite.

Comme illustré dans les figures ci-après, la nature et la disposition des dépôts confirment ce diagnostic
