Objet : Transmission de la fiche « incident » D-03-2012 concernant un début d'incendie dans le dock de transfert de la CSP à DUCOS CTTV.

### Rapport d'incident N° D-03-2012

Départ de feu dans l'enceinte du dock de transfert de CTTV de DUCOS

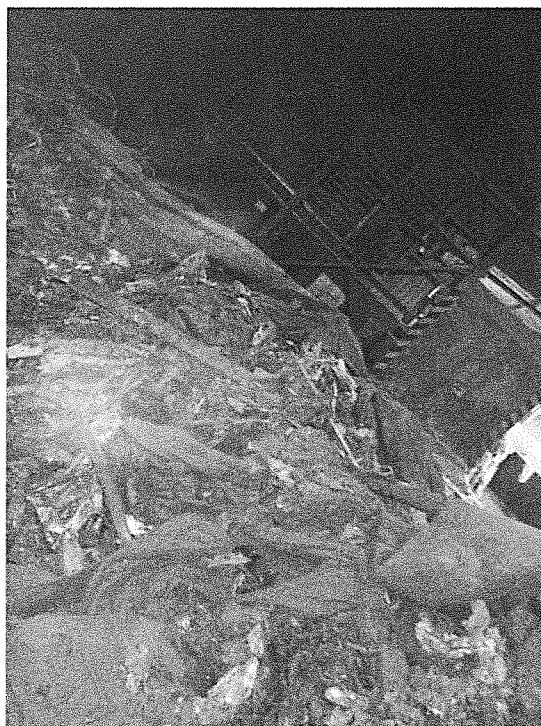
Photo 1 : déchets isolés suite à la première détection

Suite à des premières fumées détectées vers 16 heures dans le dock, sur un chargement de déchets vraisemblablement issu de VALE (composé principalement de membrane PEHD et de géotextile pouvant être issus de travaux de remise en état ou de démantèlement d'un bassin de rétention – cf. Photo 1), par le transporteur EMC, ce chargement a été isolé, éteint par les propres moyens CSP puis mis de côté pour surveillance avant transfert le lendemain.

- Transmission de la présente fiche à l'apporteur présumé du chargement
- Note relative à l'utilisation des RIA avec interdiction de leur utilisation en dehors des cas d'urgence
- Lancement d'un audit complet du réseau d'extinction et d'alerte incendie.

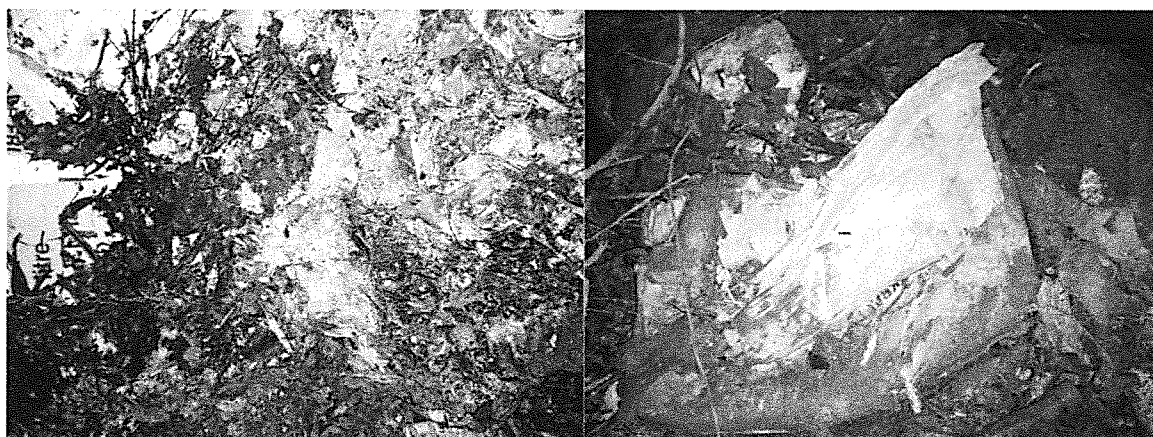
Photos 2 et 3 : Poudre blanche repérée suite à l'extinction de la zone

Le site est resté sous surveillance toute la nuit jusqu'à validation de l'évacuation le lendemain matin. Les photos 2 et 3 montrent ma présence de poudre blanche ayant une réaction exothermique.
