Objet : Transmission de la fiche « incident » M-02-2011 concernant un départ d'incendie sur le site du Mont Dore

Rapport d'incident N° M-02-2011  
En date du 15/11/2011

Détection d'un départ de feu superficiel sur andain de broyat de déchets verts

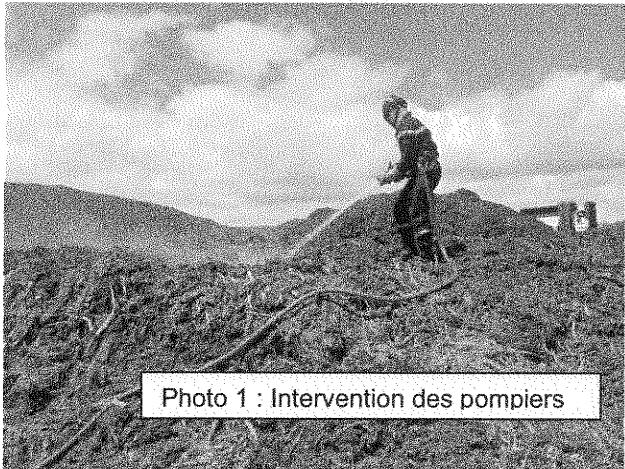
Photo 1 : Intervention des pompiers

- Le personnel en place a prévenu les pompiers
- Le personnel a alerté les responsables
- La zone concernée a été isolée
- Arrosage par moyens externes (pompiers)
- Mise en place d'une couverture en matériaux terreux
- Mise en place d'une surveillance nocturne et diurne pendant 48 heures

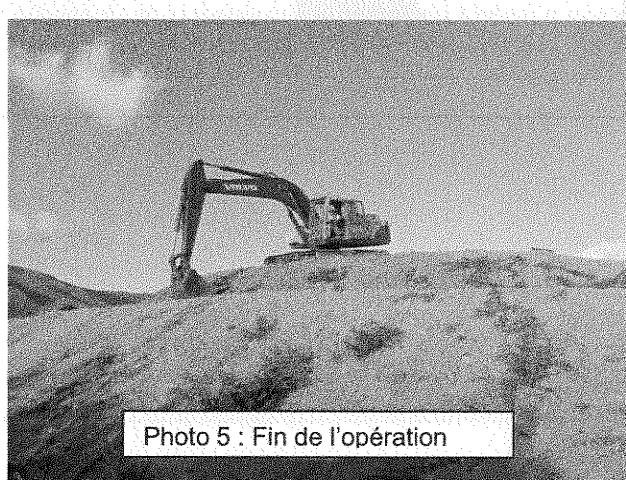
Photo 5 : Fin de l'opération
