**Compte-rendu de la visite du 16 mai 2011  
de la station d'épuration de l'immeuble Kariba**

Nouméa, le 7 juin 2011

<b>Installation</b>	Station d'épuration de l'immeuble Kariba
<b>Exploitant</b>	Nouméa immobilier
<b>Commune</b>	Nouméa - Angle rue Foch et Suffren
<b>Quartier</b>	Quartier latin
<b>Date de la visite</b>	16 mai 2011
<b>Nom des participants</b>

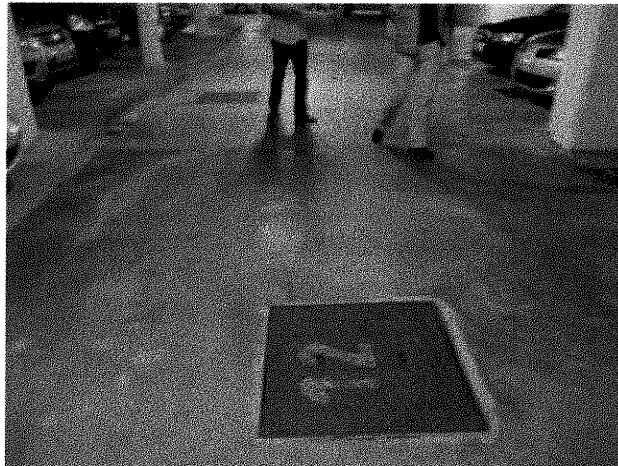
#### **Photographie de la station :**

Le traitement des effluents de l'immeuble «Kariba» se limite à une fosse toutes eaux située dans l'emprise du parking. Elle a été mise en service en 2001.
