Objet : Visite de la STEP de Koutio le 06 mai 2010

Compte-rendu de la visite du 6 mai 2010 de la station d'épuration de Koutio

Installation	Station d'épuration de Koutio
Exploitant	Calédonienne des Eaux
Commune	Dumbéa
Quartier	Koutio
Date de la visite	6 mai 2010
Nom des participants

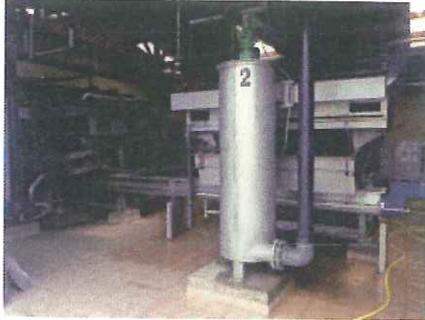
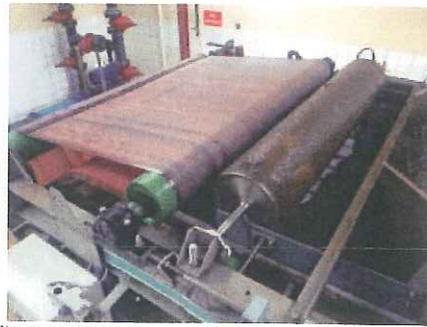
La station d'épuration dispose également d'une unité de filtre presse, prévus pour le traitement des boues de la filière de 12 500 EH composée de 2 filtres presse dont 1 en panne lors de la visite, en attente de pièce de rechange pour réparation. Ces filtres assurent la déshydratation d'environ 80 à 90% des boues de la station d'épuration. Après déshydratation, les boues, d'une siccité d'environ 18%, sont récupérées dans des bennes. Leur niveau de siccité ne permet pas une évacuation en centre d'enfouissement technique à Gadji.

Atelier des filtres presse

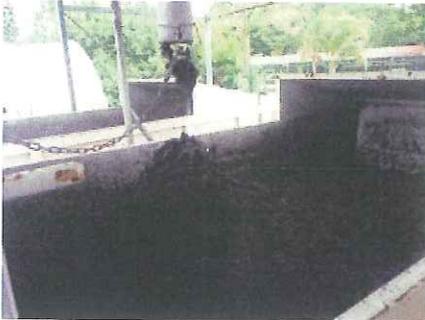
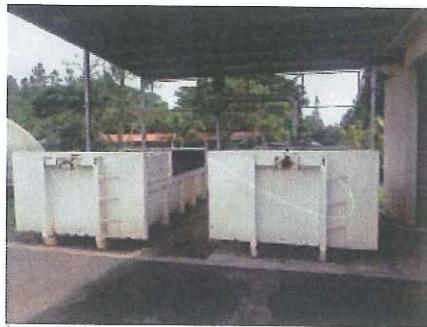
Boue déshydratée (environ 18% de siccité)

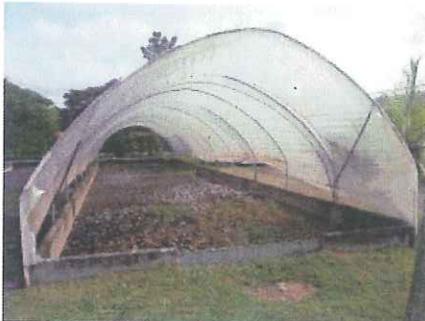
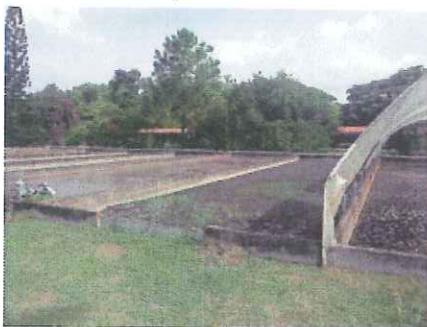
La station d'épuration dispose de lits de séchages. Il s'agit de 8 lits de 100 m² chacun, prévus initialement pour le traitement des boues de la filière de 3 200 EH. Ils ont été remis en service en mars 2008. Ces lits de séchage permettent le traitement d'environ 10 à 20% des boues. Les boues séchées atteignent une siccité comprise entre 40 et 50%. Elles sont évacuées sur l'installation de stockage des déchets de Gadji. Ces lits de séchage accueillent également les flottants récupérés sur les bassins (mousses de surface), ces déchets étant refusés à l'unité de traitement des déchets liquides biodégradables de Ducos depuis septembre 2009.

Lits de séchage

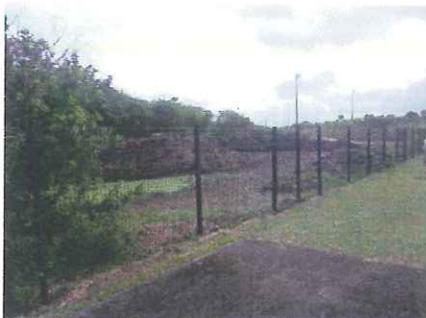
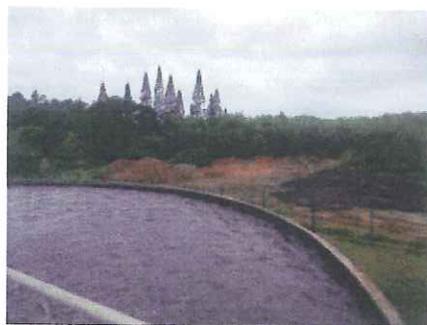
Les boues déshydratées par les filtres presses sont ensuite stockées à même le sol naturel sur un terrain partiellement clôturé adjacent à la station d'épuration. Elles sont mélangées avec des déchets verts (mélange 1 pour 1) à l'aide d'une pelle mécanique. Le terrain adjacent comprend donc un tas de boues, un tas de déchets verts et un tas de mélange boues/déchets verts. La réutilisation du mélange fait l'objet d'une convention conclue entre la CdE et la société Pacifique Jardin. Le mélange est évacué et utilisé en épandage à la Tamoa (plantation de gazon).

Site de dépôt et de mélange des boues déshydratées et des déchets verts

- La transmission d'un dossier de porté à connaissance relatif à l'aire de stockage et de mélange des boues et des déchets verts, en précisant les mesures qui seront prises pour la maîtrise de l'impact environnemental (impermeabilisation de la zone, récupération des lixiviats, clôture,...) et les délais de réalisation associés ;
- La transmission d'un rapport d'incident sur la fuite du regard du pont brosse ;
- La transmission à l'inspection des installations classées des derniers bilans 24 heures et la transmission systématique des prochains bilans 24 heures ;
- La transmission à l'inspection des installations classées des analyses réalisées sur les effluents de la résidence du col de Tonghoué et le relevé des dépotages ;

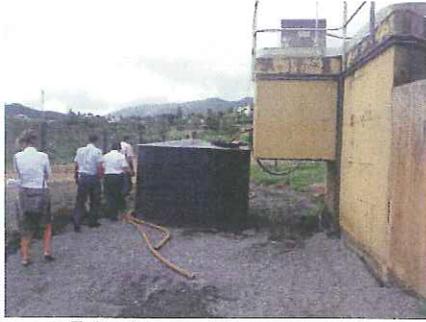
Il y a une fuite sur le regard du pont brosse du bassin d'aération. Au moment de la parution de l'article dans *Les Nouvelles Calédoniennes*, cette fuite se déversait au pied du bassin d'aération et s'écoulait sur la piste qui mène aux squats. Depuis la parution de l'article, la Calédonienne des Eaux a mis en place une action corrective : mise en place d'une cuve pour la récupération de la fuite, puis pompage des effluents qui sont réinjectés dans la station.

Fuite du regard du pont brosse

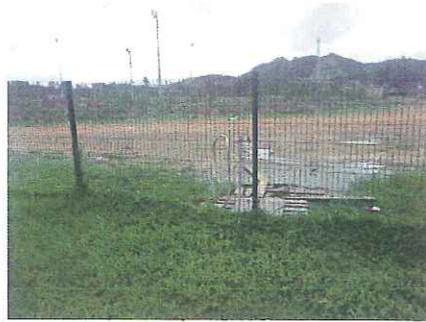
Point d'eau à l'extérieur de la station
