Objet : visite d'inspection réalisée le 6 février 2013 sur la station d'épuration et l'installation de co-compostage des boues de Koutio, commune de Dumbéa  
Pièce jointe : compte-rendu de visite d'inspection

## COMPTE RENDU D'INSPECTION D'INSTALLATIONS CLASSEES

<b>Etablissement</b>	station de traitement et d'épuration des eaux résiduaires domestiques ou assimilées et installation de co-compostage des boues de Koutio
<b>Exploitant</b>	Calédonienne des Eaux (CDE)
<b>Commune</b>	Nouméa
<b>Arrêté d'autorisation</b>	Arrêté n° 951-2012/ARR/DENV du 14/09/2012
<b>Date de la visite</b>	6 février 2013
<b>Nom des agents visiteurs</b>	
<b>Accompagné de</b>

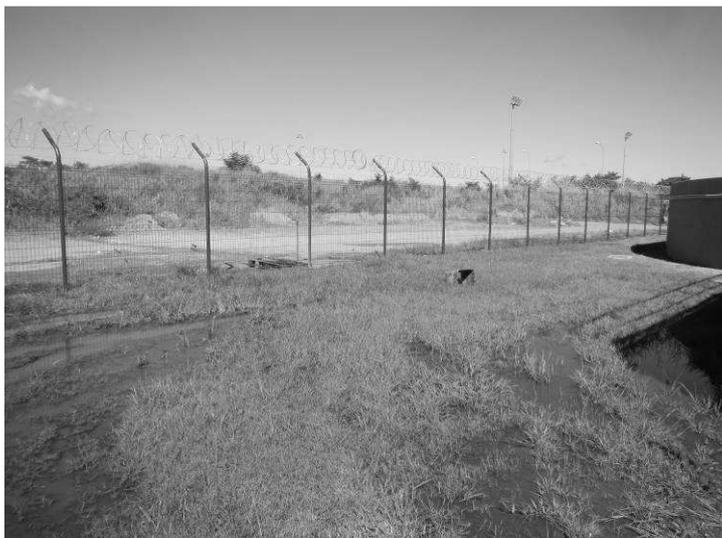
La zone située autour du robinet de puisage présent près de la nouvelle filière est inondée, le robinet étant couramment laissé en position ouverte par les personnes l'utilisant (les habitants du squat voisin selon l'exploitant). L'inspection demande donc à l'exploitant de **prendre les mesures nécessaires pour empêcher que cette zone soit systématiquement inondée.**

Photo 1 : zone inondée près du robinet de puisage

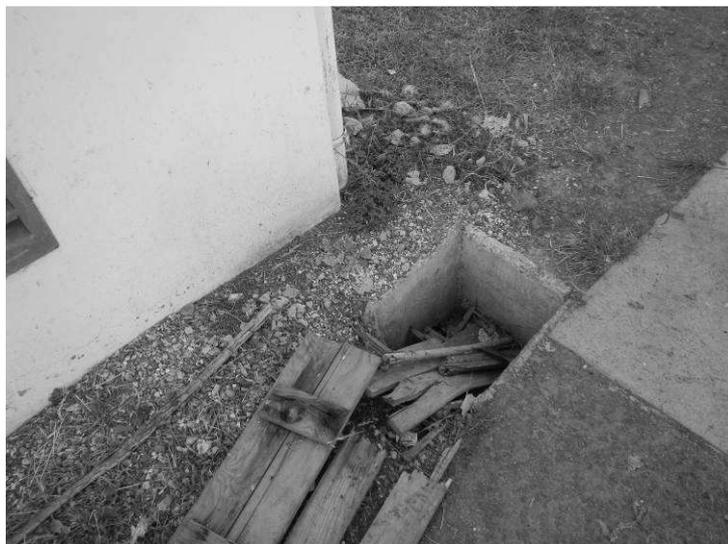
La plaque du regard d'eaux pluviales situé au Nord du bâtiment principal est manquante ce qui peut présenter un danger pour le personnel présent sur site. Il est demandé à l'exploitant d'**installer une plaque au dessus de ce regard.**

Photo 2 : regard situé au Nord du bâtiment principal

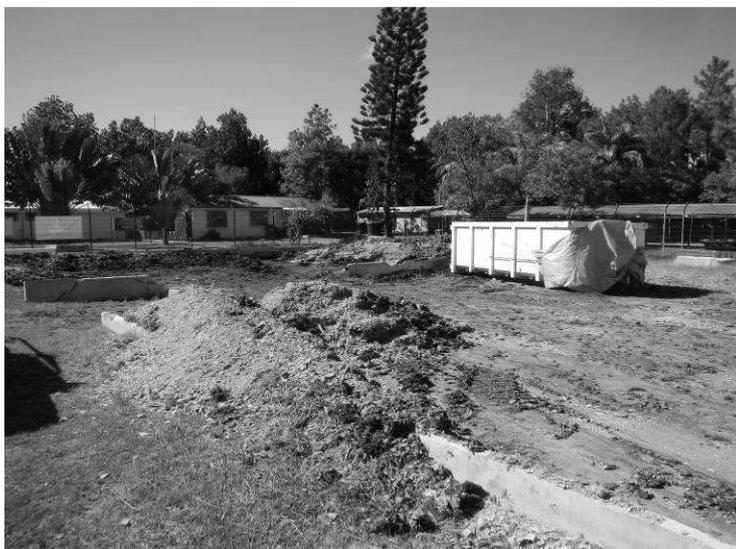
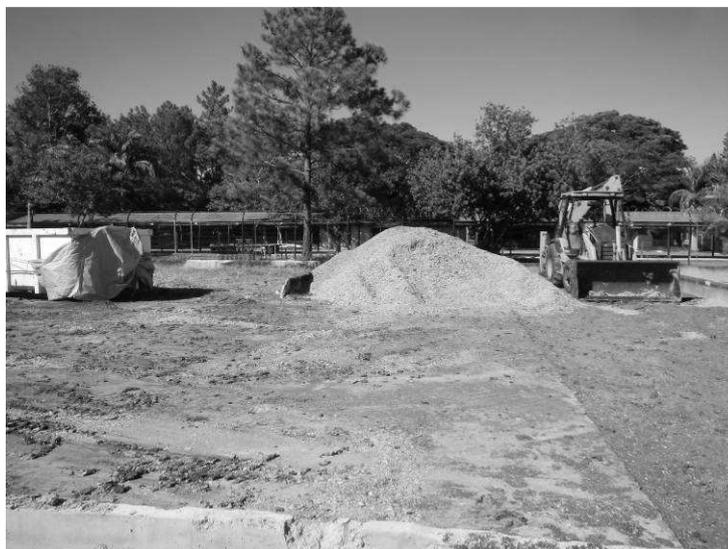
Une plateforme de compostage est présente sur le site de la STEP de Koutio. Il est observé :

- des débordements du stockage de déchets de bois destiné à être mélangé aux boues de STEP et du mélange lui-même ;
- que le co-compostage ne s'effectue pas par andains avec une gestion par lots séparés.

Par ailleurs, l'exploitant n'est pas en mesure de présenter un bilan annuel de production de compost, ni un registre de sortie mentionnant la destination du compost produit conformément aux dispositions de l'article 3.4.3 de l'arrêté d'autorisation d'exploiter. Ce même article précise également que doit être élaboré un ou des cahiers des charges pour définir la qualité des déchets verts admissibles.

Photos 3 et 4 : plateforme de compostage présente sur le site

Ces observations constituent des non-conformités par rapport aux dispositions de l'arrêté d'autorisation d'exploiter. Il est demandé à la CDE d'**améliorer sa gestion de la plateforme de compostage et de se conformer aux prescriptions prévues dans l'arrêté** qui lui a été délivré pour les installations situées sur la STEP de Koutio.
