## COMPTE RENDU D'INSPECTION D'INSTALLATIONS CLASSEES

Etablissements	Installation de stockage de déchets (ISD)
Exploitants	CSP
Commune	Païta
Lieu dit	Gadji
Arrêté d'autorisation	arrêté 915-2005/PS du 22 juillet 2005
Date de la précédente visite	24 mai 2012
Date de la visite	14 août 2013
Nom des agents visiteurs	
Accompagnés de

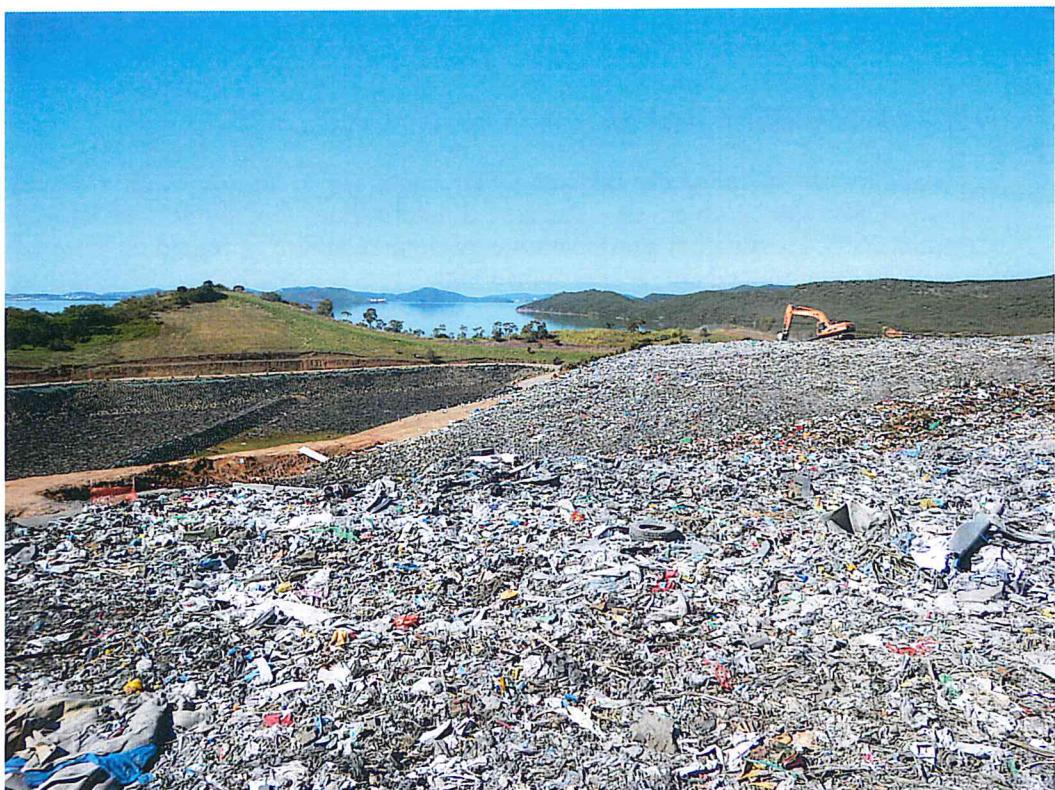
Il a été constaté lors de la visite qu'une pelle était présente sur le massif de déchets en cours, en train de finaliser le modelage du front actuel de déchets, pour le recouvrir (digue intermédiaire de déchets, recouverte d'inertes). La CSP a indiqué que ces travaux seraient finalisés fin de semaine prochaine.

L'odeur de décomposition des déchets n'a été ressentie que sur le quai de déchargement devant le casier en exploitation.

La rampe anti-odeurs fonctionnait en continu, elle a été rallongée pour être à proximité du casier en exploitation.

**Le modelage en cours effectué par la pelle, couplée à des vents faibles et une température en hausse peuvent expliquer la formation d'odeurs en provenance de l'ISD qu'ont pu ressentir les riverains.**

**Le recouvrement par des inertes du front actuel de déchets confinera une partie des déchets en décomposition qui génèrent ces odeurs.**

**Une nouvelle visite sera organisée dans les 10 jours pour constater la fin des travaux de modelage du front de déchets**
