Objet : Réponse à la visite d'inspection du CET et du CTTV de Ducos en date du 05 aout 2013

Suite à la transmission du compte rendu cité en objet concernant votre visite d'inspection en date du 05 aout 2013 sur notre site de Ducos, nous souhaitons vous préciser les actions mises en place à ce jour, les actions en projet, ainsi que nos observations éventuelles et vous transmettre les compléments ou éléments en pièces jointes :

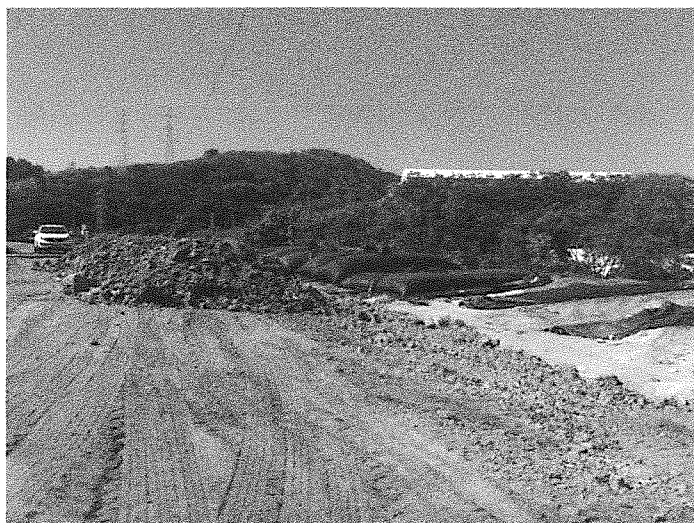
Le bâchage sous les géosacs ajoutés ainsi qu'à l'avant afin de permettre l'écoulement des eaux d'égouttage vers la fosse de récupération a été réalisé conformément à la demande de l'inspection des installations classées (cf. photo 3). Les travaux de reprise de pente du fossé pour l'écoulement des eaux d'égouttages vers la fosse de récupération sont en cours de réalisation (cf. photo 4). La réunion RPI du 16 octobre prochain sera l'occasion de constater les travaux finis ou en cours de finition.

Photos 3 : mise en place de géomembranes supplémentaires sur l'avant et les côtés des géosacs

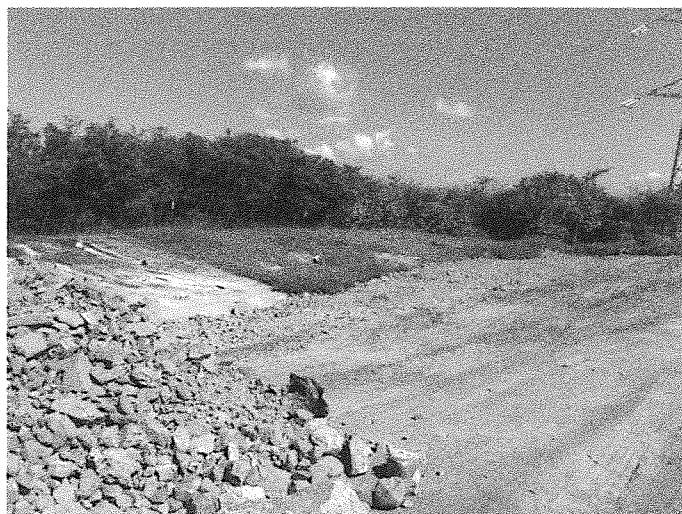
Photos 4 : travaux de reprise du fossé et de comblement de la fosse

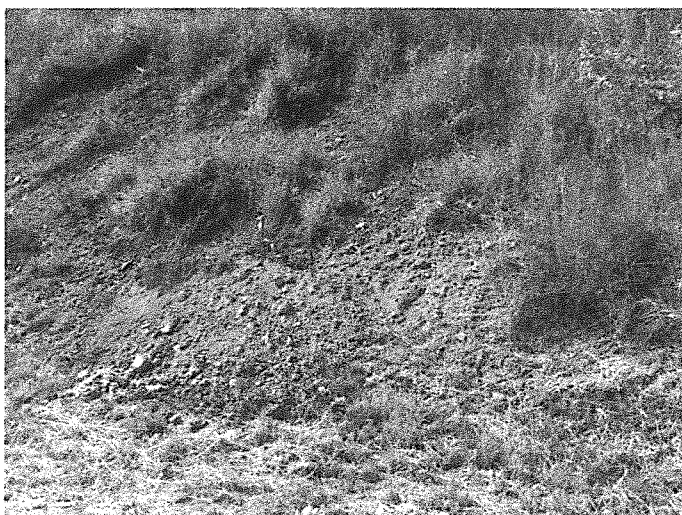
L'éboulement constaté en pied de talus a été réhabilité (*cf. photo 5*).

Photos 5 : réhabilitation de l'éboulement en pied de talus
