Objet : Réponse à la visite d'inspection du CET et du CTTV de Ducos en date du 05 aout 2013

Auto surveillance du CET et du CTTV de Ducos – Programme 2013

PROCES VERBAL N° 2 Avancement de l'autosurveillance–Aout 2013

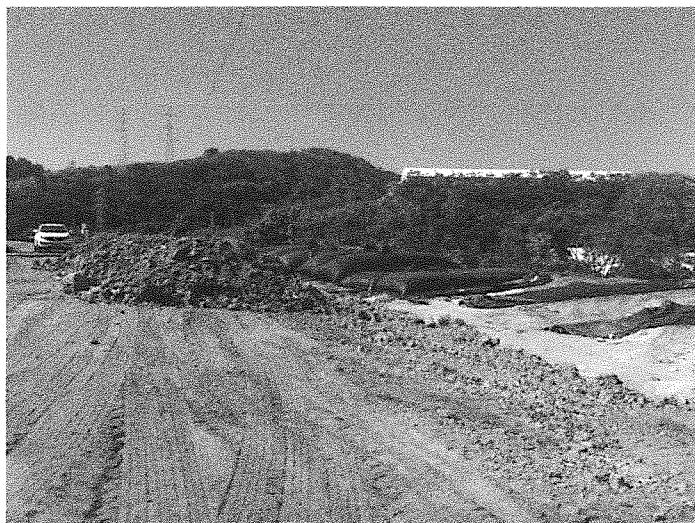
Le bâchage sous les géosacs ajoutés ainsi qu'à l'avant afin de permettre l'écoulement des eaux d'égouttage vers la fosse de récupération a été réalisé conformément à la demande de l'inspection des installations classées (*cf. photo 3*). Les travaux de reprise de pente du fossé pour l'écoulement des eaux d'égouttures vers la fosse de récupération sont en cours de réalisation (*cf. photo 4*). La réunion RPI du 16 octobre prochain sera l'occasion de constater les travaux finis ou en cours de finition.

Photos 3 : mise en place de géomembranes supplémentaires sur l'avant et les côtés des géosacs

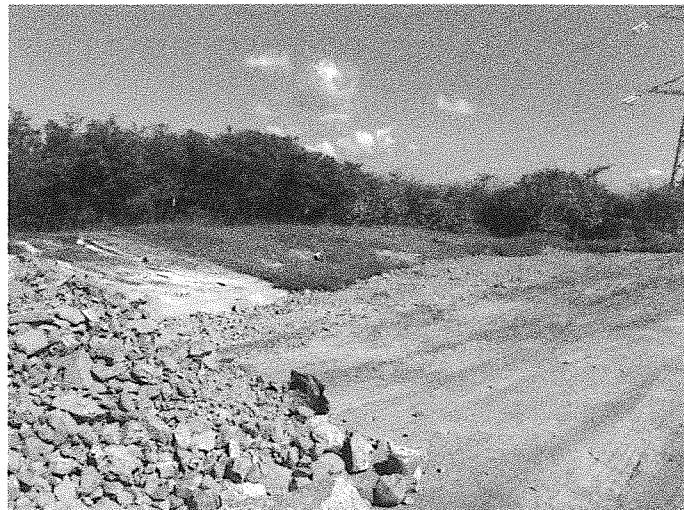
Photos 4 : travaux de reprise du fossé et de comblement de la fosse

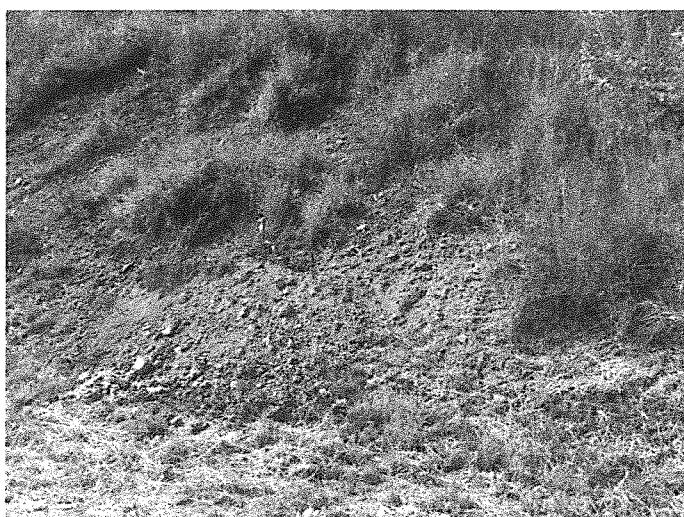
L'éboulement constaté en pied de talus a été réhabilité (*cf. photo 5*).

Photos 5 : réhabilitation de l'éboulement en pied de talus
