Objet : visite d'inspection réalisée le 16 décembre 2013 sur l'installation de stockage d'huiles usagées dans la zone industrielle de Ducos, commune de Nouméa
Pièce jointe : compte-rendu de visite d'inspection

COMPTE RENDU D'INSPECTION D'INSTALLATIONS CLASSEES

Etablissement	Stockage tampon d'huiles usagées
Exploitant	Sarl Eric Velayoudon
Commune	Nouméa
Quartier	Ducos
Arrêté d'autorisation simplifiée	en cours de rédaction
Date de la précédente visite	-
Date de la visite	16 décembre 2013
Nom des agents province sud visiteurs	
Accompagné de

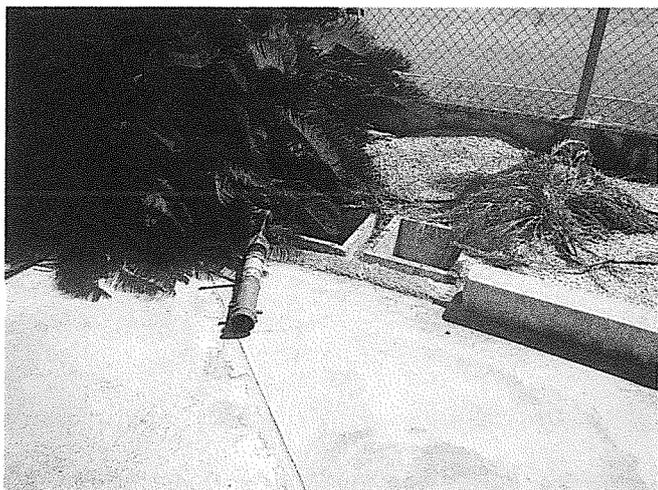
La toiture du dock étant constituée d'une couverture en tôle M0, elle ne répond pas aux exigences de temps de passage et de durée de propagation de la classe BROOF T3. Une dérogation avait été accordée sur la base du renforcement des moyens incendie par l'ajout d'un robinet incendie armé (RIA). L'exploitant indique que le RIA sera mis en place lorsque les cuves arriveront. Le futur emplacement du RIA est conforme à ce qui était annoncé dans le dossier et les arrivées d'eau sont déjà installées.

Photo 1 : Emplacement du futur RIA avec raccord en place

- de 2 extincteurs de 9 kg à poudre ABC localisé sur chaque poteau portant les rideaux métalliques ;
- d'un RIA qui sera positionné à l'extérieur du Dock, à l'angle de la dalle, à 15 m des installations. Ce RIA qui a été ajouté sur une arrivée en DN50 viendra renforcer les moyens de prévention ;
- d'un système de détection (Optique : fumées) et de sa centrale et de son Système de Détection Incendie (SDI) localisé dans les bureaux. Il sera possible d'alerter les secours depuis les bureaux en cas d'incendie avéré.
- arrêt d'urgence : coupure de l'alimentation électrique.

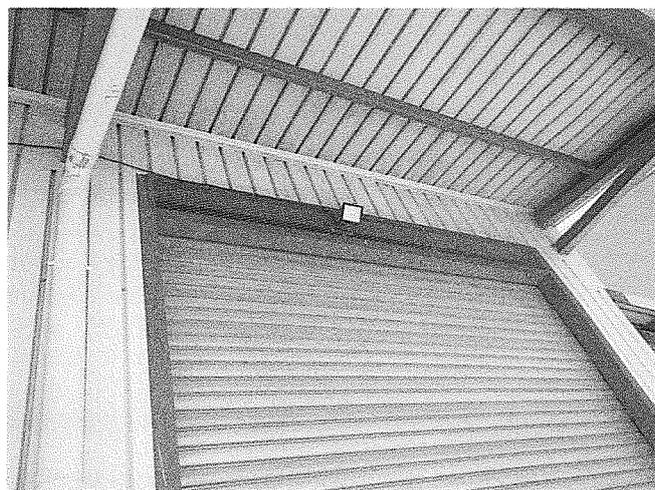
Une dérogation avait été accordée sur les prescriptions techniques pour le désenfumage en raison de la présence d'ouvertures en façade, de la présence de vantaux et les caractéristiques de combustibilité des huiles. Les ouvertures et les vantaux ont bien été observés durant la visite.

Photo 2 : Ouverture en façade

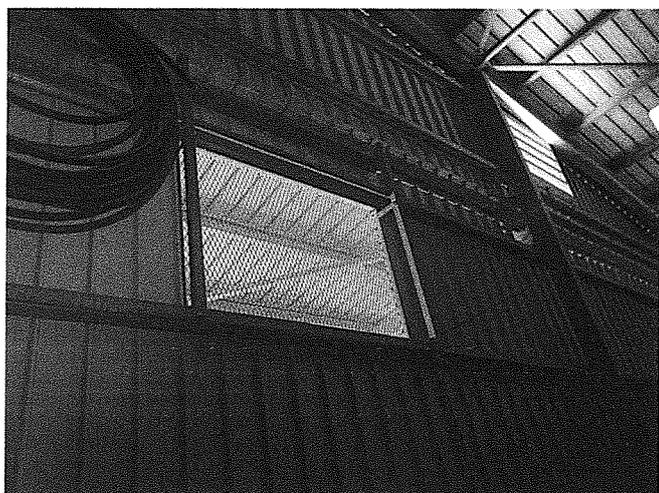
Photo 3 : Vantaux

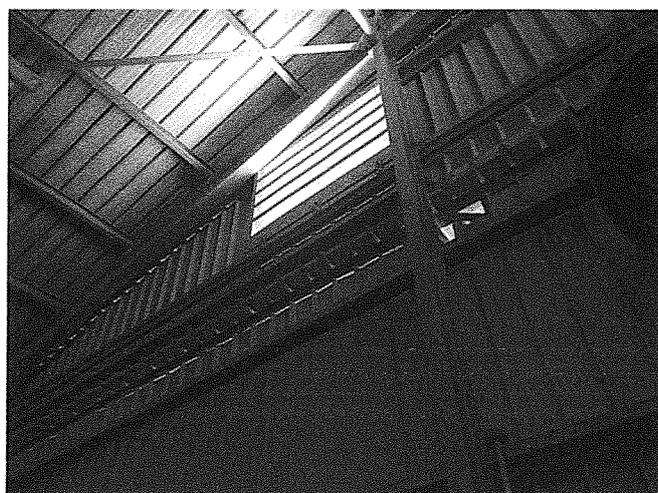
Photo 4 : Vantaux
