**Objet :** Station d'épuration de la résidence Gyrou

## Compte-rendu de la visite du 4 novembre 2010 de la station d'épuration de la résidence Gyrou

N° 2010-55958/DENV/SE

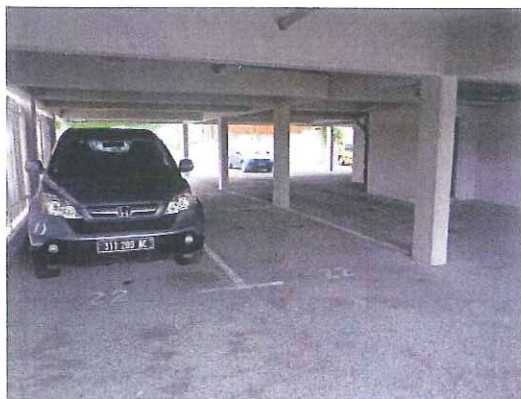
Le bac dégraisseur et la fosse toute eaux sont enterrés sous le parking sous une dalle de répartition, à l'intérieur de l'enceinte de la résidence (ces ouvrages ne sont accessibles qu'avec une clef ou avec le code d'accès de la résidence). La cuve « MINIFLO » est enterrée à l'extérieur de cette enceinte, dans une zone d'espace vert le long de la route.

*Fosse toutes eaux sous le parking*

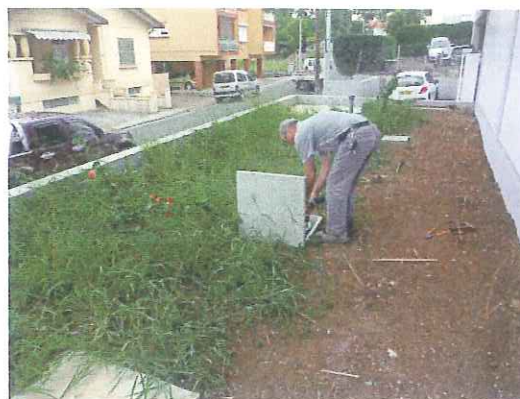
*Cuve miniflo sous espace vert*

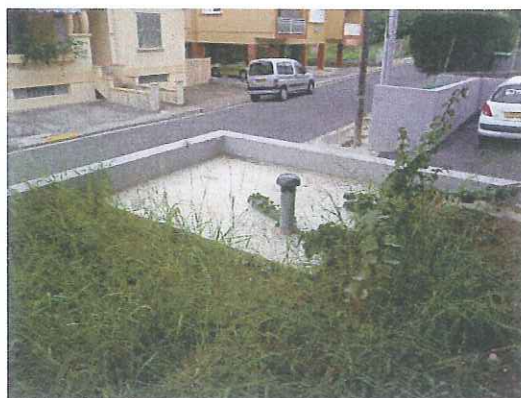
Le compresseur se trouve dans un local le long de la route.

Aucun problème de sécurité, aucune nuisance (sonore, olfactive) n'ont été détectés lors de la visite. Notamment, le bruit du compresseur n'est presque pas perceptible.

*Local du compresseur*
