Objet : Stations d'épurations des eaux usées issues d'effluents domestiques de la Base Vie-VALE NC

- Plan d'actions : Compte-rendu d'inspection du 7 février 2012 (Courriers N°2012-5393/DENV)

REPONSE DE VALE NOUVELLE-CALEDONIE SAS SUITE AU COURRIER N°2012-5393/DENV EMIS PAR LA DIRECTION DE L'ENVIRONNEMENT DE LA PROVINCE SUD (DENV)

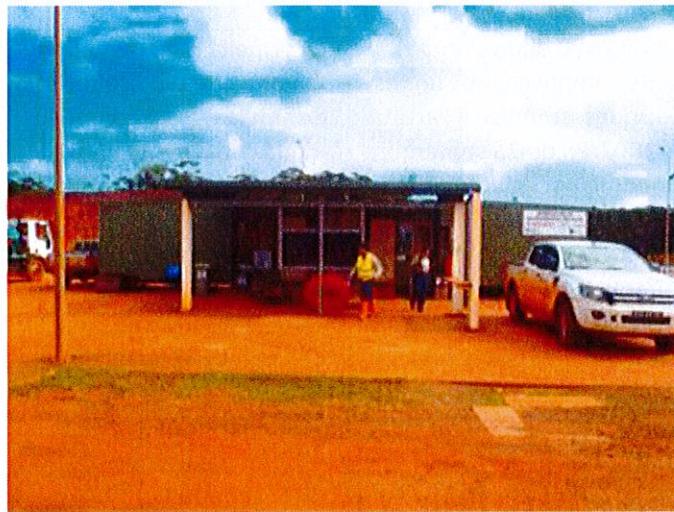
Figure 1 : Bureaux de la CDE

1) La plateforme est désormais utilisée pour les locaux des équipes de la Calédonienne Des Eaux. Cette zone comporte des bureaux, des ateliers de stockage de matériel. Il n'est donc pas prévu de revégétalisation de la zone pour l'immédiat.

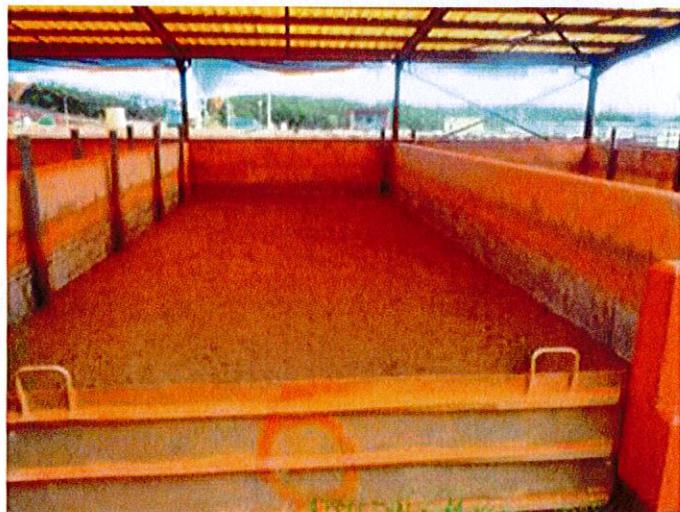
Figure 3 : Etat des lits de séchage (anciennement recouverts de roseaux)

5) Lors de la visite d'inspection de la DENV, il avait été convenu que les filets de risocompostage devaient être réparés. Cette décision a évolué. Il a été décidé d'éliminer en totalité les roseaux « *Phragmites australis* ». Actuellement, les lits de roseaux ont tous été évacués vers la décharge de Gadji. La zone est complètement nettoyée. Les lits anciennement de risocompostage ont été transformés en lits de séchage.

6) Les boues stockées sur bâches lors de la visite d'inspection de la DENV étaient du risocompost. Comme précisé dans le point 5, le risocompost a été évacué en totalité.

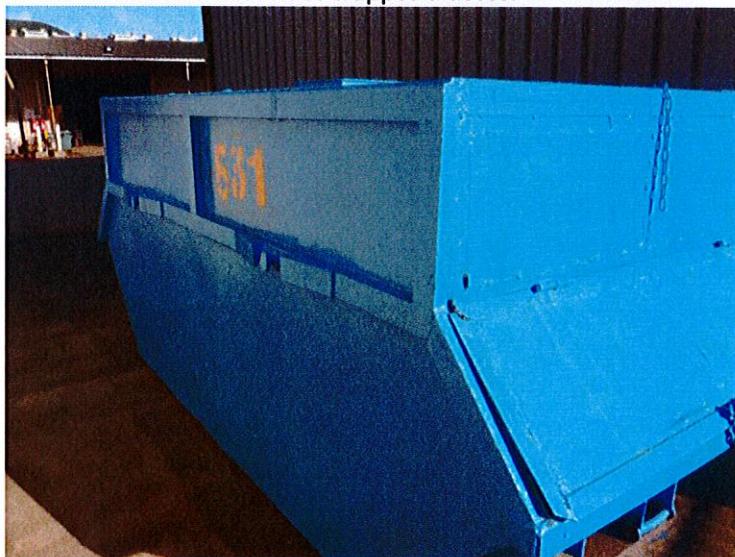
7) Une benne de capacité de 5 m³ avait été mise à disposition de la Calédonienne Des Eaux pour assurer l'évacuation des boues issues des stations d'épuration. L'étanchéité de cette benne a été revue de même que les systèmes d'ouverture et de fermeture des trappes d'accès.
