DIRECTION DE
L'ENVIRONNEMENT

Compte-rendu de la visite du 1^{er} juin 2011 de la station d'épuration de l'ETFPA

Installation	Station d'épuration de l'ETFPA
Exploitant	Etablissement territorial de formation professionnelle des adultes
Commune	Nouméa
Quartier	Nouvelle
Date de la visite	1 ^{er} juin 2011
Nom des participants

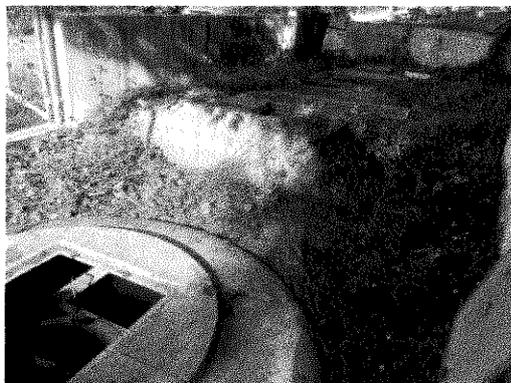
La station d'épuration de l'ETFPA est de type boues activées. La station est constituée d'un bac à graisse, d'un panier de dégrillage, d'un bassin d'aération ainsi que d'un clarificateur. Elle a été mise en service dans les années 1990.

Vue d'ensemble

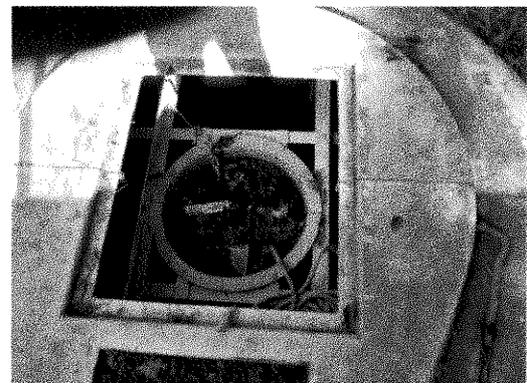
Clarificateur

Lors de la visite, il a été constaté que la pompe de recirculation des boues n'était pas en fonctionnement, ce qui a occasionné une accumulation des boues dans le clarificateur.

L'inspection des installations classées demande que soit réalisée sans délai la remise en état de la recirculation des boues.
