Objet : visite d'inspection réalisée le 3 juillet 2014 sur l'ouvrage de traitement des eaux usées de l'immeuble Pasteur, commune de Nouméa
Pièce jointe : compte-rendu de visite d'inspection

**COMPTE RENDU D'INSPECTION
D'INSTALLATIONS CLASSEES**

Etablissement	Station d'épuration de l'immeuble Pasteur
Exploitant	Société Immobilière de Nouvelle-Calédonie (SIC)
Gestionnaire / Syndic	-
Commune	Nouméa
Quartier	Vallée du Tir
Date de la précédente inspection	-
Date de l'inspection	03 juillet 2014
Nom de l'inspecteur	Vanessa VINCENT
Accompagnée de	Robert SAJHULIWA (SIC) Mayalen ETCHEVERRY (Socometra) David VERDUGER (Socometra)

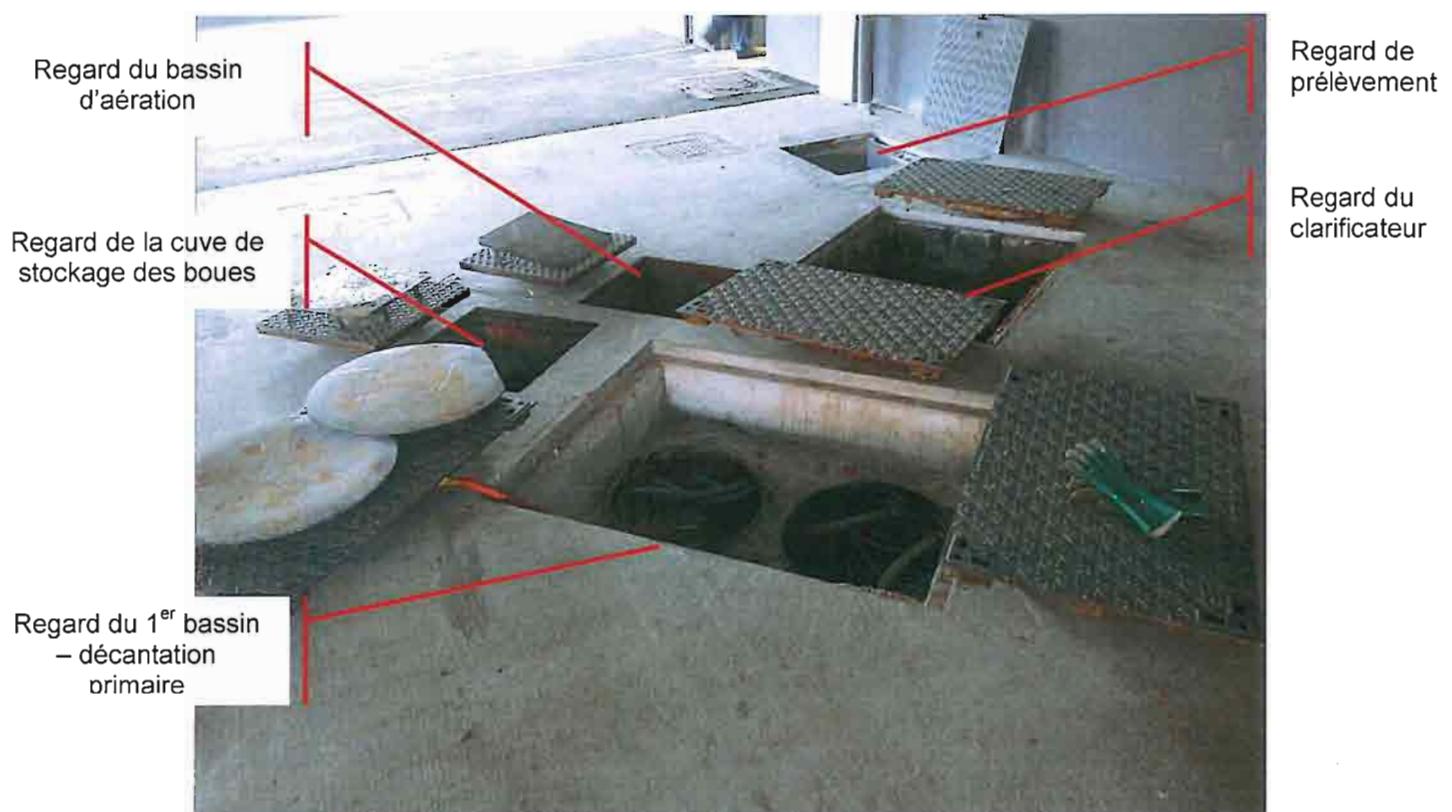
La station d'épuration se situe dans le parking. L'accès aux éléments de la station peut être perturbé par la présence d'un véhicule sur l'aire d'emplacement de la station. Ce qui a été le cas lors des 3 précédentes visites du technicien Socometra où l'accès au regard de rejet ainsi qu'au regard du bassin d'aération était impossible.

Figure 1: Localisation des regards de la micro-station

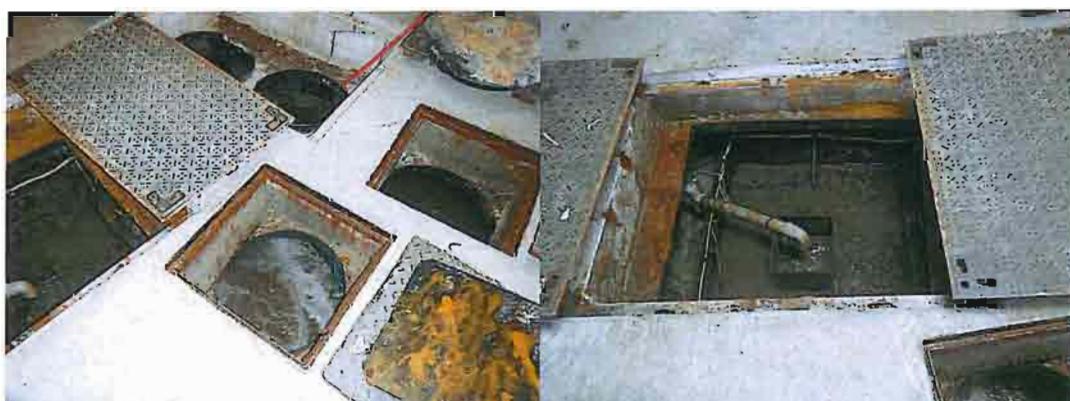
La recirculation des boues fonctionne bien. Le compresseur est installé dans un caisson insonorisé qui se trouve sous le bâtiment où l'accès est fermé à clef.

Figure 2: Bassin d'aération et clarificateur

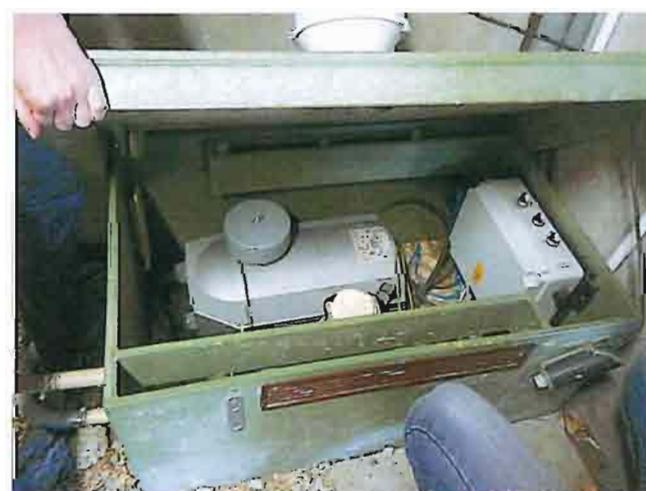
Figure 3: Compartiment insonorisé du compresseur

L'inspection souligne aussi la nécessité d'installer un extincteur dans le local où se situent l'armoire électrique et le compresseur.
