## COMPTE RENDU D'INSPECTION D'INSTALLATIONS CLASSEES

| <b>Etablissement</b> | Centre de tri et de transfert des déchets – Boulouparis |
| <b>Exploitant</b> | CALEVA Sud |
| <b>Date de la visite</b> | 30 mars 2011 |

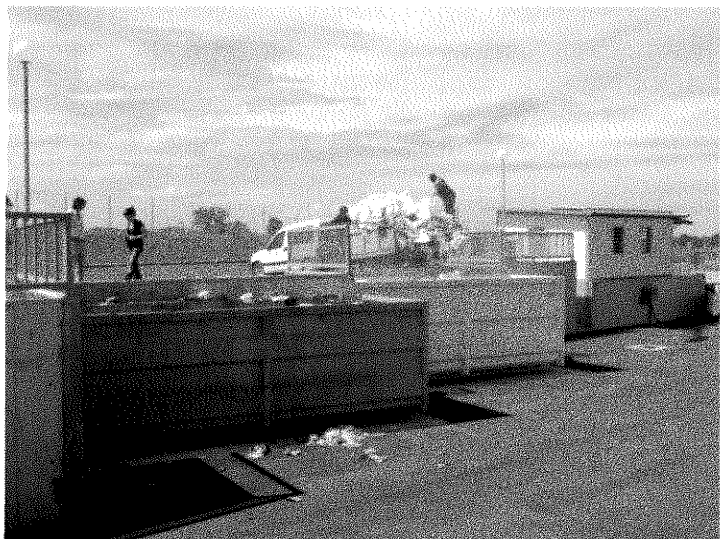
- les **benne de stockage des ordures ménagères ne sont pas protégées des eaux météoriques et ne sont pas étanches** (écoulement de lixiviats observé sur une benne), ce qui est contraire aux prescriptions des articles 3.2.2 et 5.1 ;

Photo 1 : Benne d'ordures ménagères non protégées des eaux météoriques

L'inspection rappelle à l'exploitant qu'il doit **se conformer aux exigences des arrêtés** d'autorisation d'exploiter des CTT. Les mesures appropriées doivent être prises.

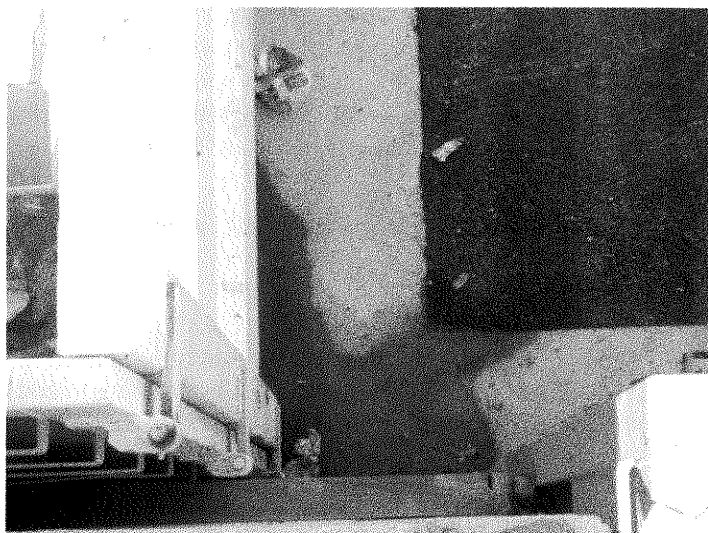
Photo n°2 : Problème d'étanchéité des bennes d'ordures ménagères – écoulement de lixiviats

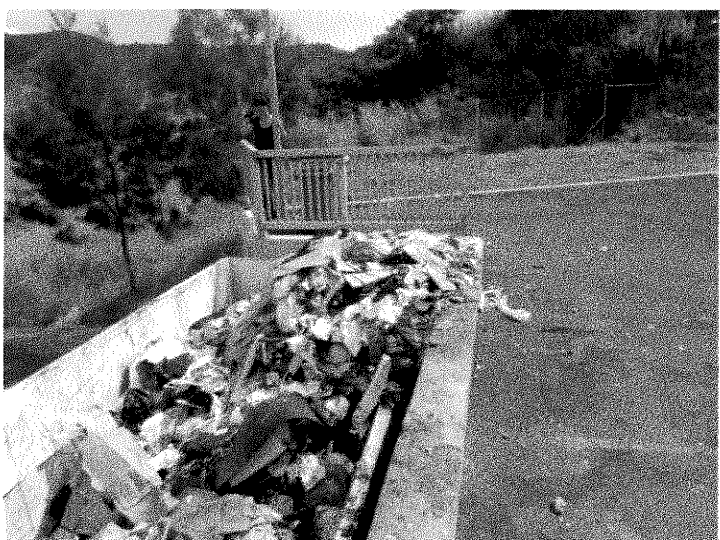
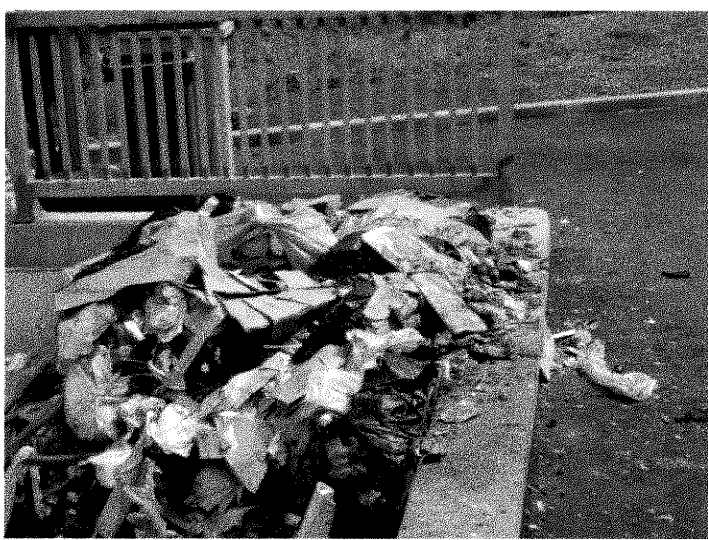
- de **nombreux déchets tombent entre le mur de quai et les benne de ordures ménagères** lors des dépotages des camions apportant les ordures ménagères.

Photos 3 et 4 : Dépotage de déchets partiellement en dehors des bennes

L'inspection demande qu'un **système** permettant d'éviter que des déchets tombent en dehors des benne **doit être réfléchi et mis en place par l'exploitant**.

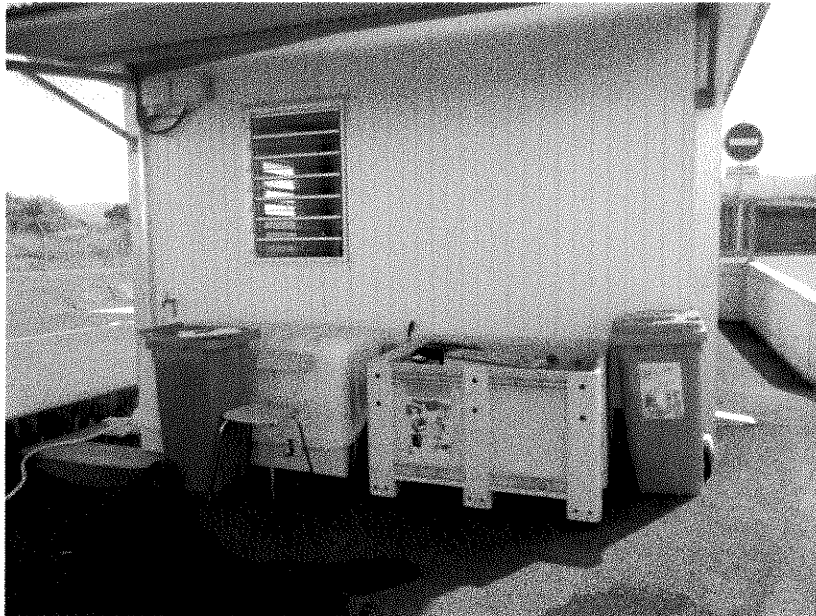
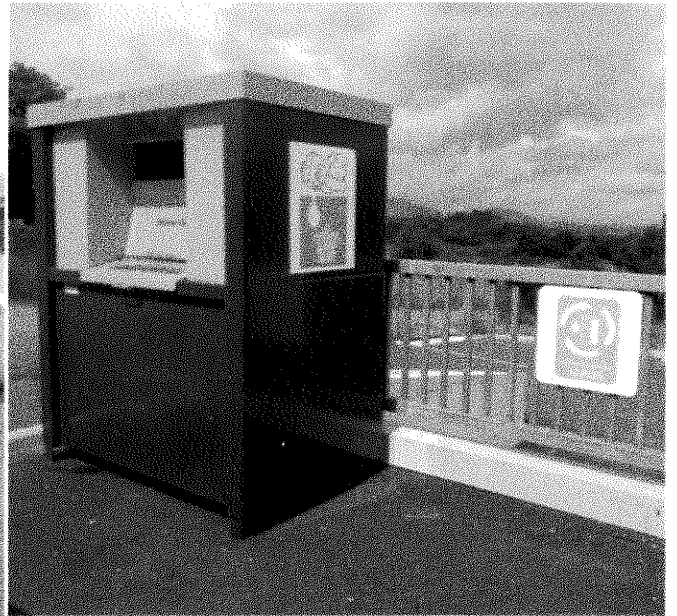
- les camions transportant les ordures ménagères sont équipés de bâches ;
- les déchets ménagers spéciaux sont protégés des eaux météoriques et placés dans des bacs étanches.

Photos 7 et 8 : Stockage des déchets ménagers spéciaux

Le SIVM indique que des bacs de récupération pour l'aluminium, le cuivre et l'huile végétale seront installés prochainement (prévu début mai) ;

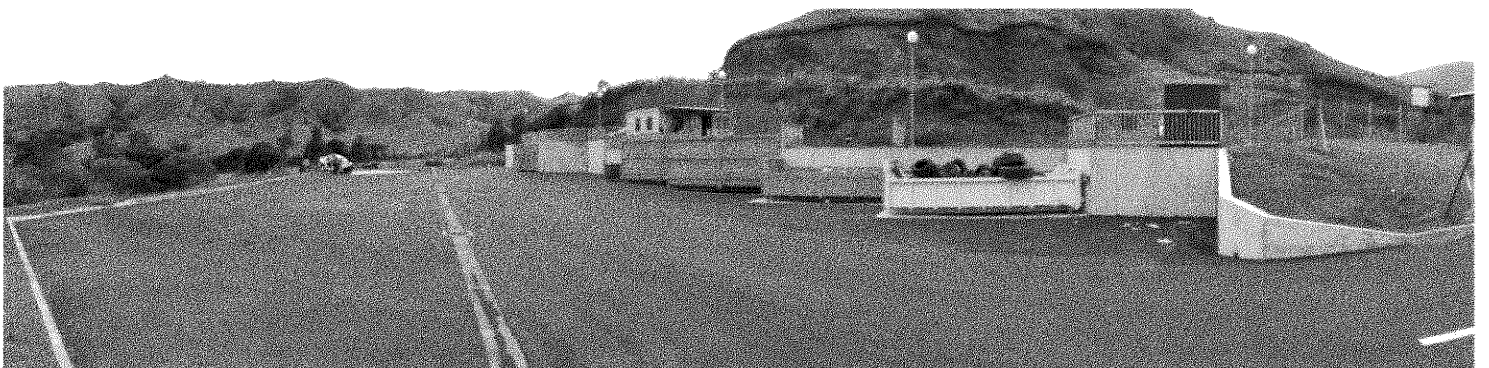
Photo 16 : Bon état général de propreté (photo CTT Bourail)
