Objet : visite d'inspection de votre installation située au Cap Goulvain en date du 10 avril 2013

**COMPTE RENDU D'INSPECTION
D'INSTALLATIONS CLASSEES**

Etablissement	Elevage de porcs
Exploitant	SCA JCR représentée par
Commune	Bourail
Lieu dit	Cap Goulvain
Arrêté d'autorisation	En cours de régularisation
Date de la précédente visite	8 octobre 2010
Date de la visite	10 avril 2013
Nom de l'agent visiteur	
Accompagné de

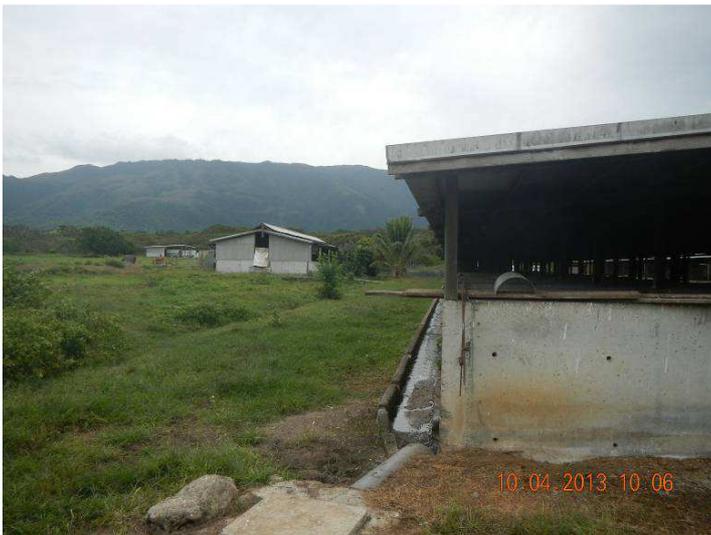
Tous les bâtiments ont été raccordés à la fosse à lisier par des tuyaux PVC.

Raccordement des bâtiments par des tuyaux PVC

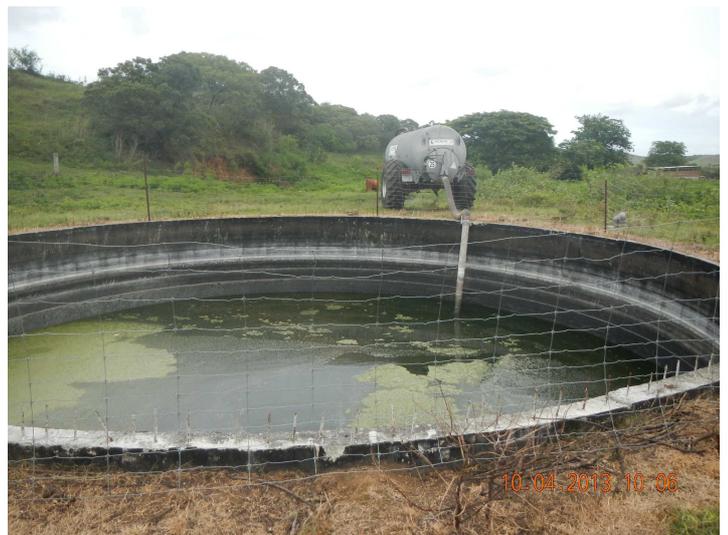
La fosse à lisier a été réalisée en 2010. Tous les bâtiments sont désormais raccordés à cet ouvrage d'une capacité de 340 m³.

La fosse est vidangée tous les jeudis. Le lisier est ensuite valorisé selon le plan d'épandage fourni en 2013. Le cahier d'épandage est consulté lors de la visite et tenu à jour de manière assidue.

Fosse à lisier

La mise en place de gouttières pour le traitement des eaux de pluie telle que demandée à l'exploitant lors de la dernière visite n'a pas été réalisée. Pour le moment, la fosse à lisier qui est vidangée une fois par semaine, permet d'absorber le traitement des eaux de pluie. Cette pratique est transitoire, il est demandé, une nouvelle fois, à l'exploitant de prendre dès à présent les mesures nécessaires pour séparer les eaux de pluies des effluents d'élevage. Il s'agit d'une disposition réglementaire qui sera reprise dans l'arrêté d'autorisation.

La vidange et l'épandage des effluents de la fosse à lisier doivent être réalisés à la même fréquence que celle employée actuellement, soit une fois par semaine.
