Objet : visite d'inspection de votre installation située à Ouitchambo en date du 13 juin 2013

**COMPTE RENDU D'INSPECTION
D'INSTALLATIONS CLASSEES**

Etablissement	Elevage de porcs
Exploitant	SARL élevage de Ouitchambo
Commune	Boulouparis
Lieu dit	Ouitchambo
Arrêté d'autorisation	En cours de régularisation
Date de la précédente visite	7 novembre 2008
Date de la visite	13 juin 2013
Nom de l'agent visiteur	
Accompagné de

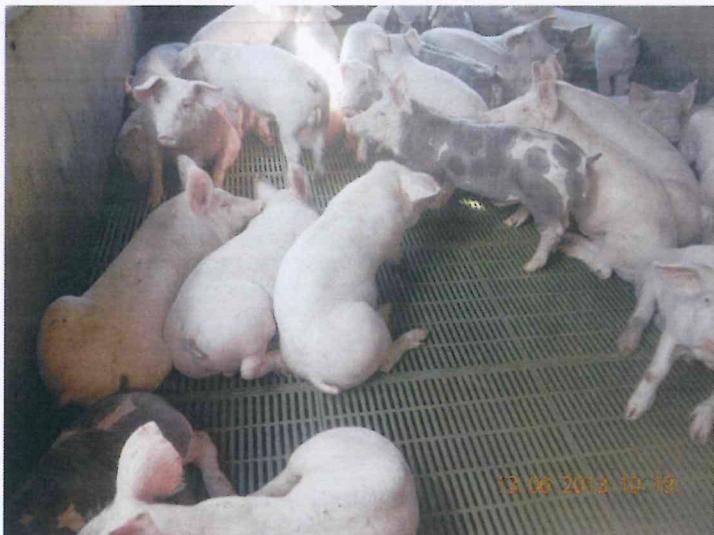
Tous les bâtiments sont raccordés à ces trois fosses. De plus, 80% des bâtiments sont sur caillebotis, ce qui permet de réduire d'environ 50% les émissions d'effluents.

Bâtiments sur caillebotis et fosse à lisier

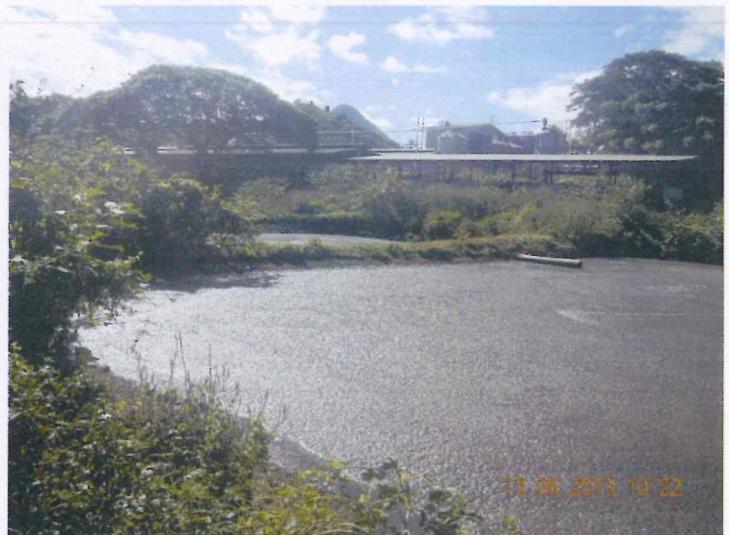
dispose de trois fosses à lisier aménagées sur des sols argileux non perméable. Une étude géotechnique visant à déterminer la nature et la perméabilité du terrain d'assise des fosses à lisier a été réalisée en décembre 2004. L'étude a montré que les terrains sont imperméables.

Les trois fosses actuelles sont vidangées tous les 15 jours. Le lisier est ensuite valorisé par épandage sur la propriété familiale de de 1660 ha.

Fosse à lisier

ne tient pas à jour son cahier d'épandage. L'inspection des installations classées rappelle que ce document doit être renseigné lors de chaque vidange de la fosse.
