Objet : visite d'inspection de votre installation située à la Coulée en date du 27 août 2013

**COMPTE RENDU D'INSPECTION
D'INSTALLATIONS CLASSEES**

Etablissement	Elevage avicole
Exploitant	Ferme de la coulée représentée par
Commune	Mont-Dore
Lieu dit	Rocheliane
Référence	Non classé
Date de la précédente visite	4 septembre 2012
Date de la visite	27 août 2013
Nom de l'agent visiteur	
Accompagné de

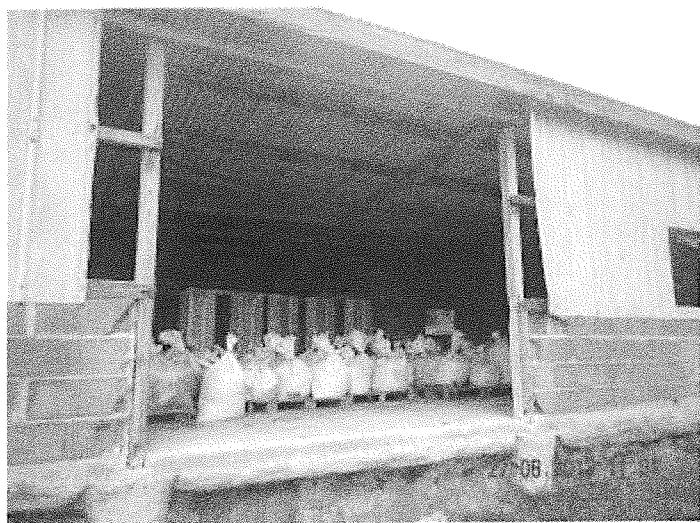
Lors de la précédente visite, il était demandé à l'exploitante de transmettre son plan d'épandage et de veiller à l'enlèvement du fumier dans sa totalité 2 fois par semaines. Lors de la visite, l'exploitante indique que le fumier situé sous les cages est évacué tous les jours et mis en sac pour de la cession gratuite aux maraîchers de la région.

Zone de stockage des sacs de fumier

Toutefois, un cahier de cession doit être tenu à jour. Il y sera indiqué *a minima* par chaque maraîcher, la quantité prise, le type de culture, le site d'épandage et sa signature.

Ce cahier de cession est à mettre en place dès réception de la présente et peut être consulté à tout moment par l'inspection des installations classées sur simple demande.

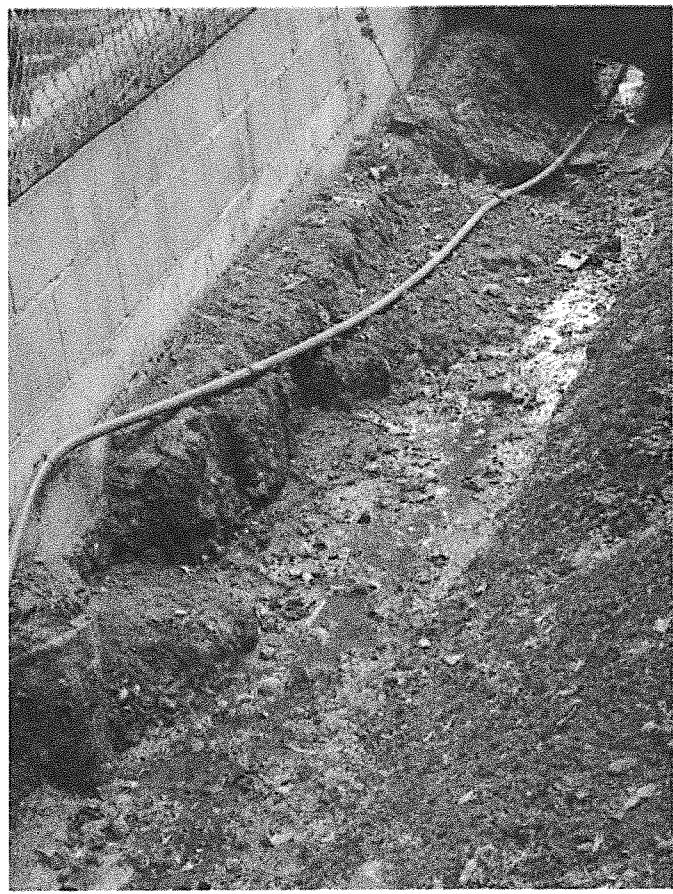
Le traitement des eaux usées est insuffisant. Les bâtiments d'élevage ne sont raccordés à aucun ouvrage de traitement adapté. Les caniveaux aux abords des bâtiments ne sont pas étanches et ne permettent pas de canaliser les eaux usées vers un point de traitement.

Caniveaux actuels

Il est demandé à l'exploitante, dans un délai de 3 mois, de mettre en place un système de traitement des eaux usées sur son site d'exploitation afin d'y traiter l'ensemble des effluents du site et de réaliser des caniveaux en béton autour des deux bâtiments d'élevage afin de les raccorder à l'ouvrage de traitement.
