Objet : visite d'inspection de votre installation située au Cap Goulvain, à Bourail en date du 28 août 2013.

COMPTE RENDU D'INSPECTION D'INSTALLATIONS CLASSEES

Etablissement	Abattoir industriel
Exploitant	OCEF
Commune	Bourail
Lieu dit	Cap Goulvain
Arrêté d'autorisation	Arrêté n° 83-580 du 06/12/1983
Date de la précédente visite	10 mars 2010
Date de la visite	28 août 2013
Nom de l'agent visiteur	
Accompagné de

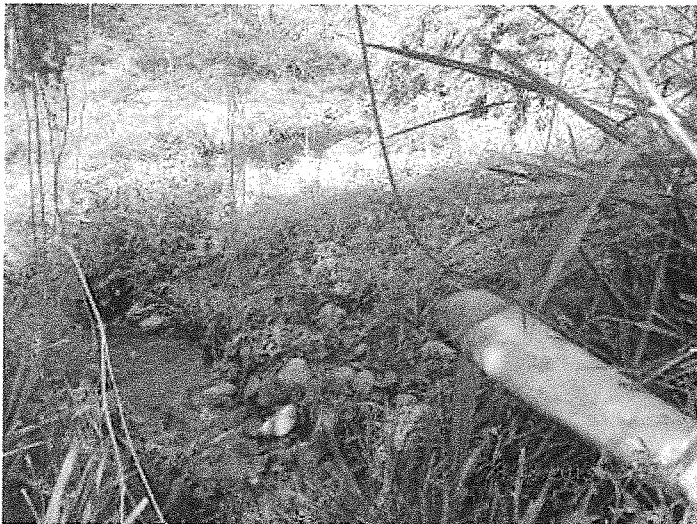
Une visite du point de prélèvement en sortie de l'ouvrage d'assainissement au niveau de la 3^{ème} lagune est réalisée. L'inspection des installations classées indique qu'elle n'a reçu à ce jour aucun résultats d'analyse.

Point de rejet des eaux traitées en sortie de la 3^{ème} lagune

L'inspection demande que l'ensemble des analyses de la qualité des eaux en sortie de l'ouvrage d'assainissement soit transmis dans un délai d'un mois. Passé ce délai d'un mois, l'inspection réitéra sa demande par voie de mise en demeure.

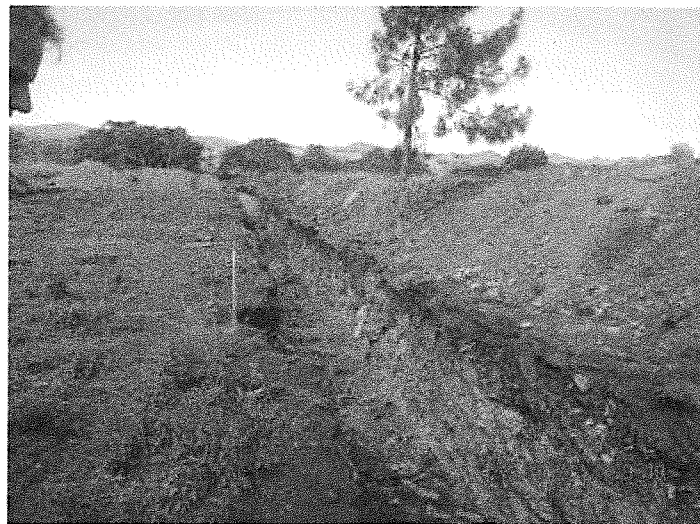
Les rejets de dégrillage sont épandus sur une zone d'environ 75 ares. Les peaux de cerfs et une partie des déchets d'abattoirs (environ 5 tonnes par semaine) sont enterrées avec de la chaux vive. Les peaux de bétail sont stockées dans des containers spécifiques avant d'être exportées en Australie.

Tranchée d'enfouissement des déchets d'abattoir

Ce registre précisera la localisation de la zone, la méthode retenue et la fréquence des rotations, les quantités enfouies par semaine, la quantité de chaux vive ajoutée par semaine et dans quelles proportions.

En outre, l'inspection demande à ce qu'une campagne d'analyses du sol de l'ensemble de la zone d'enfouissement soit réalisée dans un délai de deux mois.

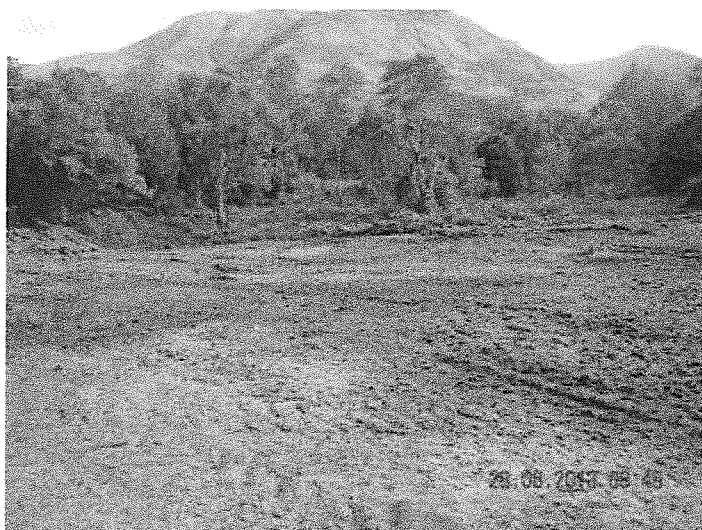
Zone d'épandage des rejets de dégrillage

- des analyses de la charge organique des déchets épandus,
- la tenue à jour d'un cahier d'épandage ainsi que les plans des parcelles concernées,
- la tenue d'un registre d'enfouissement.

La justification de la réalisation de l'ensemble des actions listées ci-dessus ainsi qu'un plan d'épandage sont à transmettre à l'inspection des installations classées dans un délai de deux mois.

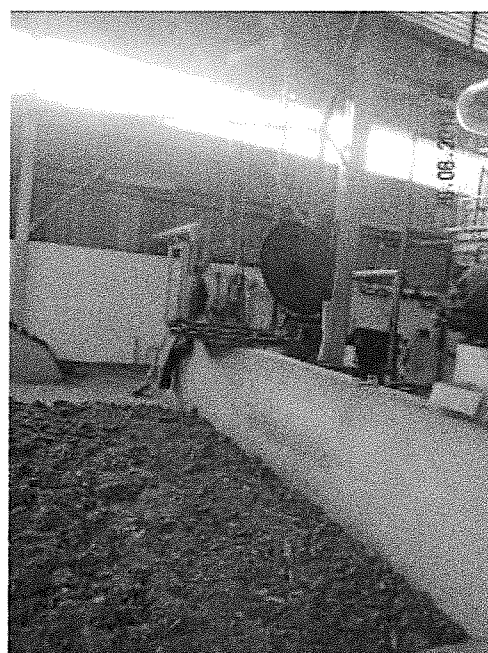
Unité de fabrication de farine animale
