Objet : installations classées pour la protection de l'environnement (ICPE) – visite d'inspection réalisée le 20 février 2014 sur l'ouvrage de traitement et d'épuration des eaux usées du complexe commercial de Savannah, commune de Paita  
Pièce jointe : compte-rendu de la visite d'inspection du 20 février 2014

## Compte-rendu de la visite du 20 février 2014 de la station d'épuration du complexe commercial de Savannah

| <b>Installation</b> | Station d'épuration du complexe commercial de Savannah |

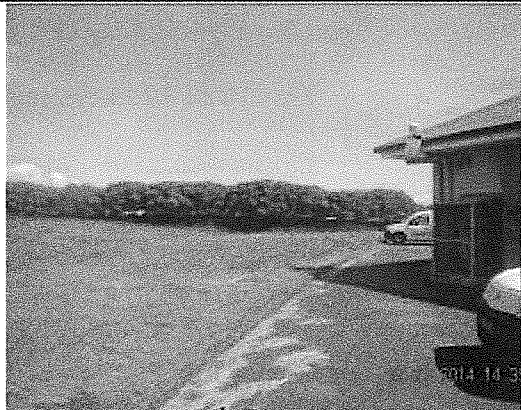
Lors de la visite, il a été constaté que la STEP n'était pas clôturée et ne disposait pas d'extincteur. L'inspection demande à ce que la STEP soit clôturée et qu'un extincteur soit installée dans un délai de trois mois.

| <b><i>Regard endommagé à réparer</i></b> | <b><i>Emplacement de la STEP à clôturer</i></b> |

- transmettre la clé du point d'eau à la société ROTOCAL dès à présent ;
- installer un cadenas anti-vandalisme sur le local technique dès à présent ;
- réparer le regard endommagé dans un délai de quinze jours ;
- transmettre les plans de récolement des réseaux d'assainissement dans un délai d'un mois ;
- transmettre le bilan 24 h dans un délai de deux mois ;
- clôturer la STEP dans un délai de trois mois ;
- installer un extincteur dans un délai de trois mois ;
- vidanger tous les bacs à graisse du complexe commercial dans un délai de trois mois.

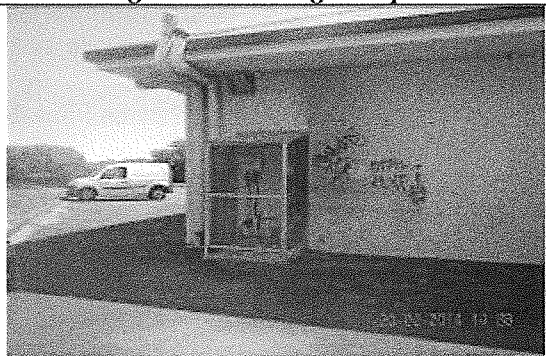
Par ailleurs, le local technique est fermé mais ne possède pas de cadenas. Selon ROTOCAL, les cadenas sont à chaque fois vandalisés. Le gestionnaire propose de mettre un cadenas anti-vandalisme. Celui-ci doit être installé dès à présent.

| <b><i>Local à fermer à cadenas (anti-vandalisme)</i></b> | <b><i>Un des bacs à graisse à vidanger</i></b> |

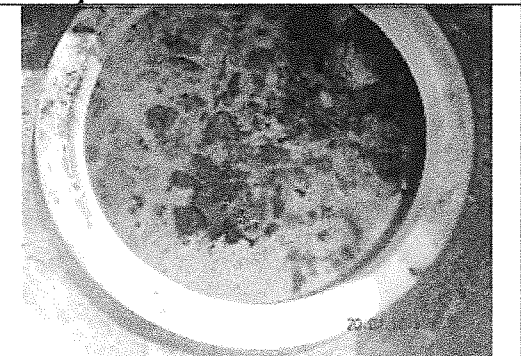
Au cours de la visite, l'inspection a demandé à ce que l'ensemble des regards du complexe soient soulevés. Il a alors pu être constaté qu'en plus des deux bacs à graisse de 200L à proximité de la STEP, six autres bacs à graisse ont été identifiés :

- un au niveau du restaurant (500L) ;
- un au niveau du super marché (200L) ;
- un au niveau de la pizzeria (1000 L) ;
- un au niveau de la laverie (500L) ;
- un au niveau de la pharmacie (200L) ;
- un au niveau du vétérinaire (200L).

La société ROTOCAL qui n'était pas informée de l'existence de ces bacs à graisse n'en faisait pas l'entretien. Tous les bacs à graisse du complexe commercial doivent être vidangés dans un délai de trois mois puis être entretenus régulièrement.
